Electrorecamp s.l.
C / Purísima, 7
46869 - Atzeneta

DESCRIPCION DEL ESTADO ACTUAL DE LAS CAMPANAS Y SUS INSTALACIONES Y DE LA INTERVENCION A REALIZAR

Atzeneta d' Albaida a 18 de Marzo de 2009

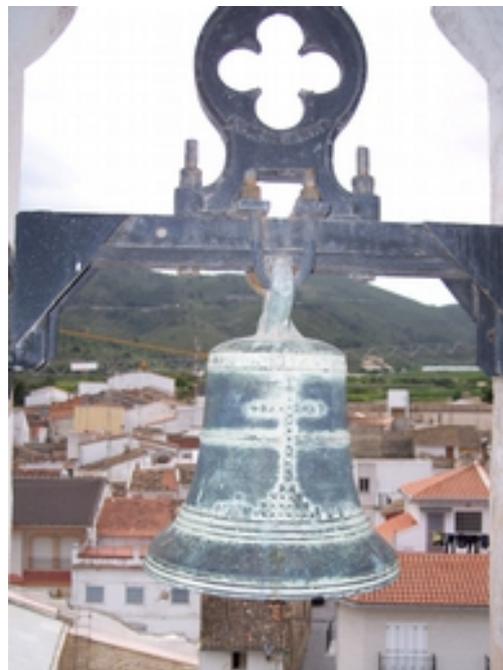
Campana Maria José Miguel

- Fundidor: No Figura
- Año: 1831
- Yugo: metálico estilo Roses muy oxidado
- Mecanización: para volteo moto reductor de arranque directo y volteo continuo.
- Tipo de protección: la campana por su fecha tiene que ser incluida en el inventario general de bienes muebles de la Consellería de Cultura. En caso de rotura no puede refundirse.
- Badajo: badajo actual metálico con mucho desgaste.
-

Campana del siglo XIX, en buen estado de conservación, encontrándose mecanizada para volteo con grupo de volteo con moto reductor de arranque directo y volteo continuo.

El yugo de la campana es metálico estilo Roses (fundidor de la época) fabricado entre las décadas de los años 60-70, lo cual era muy típico para poder electrificar y mecanizar las campanas. El estado actual del yugo es regular, ya que existen muchas zonas oxidadas y hay algunos tornillos, sobre todo los que sujetan el cabezal, que debido a la gran cantidad de óxido y al deterioro no pueden reajustar su reapriete, entrañando algo de peligro.

Los ejes se encuentran rebajados, lo cual supone un desplazamiento del centro de gravedad incluyendo al propio badajo el cual puede resultar afectado hasta el punto de su rotura.

El conjunto de campana y yugo tiene un equilibrio excesivo, debido a que la propia campana realiza en parte algo de contrapeso, y en la práctica sólo tiene que realizar función de peso y el yugo función de contrapeso.

El sonido de la campana se presenta muy metalizado debido a la transmisión de vibraciones sonoras del propio yugo metálico.

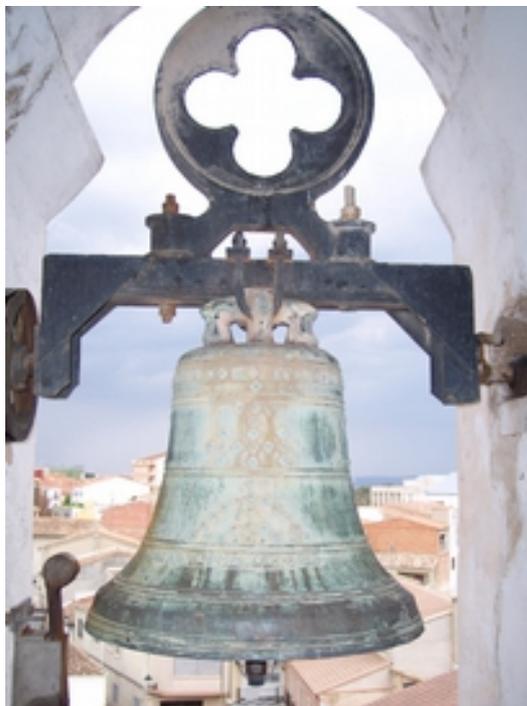
Campana San Miguel

- Fundidor: No Figura
- Año: 1751
- Yugo: metálico estilo Roses muy oxidado
- Mecanización: para volteo moto reductor de arranque directo y volteo continuo.
- Tipo de protección: la campana por su fecha tiene que ser incluida en el inventario general de bienes muebles de la Consellería de Cultura. En caso de rotura no puede refundirse.
- Badajo: badajo actual metálico con mucho desgaste.
-

Campana del siglo XVIII, en buen estado de conservación, encontrándose mecanizada para volteo con grupo de volteo con moto reductor de arranque directo y volteo continuo.

El yugo de la campana es metálico estilo Roses (fundidor de la época) fabricado entre las décadas de los años 60-70, lo cual era muy típico para poder electrificar y mecanizar las campanas. El estado actual del yugo es regular, ya que existen muchas zonas oxidadas y hay algunos tornillos, sobre todo los que sujetan el cabezal, que debido a la gran cantidad de óxido y al deterioro no pueden reajustar su reapriete, entrañando algo de peligro.

Los ejes se encuentran rebajados, lo cual supone un desplazamiento del centro de gravedad incluyendo al propio badajo el cual puede resultar afectado hasta el punto de su rotura.

El conjunto de campana y yugo tiene un equilibrio excesivo, debido a que la propia campana realiza en parte algo de contrapeso, y en la práctica sólo tiene que realizar función de peso y el yugo función de contrapeso.

El sonido de la campana se presenta muy metalizado debido a la transmisión de vibraciones sonoras del propio yugo metálico.

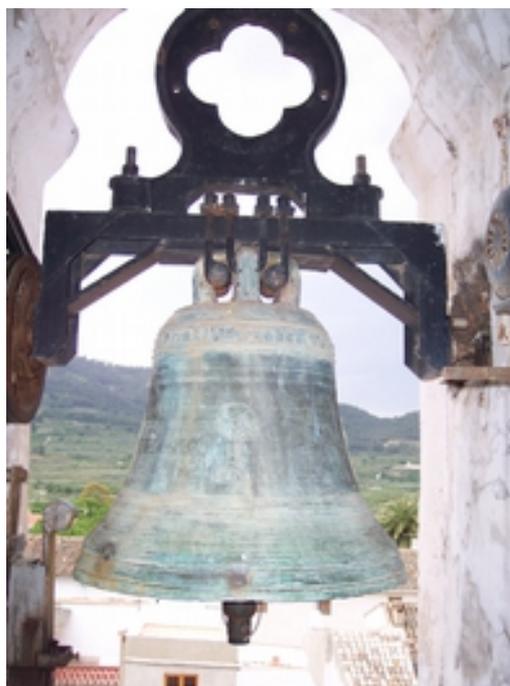
Campana Maria Micaela

- Diámetro: 760mm.
- Falda campana: 80mm.
- Altura vaso campana: 630mm.
- Peso aprox: 250kg.
- Inscripción: (T06) MARIA # MICELA # ANO # DE
1826 # DOMINGO ROSES ME HIZO
(M12) CRUZ
(M06) CUSTODIA EN RELIEVE
(M03) CRISTO EN LA CRUZ EN RELIEVE
(M09) RELIEVE DE SANTO
- Fundidor: DOMINGO ROSES
- Año: 1826
- Yugo: metálico estilo Roses muy oxidado
- Mecanización: para volteo moto reductor de arranque directo y volteo continuo y para repique electromazo electromagnético con bobina encapsulada de corriente continua.
- Tipo de protección: la campana por su fecha tiene que ser incluida en el inventario general de bienes muebles de la Consellería de Cultura. En caso de rotura no puede refundirse.
- Badajo: badajo actual moderno con caña de nylon el cual produce rebote durante el toque de volteo.

Campana del siglo XIX, en buen estado de conservación, encontrándose mecanizada para volteo con grupo de volteo con moto reductor de arranque directo y volteo continuo y para repique con repique electromazo de generación pasada con bobina encapsulada de corriente continua.

El yugo de la campana es metálico estilo Roses (fundidor de la época) fabricado entre las décadas de los años 60-70, lo cual era muy típico para poder electrificar y mecanizar las campanas. El estado actual del yugo es regular, ya que existen muchas zonas oxidadas y hay algunos tornillos, sobre todo los que sujetan el cabezal, que debido a la gran cantidad de óxido y al deterioro no pueden reajustar su reapriete, entrañando algo de peligro.

Los ejes se encuentran rebajados, lo cual supone un desplazamiento del centro de gravedad incluyendo al propio badajo el cual puede resultar afectado hasta el punto de su rotura.

El conjunto de campana y yugo tiene un equilibrio excesivo, debido a que la propia campana realiza en parte algo de contrapeso, y en la práctica sólo tiene que realizar función de peso y el yugo función de contrapeso.

El sonido de la campana se presenta muy metalizado debido a la transmisión de vibraciones sonoras del propio yugo metálico.
