PROYECTO
RESTAURACIÓN
DE LAS CAMPANAS

PARROQUIA SAN JOSÉ DE BENISUERA.

INTERVENCIÓN A REALIZAR EN LA RESTAURACIÓN

INFORME TECNICO DEL ESTADO ACTUAL DE LA CAMPANA.

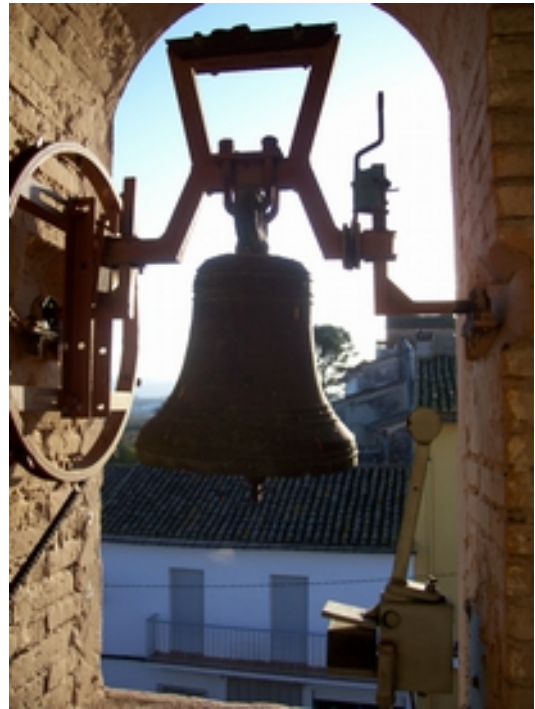
Campana Santa Bárbara

- Diámetro: 410mm.
- Falda campana: 48mm.
- Altura vaso campana: 370mm.
- Peso aprox: 60kg.
- Inscripción: (T06) SANTA BARBARA AÑO 1840
(M06) CRUZ
(M00) RELIEVE CUSTODIA
- Fundidor: No figura
- Año: 1840
- Yugo: metálico estilo de fabricación casera muy débil y de mala confección.
- Mecanización: para volteo motor de arranque directo y volteo continuo por medio de variador de velocidad y para repique electro martillo generación pasada 230V.
- Tipo de protección: la campana por su fecha tiene que ser incluida en el inventario general de bienes muebles de la Consellería de Cultura. En caso de rotura no puede refundirse.
- Badajo: badajo actual de hierro de la época de la campana muy oxidado y desgatado.

Campana del siglo XIX, en buen estado de conservación, encontrándose mecanizada para volteo con grupo de volteo con motor de arranque directo y volteo continuo por medio de variador de velocidad y para repique con electro martillo de generación pasada activado por bobina de corriente continua de 220V.

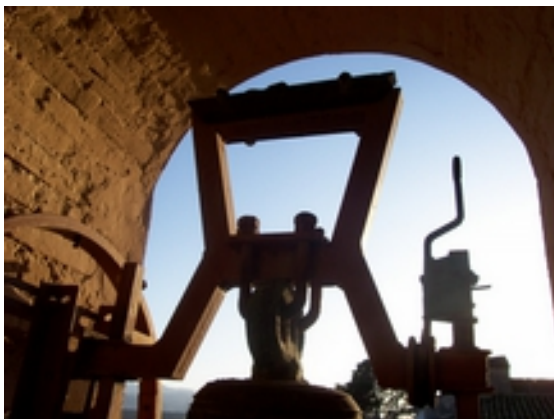
DETALLE YUGO METALICO

El yugo de la campana es metálico sin estilo, de fabricación casera y de mala confección y de seguridad muy débil. Los ejes son de calibre pequeño y las soldaduras del yugo presentan grietas y mucha oxidación. El estado actual del yugo es regular mal. Los ejes se encuentran rebajados, lo cual supone un desplazamiento del centro de gravedad incluyendo al propio badajo lo cual puede resultar afectado hasta el punto de su rotura.

El conjunto de campana y yugo tiene un equilibrio excesivo, debido a que la propia campana realiza en parte algo de contrapeso, y en la práctica sólo tiene que realizar función de peso y el yugo función de contrapeso.

El sonido de la campana se presenta muy metalizado debido a la transmisión de vibraciones sonoras del propio yugo metálico.

- Sustitución de los actuales yugos metálicos por unos nuevos de madera de estilo valenciano tradicional con formato propio de la zona sacado de fotografías antiguas.

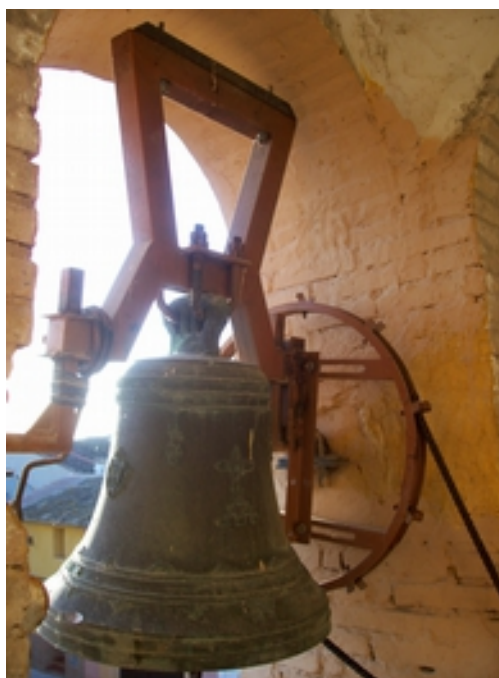
Campana Santa Margarita

- Diámetro: 550mm.
- Falda campana: 55mm.
- Altura vaso campana: 490mm.
- Peso aprox: 100kg.
- Inscripción: (T06)PADRINOS D. PASCUAL SANCHIS LLOPIS Y Dña MARGARITA LLOPIS MARTI
 - (M06) CRUZ
 - (M00) MARCA FUNDIDOR ROSES ADZANETA
 - (M03) RELIEVE DECORATIVO DE FLOR
 - (M09) RELIEVE DE ESCUDO
 - (MP) SANTA MARGARITA BENISUERA AÑO 1954
- Fundidor: ROSES ADZANETA
- Año: 1954
- Yugo: metálico estilo de fabricación casera muy débil y de mala confección.
- Mecanización: para volteo motor de arranque directo y volteo continuo por medio de variador de velocidad y para repique electro martillo generación pasada 230V.
- Tipo de protección: la campana por su fecha tiene que ser incluida en el inventario general de bienes muebles de la Consellería de Cultura. En caso de rotura no puede refundirse.
- Badajo: badajo actual de hierro de la época de la campana muy oxidado y desgastado.

Campana del siglo XX, en buen estado de conservación, encontrándose mecanizada para volteo con grupo de volteo con motor de arranque directo y volteo continuo por medio de variador de velocidad y para repique con electro martillo de generación pasada activado por bobina de corriente continua de 220V.
