Empresa: 2001 técnica y artesanía, s.l.l.

MEMORIA TÉCNICA
RESTAURACIÓN CAMPANA Nº 2 DE LA PARROQUIA SAN ANTONIO DE
PADUA DE RAFELCOFER
(VALENCIA)

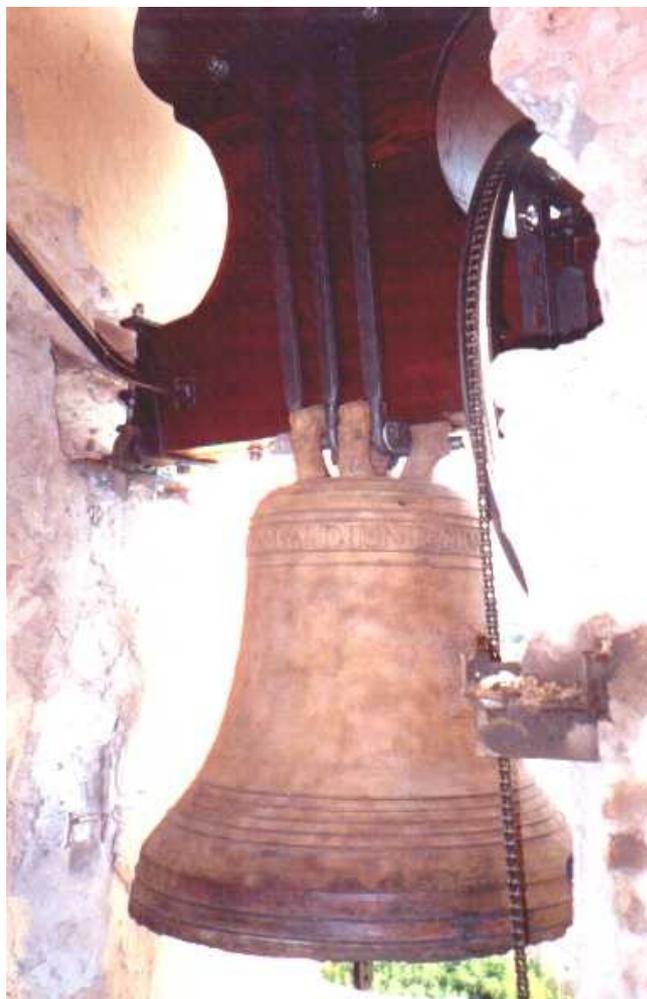
La campana nº 2, estaba rajada. Presentaba una rajadura vertical de 18 cm por la parte interior de la campana y de 25 cm por el exterior. Ha sido restaurada por soldadura en Alemania por la empresa Hans Lachenmeyer.

Campana nº 2. 660 mm diámetro y 196 kg de peso (REAL). Año 1868.
Inscripciones y decoraciones: información en página web del Gremi.

Limpieza del bronce con sistema de chorro de arena.

Instalación de la campana con giro de 90° para que el badajo no golpee la zona restaurada.
