CAMPANAS DE ALLOZA

IGLESIA PURÍSIMA CONCEPCIÓN

COMIENZO DE LOS TRABAJOS DE RESTAURACIÓN DE LA CAMPANA MAYOR

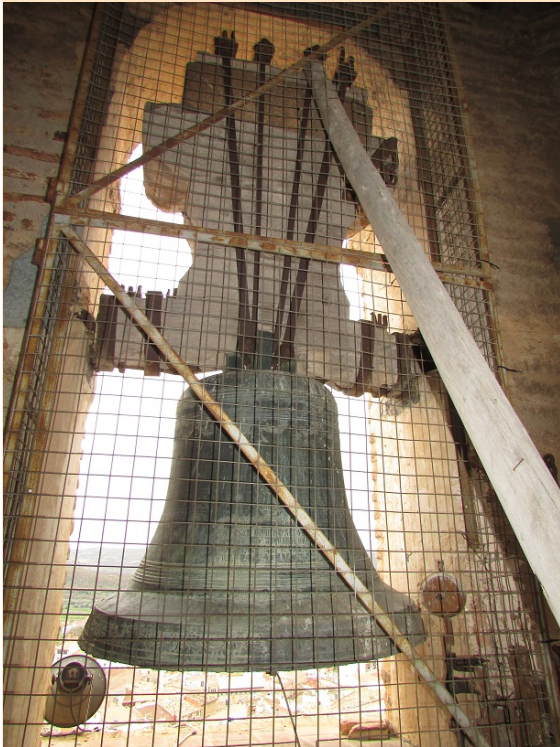
*Campana (3) “Ntra. Sra.
Asunción”*

Localización	sala de campanas
Diámetro	1250
Peso aproximado	1175
Año fundición	1924
Fundidor	Los Colina (Sigüenza)
Epigrafía superior	NUESTRA SEÑORA DE LA ASUNCIÓN
Mecanismos para tocar	electromazo exterior (04)

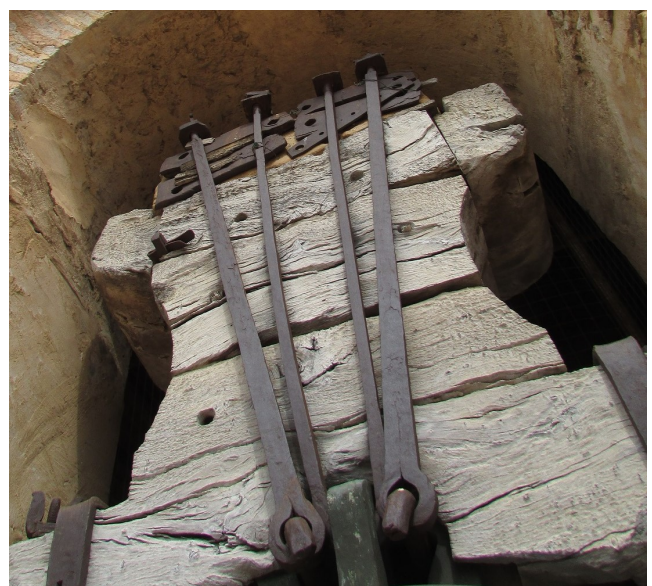
Yugo campana Mayor. Excepcional yugo con pieza superior de piedra como contrapeso.

Restauración del yugo de madera y los herrajes de fijación.

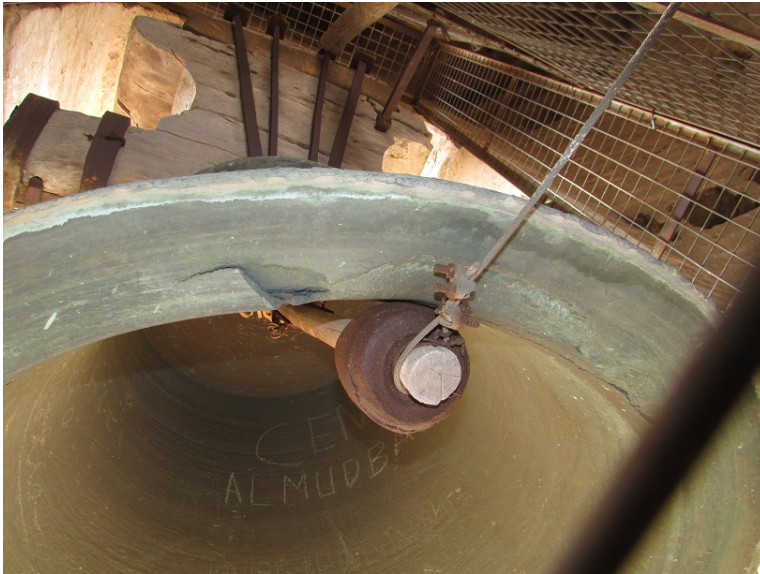
Lado interior (06)

La campana Mayor no se encuentra rota, pero presenta bastante desgaste en los puntos de percusión del badajo. En el lado interior (06) tiene una herida, parte del bronce se ha desprendido. Parece ser que esta “herida” la tiene la campana desde hace mucho tiempo, posible defecto de fundición, puede que estuviese así desde el momento de su instalación.
