PROJECTE BÀSIC I D'EXECUCIÓ DE REHABILITACIÓ I RESTAURACIÓ DEL CAMPANAR I CLAUSTRE DE LA SEU DE MALLORCA. NOVA
DOCUMENTACIÓ MODIFICACIÓ PROJECTE RESTAURACIÓ DE LES CAMPANES. EXP. 155/10

**JUSTIFICACIÓ RELATIVA A LOS PUNTOS 4, 7 Y 8
DEL ACUERDO DE LA COMISI3N DE PATRIMONIO DE 30 DE JULIO DE 2013.
ACTUALIZACI3N DICIEMBRE 2013.**

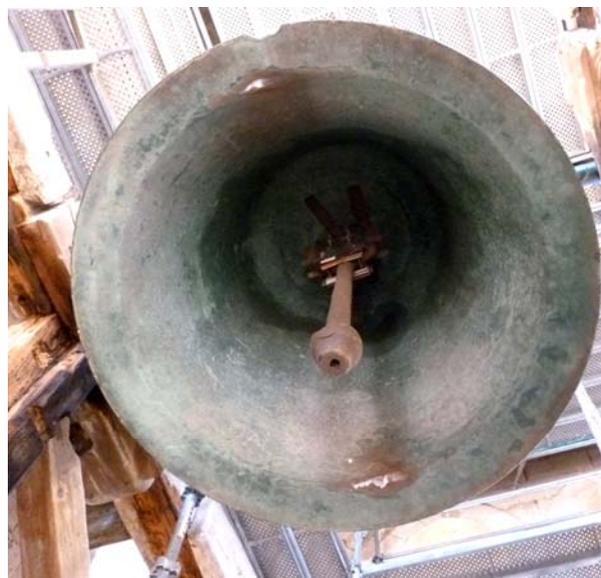
-Adición de elementos impropios: Esta campana (así como otras que se van a tratar) presentan en la parte superior sujeciones de acero para sujetar el badajo de acero a la parte superior del bronce. Se trata de una serie de tornillos pasantes que sujetan una pletina que a su vez sujeta el badajo. La perforación de la campana en esta zona puede influir en la distorsión de la tonalidad de la campana pero principalmente puede afectar a su estructura. De todos es sabido que el acero se oxida y que con esta oxidación se produce un aumento de volumen del material. Los ocho tornillos de acero producen una tensión en la

parte más delicada de la campana, donde se sitúan las asas que la sujetan al yugo. La acción como cuña de estos tornillos puede haber producido fisuras internas en el bronce. Hay que recordar que la campana se usa en ocasiones muy especiales y básicamente se la ha hecho repicar. Para que recupere el sonido original se le instalará su yugo de madera y (con sus nuevos ejes) se reproducirán los movimientos de bandeado originales para conseguir recuperar su sonido. El movimiento de bandeado produce una enorme tensión por la fuerza centrífuga a la que se ve sometida la campana. Las posibles microfisuras existentes podrían, con esa tensión, aumentar y comprometer la seguridad de la campana con unas consecuencias impredecibles. Es imprescindible sustituir la forma de sujeción del badajo, con una anilla de material inoxidable, tapar los agujeros existentes y verificar que no existan fisuras o microfisuras en esta zona.

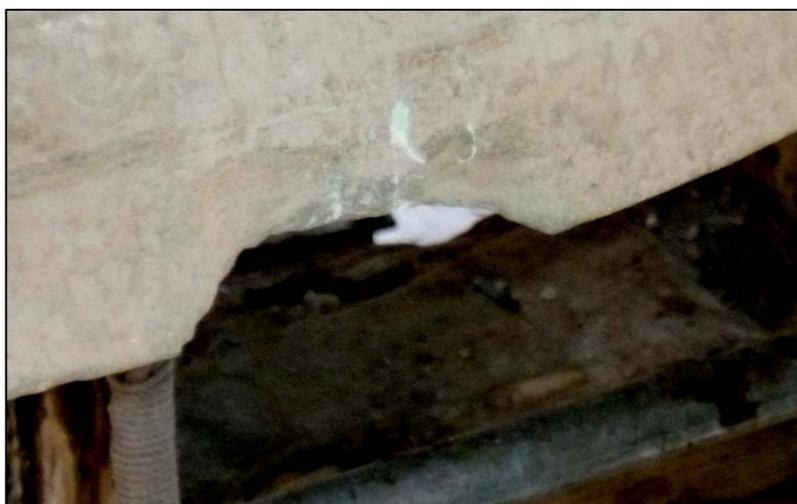
Estos depósitos de suciedad superficial impiden poder realizar un examen más exhaustivo acerca del estado de las campanas a nivel epitelial. En una primera observación se detectan restos de pintura, imprimación y grasas en

forma de salpicaduras, principalmente fruto del mantenimiento de los yugos. En una observación más concienzuda vemos como en algunos puntos estos depósitos han saltado, dejando ver zonas donde el bronce está exfoliado con pérdidas de material, observándose lagunas de diferente consideración. También podemos notar a través de estos puntos libres de depósitos superficiales o en zonas más protegidas como el metal, en contacto con los agentes atmosféricos, ha ido transformándose. Se observa el color del propio metal de color marrón en la parte protegida por el yugo, zonas de óxido con la típica coloración de "rojo inglés" y diferentes verdes azulados propios de la transformación de óxidos en sales a través del contacto con la contaminación atmosférica y el spray marino. A través de las analíticas, cuyos resultados se adjuntan en documentación aparte, podemos conocer la naturaleza de estas sales, así como deducir de forma más precisa cómo se han formado, e incluso sus espesores, para tener un mayor control de cara a las intervenciones de limpieza.

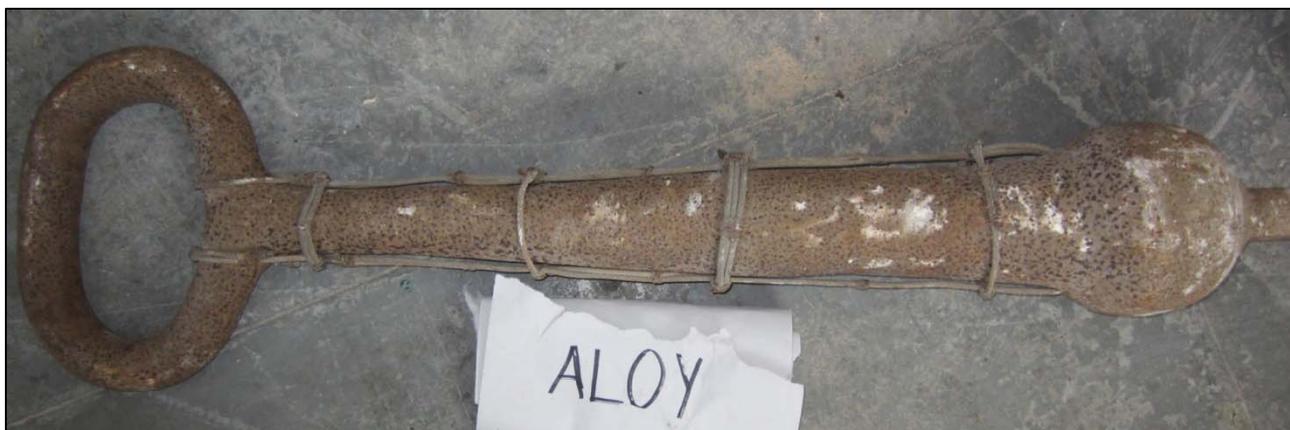
Uno de los badajos (que ya fue substituido) de n'Eloi.

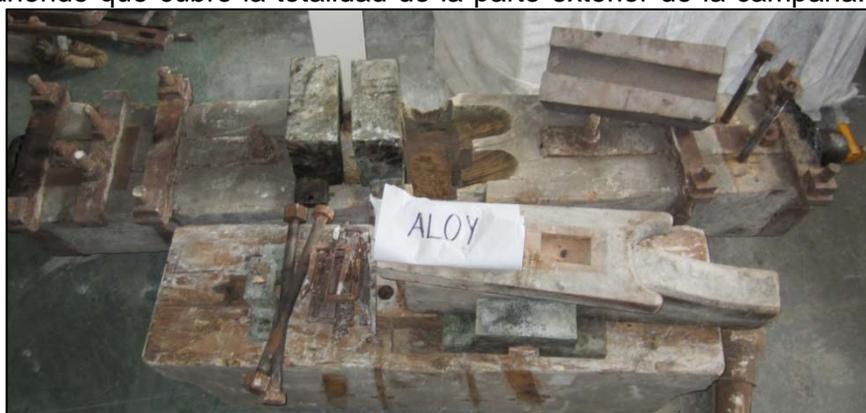
Los yugos de madera presentan gran cantidad de suciedad superficial debido a que se han colocado en su ubicación actual sin ningún tipo de protección ni mantenimiento. De forma localizada encontramos

importantes depósitos de restos de grasa y polvo en la parte que corresponde a los ejes, fruto del engrasado paulatino de los ejes. De entre los diferentes depósitos presentes hay que mencionar algunos restos poco importantes de pintura negra usada en el repintado de los herrajes e incluso de minio. Cabe mencionar que seguramente los yugos en uso fueron objeto de un mantenimiento continuo en el que no se tuvo mucho cuidado en el elemento como objeto patrimonial. Cuando alguna parte estaba en mal estado se sustituía, y cuando había que darles una mano de pintura, se daba, sin mucho cuidado ni discriminación por lo que se desprende de los goteos y salpicaduras.

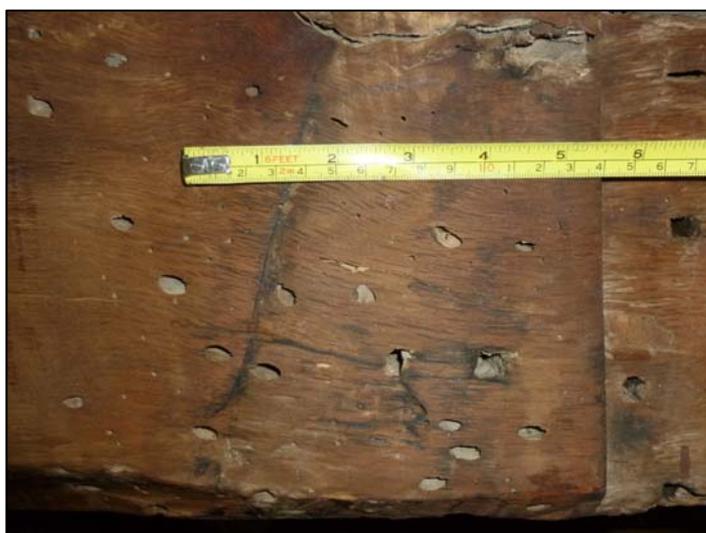
La madera que constituye la estructura del yugo se encuentra en un estado de conservación aceptable. La principal alteración que presenta es el ataque biológico y se puede considerar

como moderado. Se observan orificios de insectos xilófagos principalmente en las caras interiores. Se detectan dos tipos de orificios: de *Hylotrupes bajulus* y de *Anobium punctatum*.

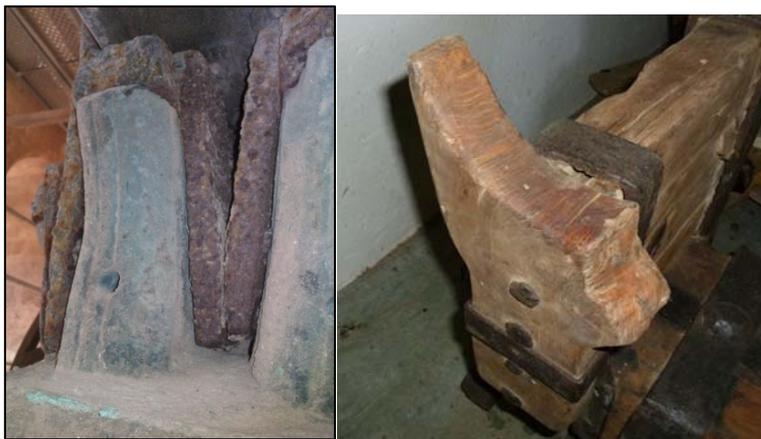
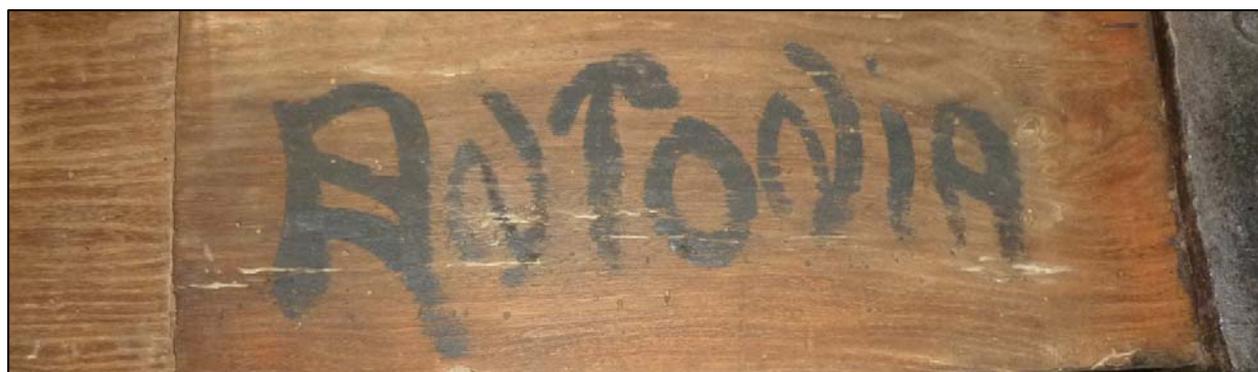
-Adición de elementos impropios: N'Antònia presenta en la parte superior, en las anillas, la adición de unas correas de hierro para sujetar las asas en una reparación que se realizó en el pasado. Esta intervención es del todo inadecuada y denota que las asas se encontraban en muy mal estado por defectos de fabricación o por el uso. La superposición de estas correas añadidas no asegura su correcta conservación, sino que, al ser pasantes, y al atravesar la parte superior del vaso afectan a la campana así como también las sujeciones de acero colocadas para sujetar el badajo de acero a la parte superior del bronce. Se trata de una serie de tornillos pasantes que sujetan una pletina que a su vez sujeta el badajo. La perforación de la campana en esta zona influye en la distorsión de la tonalidad de la campana pero principalmente puede afectar a su estructura. De todos es sabido que el acero se oxida y que con esta oxidación se produce un aumento de volumen del material. Los tornillos de acero producen una tensión en la parte más delicada de la campana, donde se sitúan las asas que la sujetan al yugo. La acción como cuña de estos tornillos puede haber producido fisuras internas en el bronce. Hay que recordar que la campana se usa en ocasiones muy especiales y básicamente se la ha hecho repicar. Para que recupere el sonido original se le instalará su yugo de madera y (con sus nuevos ejes) se

reproducirán los movimientos de bandeo originales para conseguir recuperar su sonido. El movimiento de bandeo produce una enorme tensión por la fuerza centrífuga a la que se ve sometida la campana. Las posibles microfisuras existentes podrían, con esa tensión, aumentar y comprometer la seguridad de la campana con unas consecuencias impredecibles. Es imprescindible sustituir la forma de sujeción del badajo, con una anilla de material inoxidable usando el único agujero original, tapar los agujeros existentes y verificar que no existan fisuras o microfisuras en esta zona. Esta campana tiene un riesgo muy elevado de romperse y caer, está muy insegura.

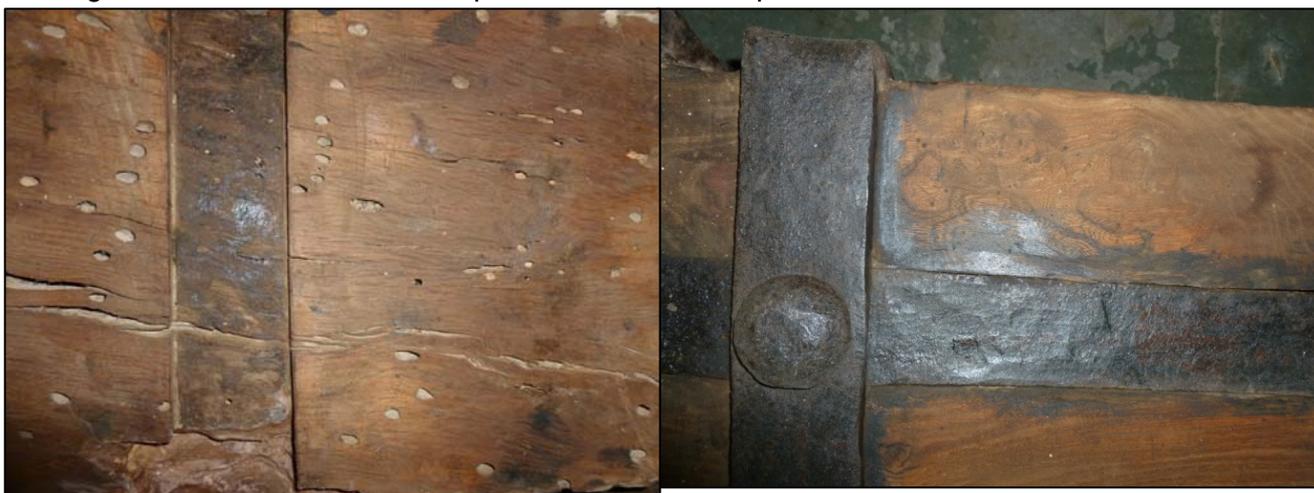
-Depósitos superficiales y adheridos: Las diferentes partes que conforman el yugo presentan depósitos de polvo adherido que cubre la totalidad de la parte exterior de la campana. Los gran cantidad de suciedad superficial es debida a que se han colocado en su ubicación actual

sin ningún tipo de protección ni mantenimiento. De forma localizada encontramos importantes depósitos de restos de grasa y polvo apelmazado en la parte que corresponde a los ejes, fruto del engrasado paulatino de los ejes. De entre los diferentes depósitos presentes hay que mencionar algunos restos poco importantes de pintura negra usada en el repintado de los herrajes e incluso de minio. Cabe mencionar que seguramente los yugos en uso fueron objeto de un mantenimiento continuo en el que no se tuvo mucho cuidado en el elemento como objeto patrimonial. Cuando alguna parte estaba en mal estado se sustituía, y cuando había que darles una mano de pintura, se daba, sin mucho cuidado ni discriminación por lo que se desprende de los goteos y salpicaduras.

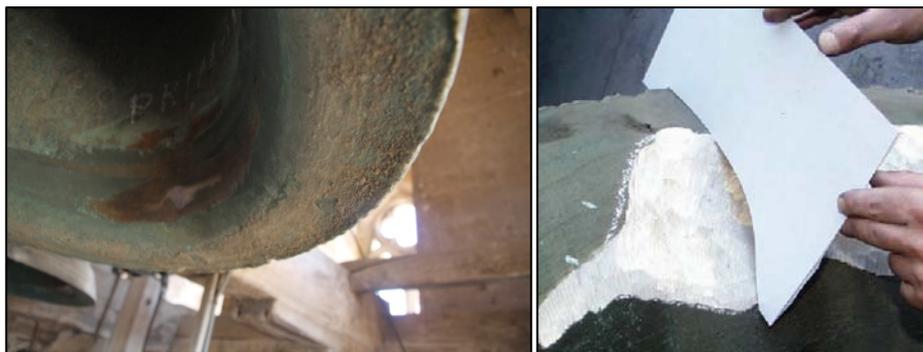
-Pérdidas de volumen: Encontramos importantes pérdidas en dos bordes de la campana o labio. Erosión en el lado A 20 cm de largo por 4 cm de profundidad. Erosión en

el lado B 10 cm de largo por 3 cm de profundidad. Esta alteración es la más frecuente en el conjunto de campanas. Se localiza en los puntos de golpe del badajo que siendo demasiado duro y no estando bien equilibrado ha ido produciendo una notable erosión que se traduce en una pérdida de la calidad del sonido. La pérdida supera el 10% del volumen del borde, que es de 13 cms.

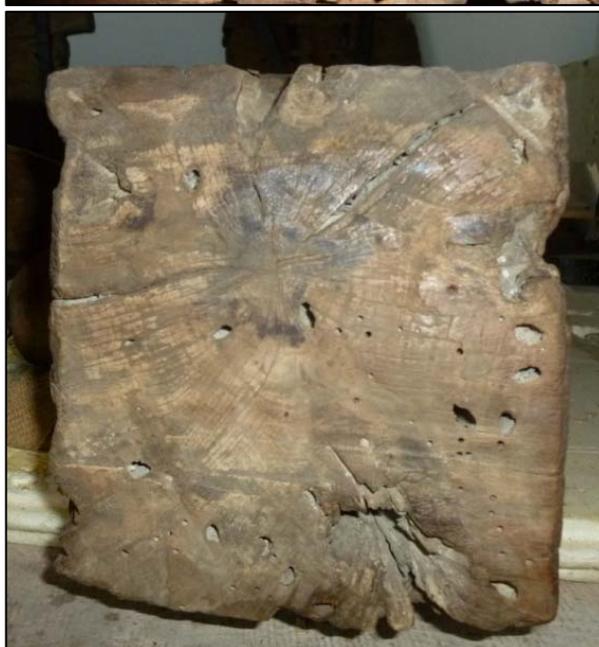
encontramos importantes depósitos de restos de grasa y polvo apelmazado en la parte que corresponde a los ejes, fruto del engrasado paulatino de los ejes. De entre los diferentes depósitos presentes hay que mencionar algunos restos poco importantes de pintura negra usada en el repintado de los herrajes e incluso de minio. Cabe mencionar que seguramente los yugos en uso fueron objeto de un mantenimiento continuo en el que no se tuvo mucho cuidado en el elemento como objeto patrimonial. Cuando alguna parte estaba en mal estado se sustituía, y cuando había que darles una mano de pintura, se daba, sin mucho cuidado ni discriminación por lo que se desprende de los goteos y salpicaduras.

La oxidación de los herrajes ha producido también tinción sobre la superficie.

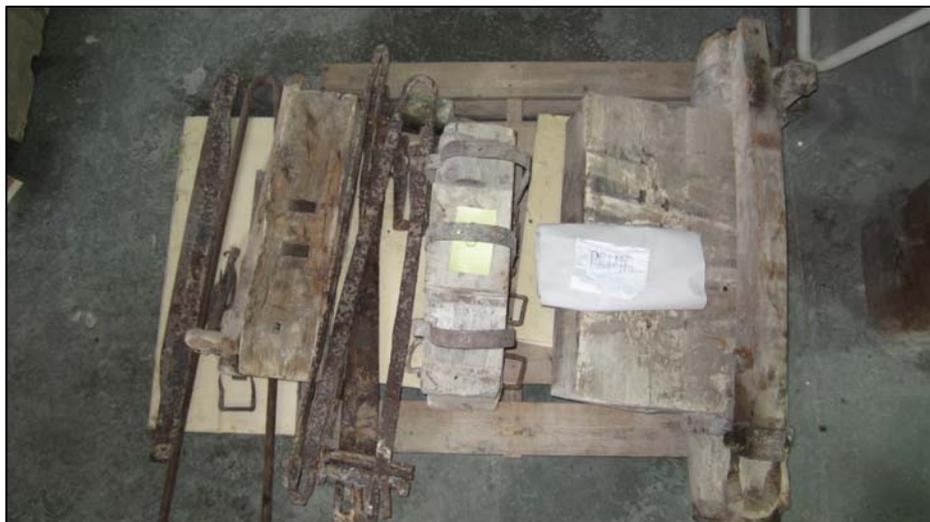
La acción continuada de la carcoma en la madera altera sus propiedades físicas. La gran cantidad de galerías que pueden llegar a excavar debilita la madera de tal manera que es fácil que sea extremadamente frágil o, en casos extremos, llegue a desaparecer. Aunque en el caso que nos ocupa el ataque como hemos dicho es moderado.

Por el color del serrín que se halla en el interior de las galerías no parece que los ataques sean recientes. Al ser el soporte de madera de encina, y por tanto, de una gran dureza, el ataque biológico no ha alterado significativamente la consistencia de los elementos de una forma generalizada.

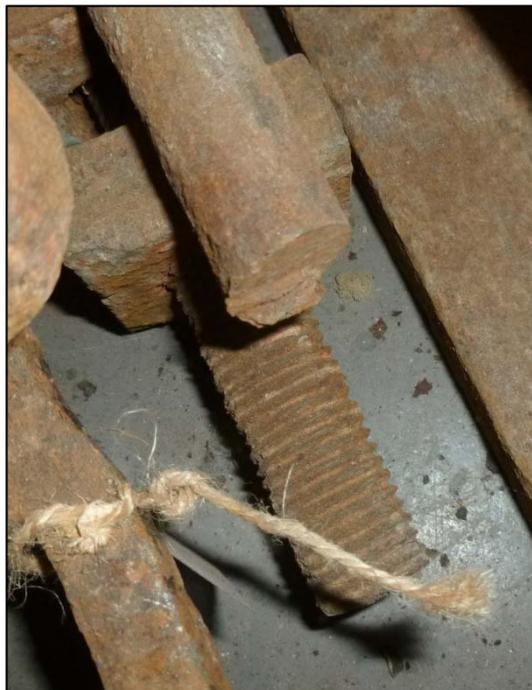
La alteración más significativa que presentan algunos de los herrajes es que están seccionados. Todo apunta que en el momento de sustituir los yugos de madera por los metálicos se cortaron algunos de ellos por la altura de la rosca para facilitar su desmontaje (seguramente el óxido dificultó que las tuercas salieran y se optó por cortarlas con seguetas).

La mayoría de los herrajes se conservan (con cortes algunos y enteros otros). Faltan algunas de las sujeciones metálicas que unían los herrajes a los bloques de madera. Otros, como en la foto, están deformados.

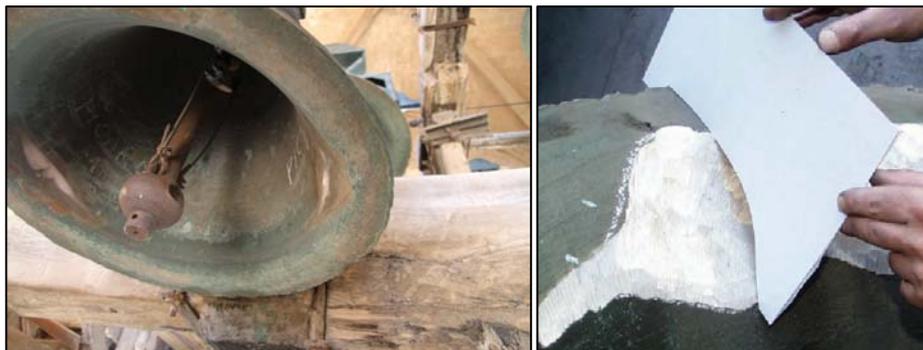
Estos depósitos de suciedad superficial impiden poder realizar un examen más exhaustivo acerca del estado de las campanas a nivel epitelial. En una primera observación se detectan restos de pintura, imprimación y grasas en forma de salpicaduras, principalmente fruto del mantenimiento de los yugos. En una observación más concienzuda vemos como en algunos puntos estos depósitos han saltado, dejando ver zonas donde el bronce está exfoliado con pérdidas de material, observándose lagunas de diferente consideración. También podemos notar a través de estos puntos libres de depósitos superficiales o en zonas más protegidas como el metal, en contacto con los agentes atmosféricos, ha ido transformándose. Se observa el color del propio metal de color marrón en la parte protegida por el yugo, zonas de óxido con la típica coloración de "rojo inglés" y diferentes verdes azulados propios de la transformación de óxidos en sales a través del contacto con la contaminación atmosférica y el spray marino. A través de las analíticas, cuyos resultados se adjuntan en documentación aparte, podemos conocer la naturaleza de estas sales, así como deducir de forma más precisa cómo se han formado, e incluso sus espesores, para tener un mayor control de cara a las intervenciones de limpieza.

-Pérdidas de volumen: Encontramos importantes pérdidas en dos bordes de la campana o labio. Erosión en el lado A 20 cm de largo por 4 cm de profundidad. Erosión en el lado B 10 cm de largo por 3 cm de profundidad. Esta alteración es la más frecuente en el conjunto de campanas. Se localiza en los puntos de golpe del badajo que siendo demasiado duro y no estando bien equilibrado ha ido produciendo una notable erosión que se traduce en una pérdida de la calidad del sonido. La pérdida supera el 10% del volumen del borde, que es de 13 cms. Este es el umbral que se considera que no se debe sobrepasar para considerar que existe una modificación sustancial del sonido. El resto de campanas que presentan este grado de alteración van a ser tratadas en caliente con el método Lachenmeyer.

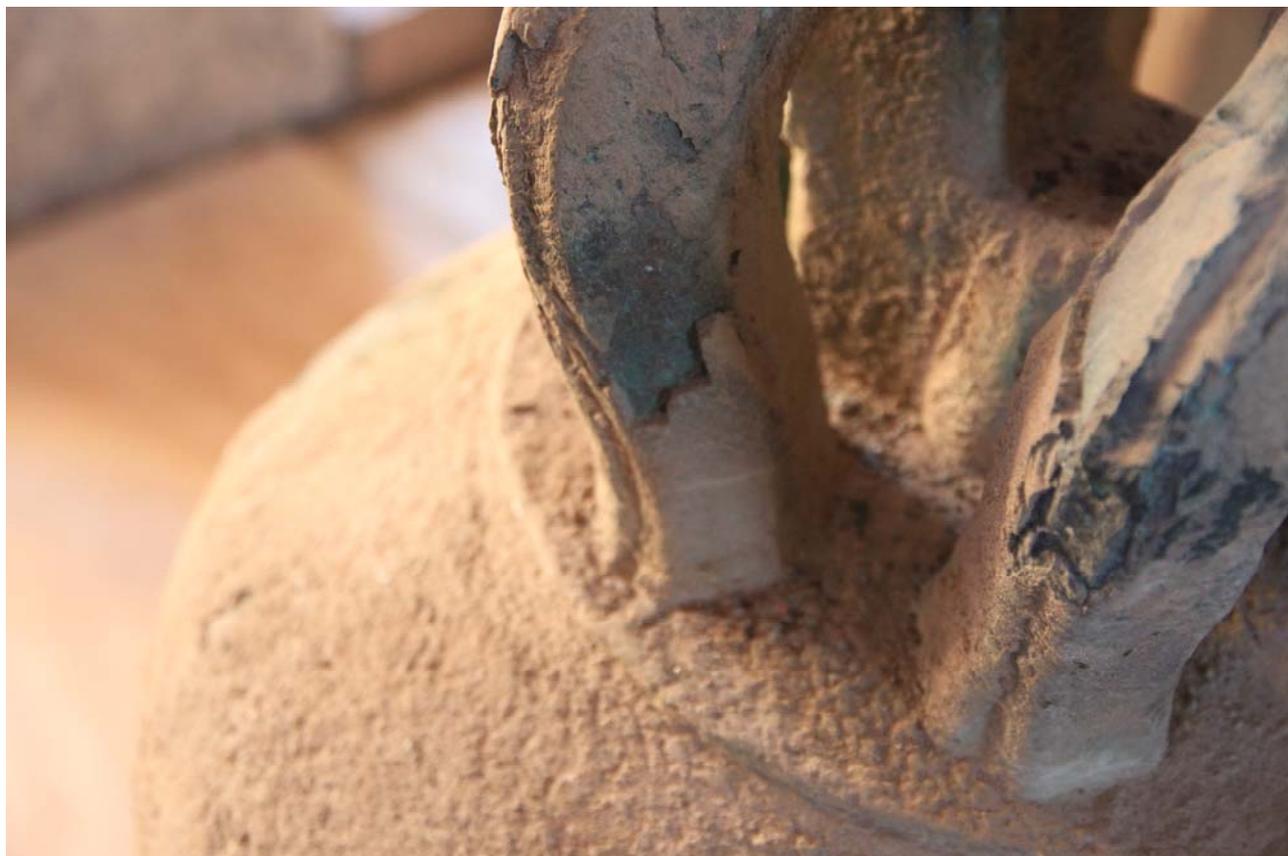
-Adición de elementos impropios: Presenta en la parte superior, sujeciones de acero colocadas para sustentar el badajo de acero a la parte superior del bronce. Se trata de una serie de tornillos pasantes que sujetan una pletina que a su vez sujeta el badajo. La perforación de la campana en esta zona influye en la distorsión de la tonalidad de la campana pero principalmente puede afectar a su estructura. De todos es sabido que el acero se oxida y que con esta oxidación se produce un aumento de volumen del material. Los tornillos de acero producen una tensión en la parte más delicada de la campana, donde se sitúan las asas que la sujetan al yugo. La acción como cuña de estos tornillos puede haber producido fisuras internas en el bronce. Hay que recordar que la campana se usa en ocasiones muy especiales y básicamente se la ha hecho repicar. Para que recupere el sonido original se le instalará su yugo de madera y (con sus nuevos ejes) se reproducirán los movimientos de bandeado originales para conseguir

recuperar su sonido. El movimiento de bandeado produce una enorme tensión por la fuerza centrífuga a la que se ve sometida la campana. Las posibles microfisuras existentes podrían, con esa tensión, aumentar y comprometer la seguridad de la campana con unas consecuencias impredecibles. Es imprescindible sustituir la forma de sujeción del badajo, con una anilla de material inoxidable usando el único agujero original, tapar los agujeros existentes y verificar que no existan fisuras o microfisuras en esta zona.

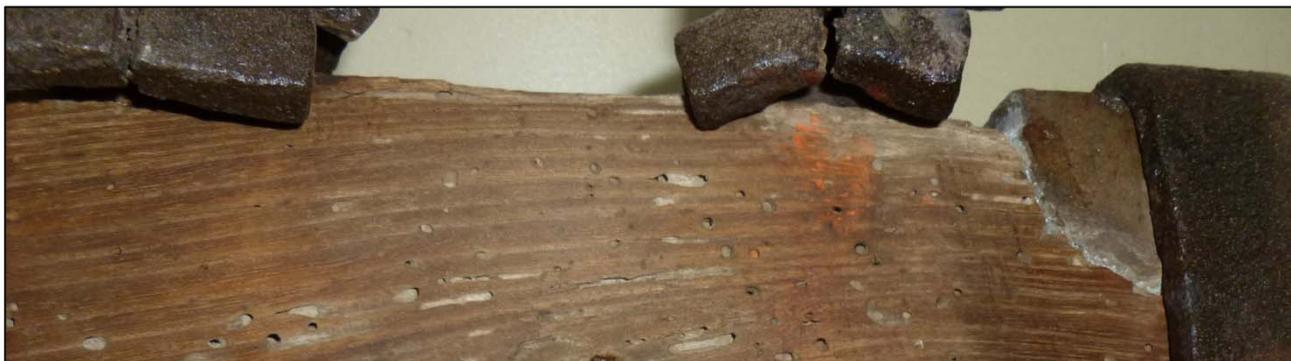
-Depósitos superficiales y adheridos: Las diferentes partes que conforman el yugo presentan depósitos de polvo adherido que cubre la totalidad de la parte exterior de la campana. Los gran cantidad de suciedad superficial es debida a que se han colocado en su ubicación actual sin ningún tipo de protección ni mantenimiento. De forma localizada encontramos importantes depósitos de restos de grasa y polvo apelmazado en la parte que corresponde a los ejes, fruto del engrasado paulatino de los ejes. De entre los diferentes depósitos presentes hay que mencionar algunos restos poco importantes de pintura negra usada en el repintado de los herrajes e incluso de minio. Cabe mencionar que seguramente los yugos en uso fueron objeto de un mantenimiento continuo en el que no se tuvo mucho cuidado en el elemento como objeto patrimonial. Cuando alguna parte estaba en mal estado se sustituía, y cuando había que darles una mano de pintura, se daba, sin mucho cuidado ni discriminación por lo que se desprende de los goteos y salpicaduras.

La oxidación de los herrajes ha producido también tinción sobre la superficie.
