DESCRIPCIÓN DEL ESTADO ACTUAL DE LAS CAMPANAS Y SUS INSTALACIONES DE LA PARROQUIA NUESTRA SEÑORA DE GRACIA DE CHELLA Y DE LA INTERVENCIÓN A REALIZAR PARA SU RESTAURACIÓN.

Vicente Tomás Calatayud
Atzeneta d'Albaida 26 de Abril de 2009

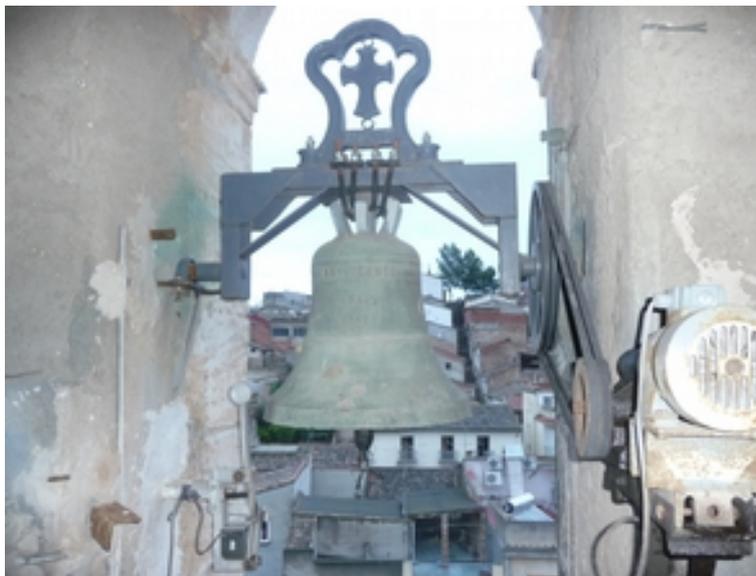
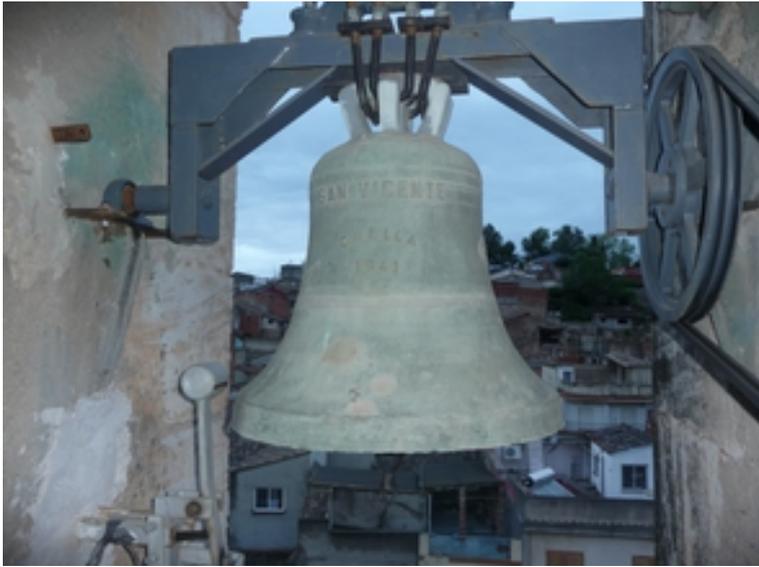
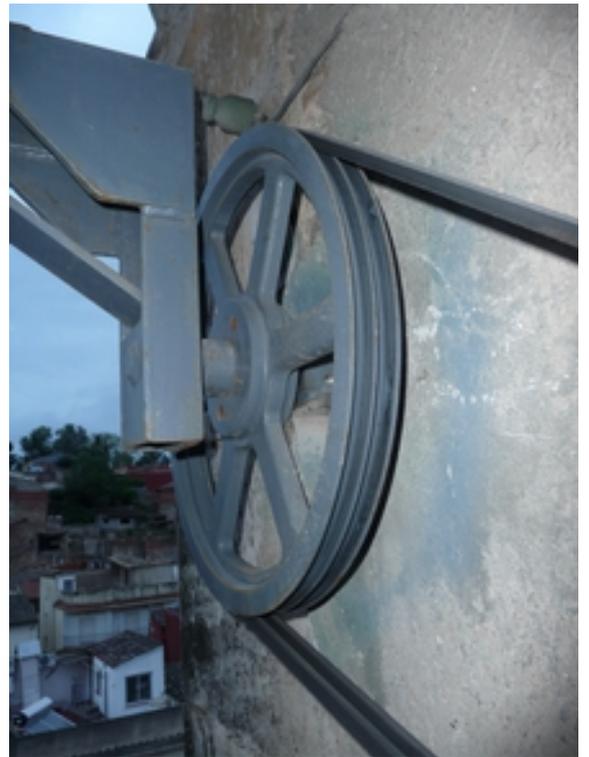
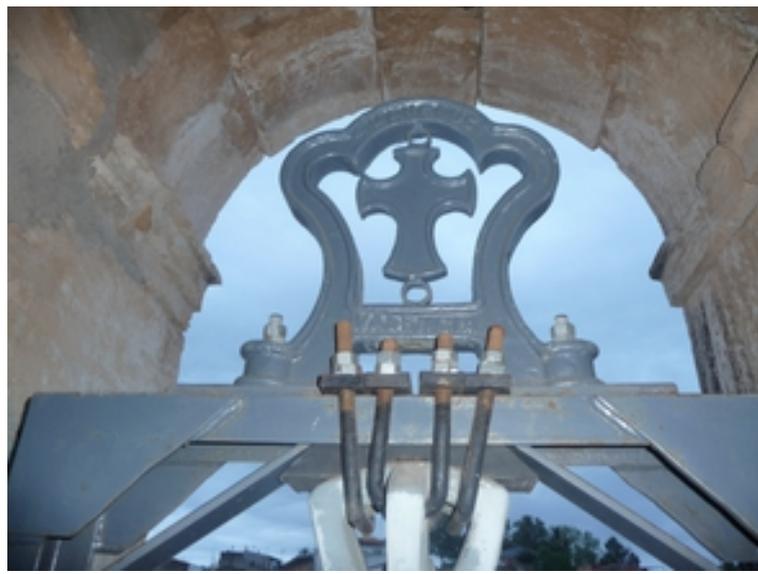
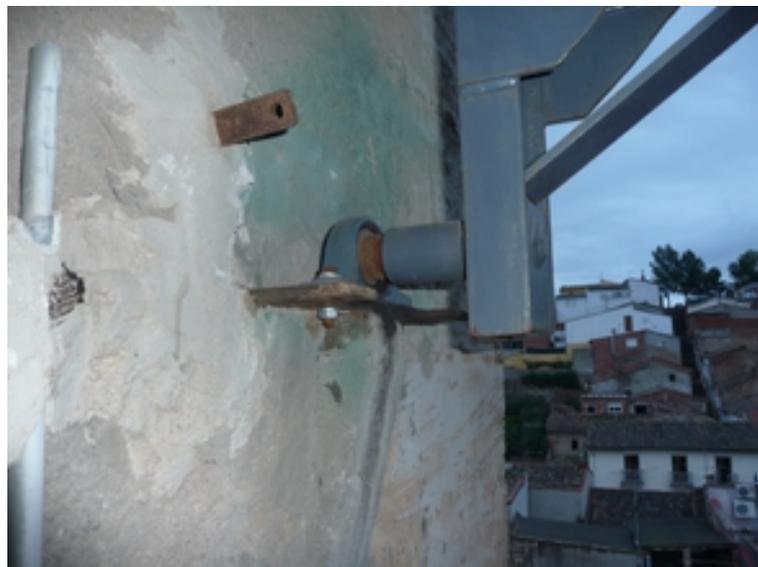
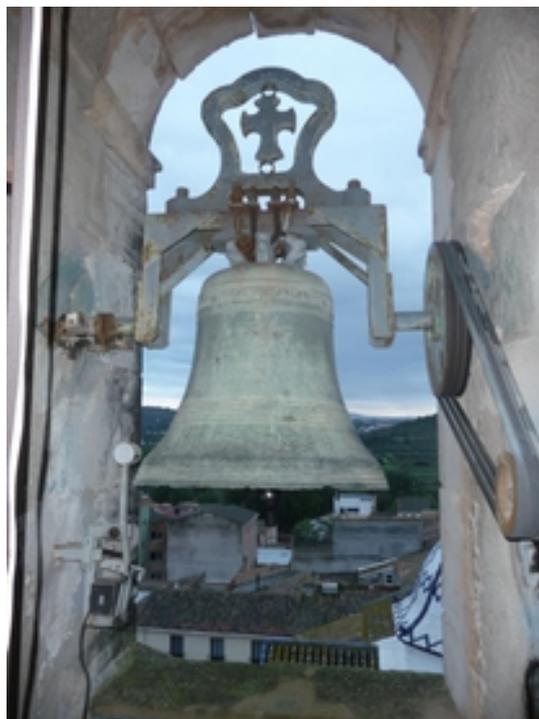
Campana Pequeña San Vicente

- Mecanización: para volteo motor reductor de arranque directo y volteo continuo y para repique electromazo electromagnético con bobina de corriente continua de generación pasada con excesivo desgaste en las partes de unión y movimiento de grandes dimensiones y excesivo golpe sobre el bronce.

- Badajo: badajo actual metálico con excesivo desgaste.

Campana del siglo XX, en buen estado de conservación aunque presente muchos fallos y malformaciones del bronce durante el proceso de su fundición, encontrándose mecanizada para volteo con grupo de volteo con moto reductor de arranque directo y volteo continuo y para repique con repique electromazo de generación pasada con bobinas de corriente alterna de gran amperaje y excesivo golpe de generación pasada.

El yugo de la campana es metálico estilo MANCLUS (fundidor de la época) fabricado entre las décadas de los años 60-70, lo cual era muy típico para poder electrificar y mecanizar las campanas. El estado actual del yugo es regular, ya que existen muchas zonas oxidadas y hay algunos tornillos, sobre todo los que sujetan el cabezal, que debido a la gran cantidad de óxido y al deterioro no pueden reajustar su reapriete, entrañando algo de peligro.

Los ejes se encuentran rebajados, lo cual supone un desplazamiento del centro de gravedad incluyendo al propio badajo el cual puede resultar afectado hasta el punto de su rotura.

El conjunto de campana y yugo tiene un equilibrio excesivo, debido a que la propia campana realiza en parte algo de contrapeso, y en la práctica sólo tiene que realizar función de peso y el yugo función de contrapeso.

El sonido de la campana se presenta muy metalizado debido a la transmisión de vibraciones sonoras del propio yugo metálico y muy tosco.

El badajo de la campana presenta un excesivo desgaste repercutiendo en el prematuro desgaste del bronce de la campana y en el sonido distorsionado y no uniforme.

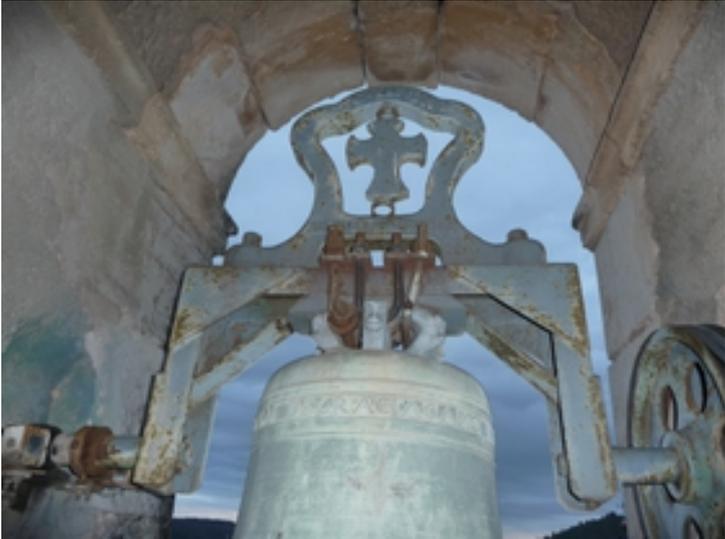
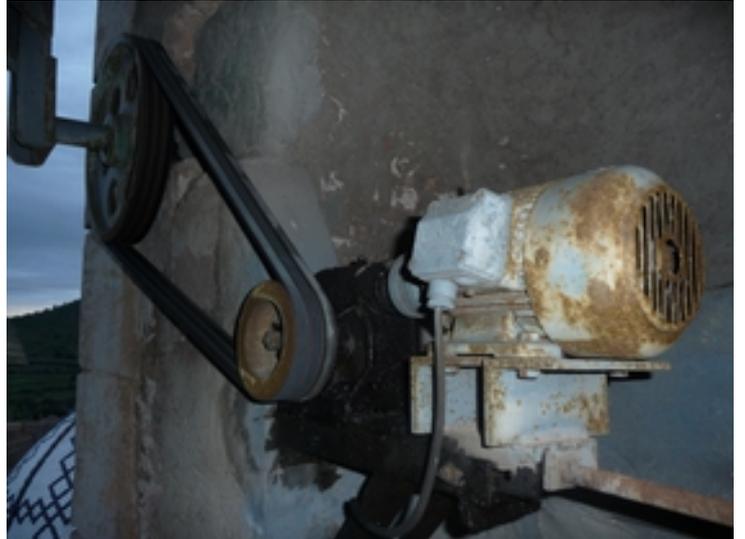
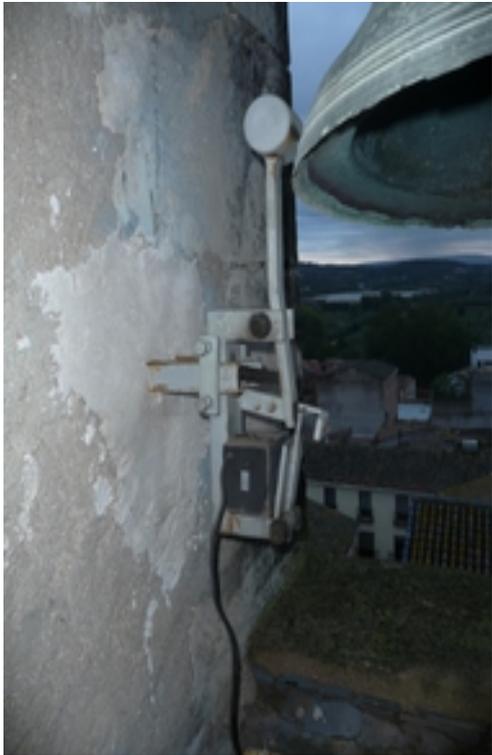
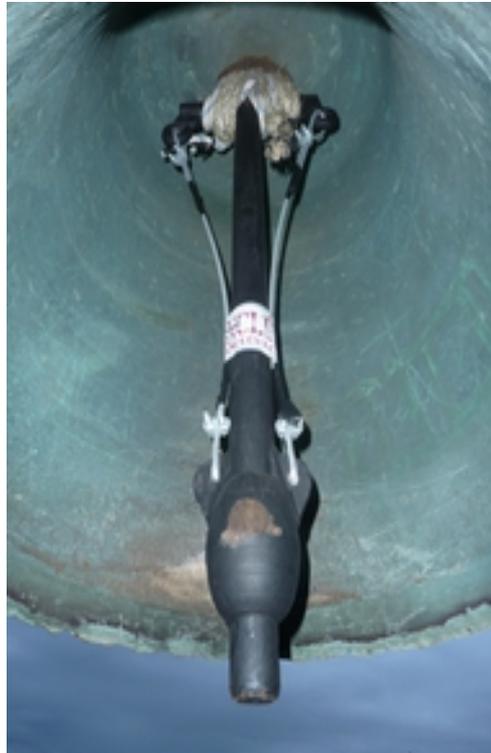
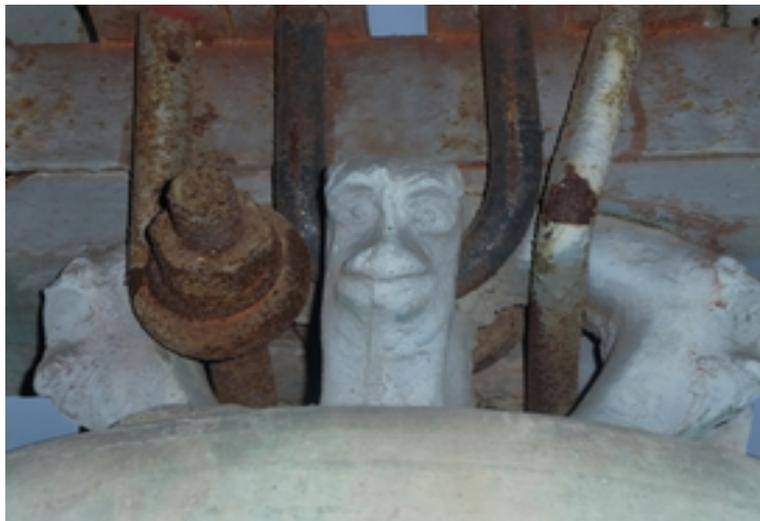
Campana Mediana María de Gracia

- Diámetro: 750mm.
- Falda campana: 78mm.
- Altura vaso campana: 647mm.
- Peso aprox: 250kg.
- Inscripción: (T06) *MARIA DE GRACIA* ANO 1789
(M12) CRUZ
- Fundidor: No figura.
- Año: 1789
- Yugo: metálico estilo MANCLUS.
- Mecanización: para volteo motor reductor de arranque directo y volteo continuo y para repique electromazo electromagnético con bobina de corriente continua de generación pasada con excesivo desgaste en las partes de unión y movimiento de grandes dimensiones y excesivo golpe sobre el bronce.
- Tipo de protección: la campana por su fecha tiene que ser incluida en el inventario general de bienes muebles de la Consellería de Cultura. En caso de rotura puede refundirse.
- Badajo: badajo actual metálico con excesivo desgaste.

Campana del siglo XX, en buen estado de conservación aunque presente muchos fallos y malformaciones del bronce durante el proceso de su fundición, encontrándose mecanizada para volteo con grupo de volteo con moto reductor de arranque directo y volteo continuo y para repique con repique electromazo de generación pasada con bobinas de corriente alterna de gran amperaje y excesivo golpe de generación pasada.

El yugo de la campana es metálico estilo MANCLUS (fundidor de la época) fabricado entre las décadas de los años 60-70, lo cual era muy típico para poder electrificar y mecanizar las campanas. El estado actual del yugo es regular, ya que existen muchas zonas oxidadas y hay algunos tornillos, sobre todo los que sujetan el cabezal, que debido a la gran cantidad de óxido y al deterioro no pueden reajustar su reapriete, entrañando algo de peligro.

Los ejes se encuentran rebajados, lo cual supone un desplazamiento del centro de gravedad incluyendo al propio badajo el cual puede resultar afectado hasta el punto de su rotura.

El conjunto de campana y yugo tiene un equilibrio excesivo, debido a que la propia campana realiza en parte algo de contrapeso, y en la práctica sólo tiene que realizar función de peso y el yugo función de contrapeso.

El sonido de la campana se presenta muy metalizado debido a la transmisión de vibraciones sonoras del propio yugo metálico y muy tosco.

El badajo de la campana presenta un excesivo desgaste repercutiendo en el prematuro desgaste del bronce de la campana y en el sonido distorsionado y no uniforme.

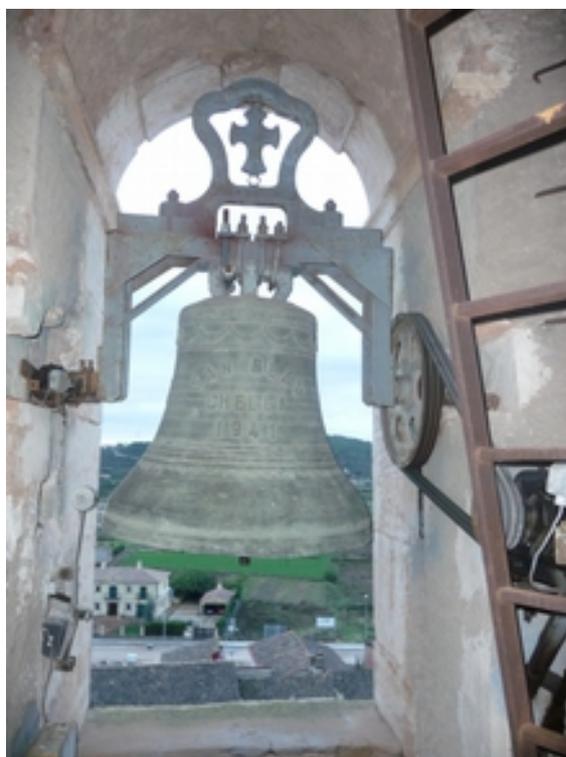
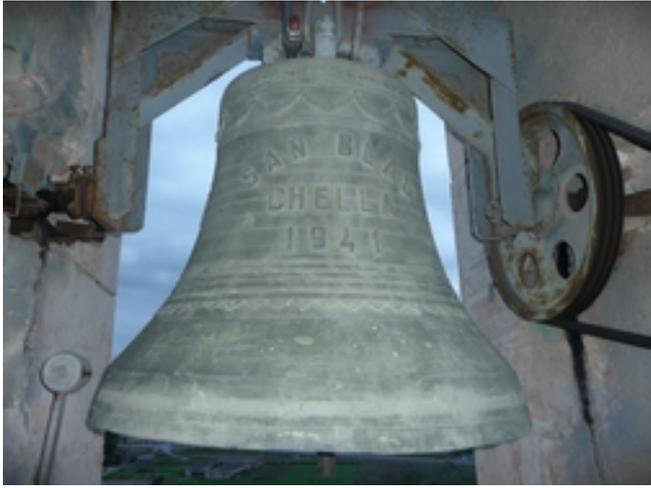
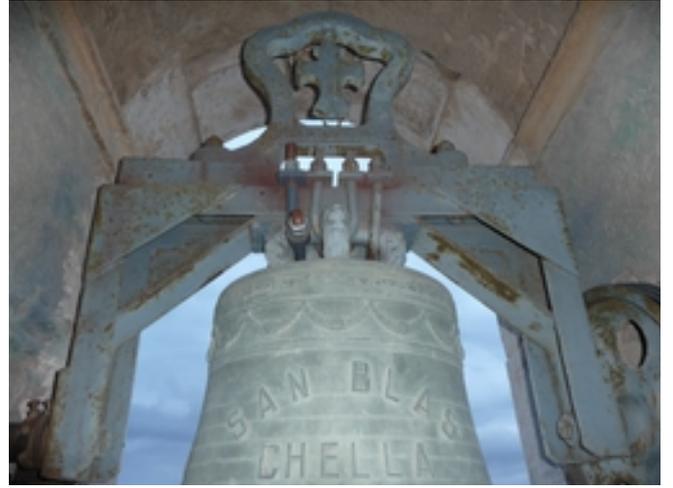
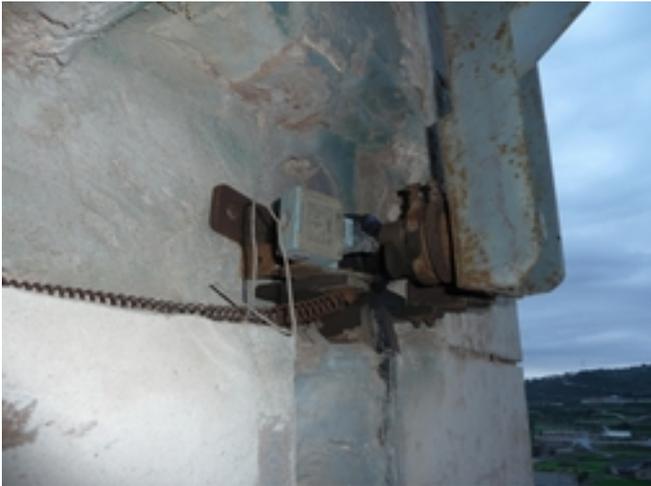
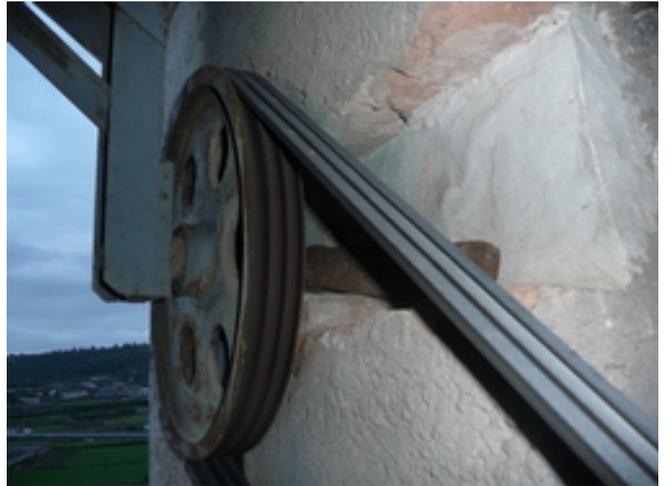
Campana Mediana Grande

- Diámetro: 940mm.
- Falda campana: 100mm.
- Altura vaso campana: 825mm.
- Peso aprox: 450kg.
- Inscripción: (M06) SAN BLAS/CHELLA/1941
(M12) CRUZ
(M03) marca fundidor. MANUEL
ROSES VIDL HIJO DE MANUEL
ROSES SANTOS VALENCIA
(M09) JHS
- Fundidor: Manuel Roses Vidal.
- Año: 1941
- Yugo: metálico estilo MANCLUS.
- Mecanización: para volteo motor reductor de arranque directo y volteo continuo y para repique electromazo electromagnético con bobina de corriente continua de generación pasada con excesivo desgaste en las partes de unión y movimiento de grandes dimensiones y excesivo golpe sobre el bronce.
- Tipo de protección: la campana por su fecha tiene que ser incluida en el inventario general de bienes muebles de la Consellería de Cultura. En caso de rotura puede refundirse.
- Badajo: badajo actual metálico con excesivo desgaste.

Campana del siglo XX, en buen estado de conservación aunque presente muchos fallos y malformaciones del bronce durante el proceso de su fundición, encontrándose mecanizada para volteo con grupo de volteo con moto reductor de arranque directo y volteo continuo y para repique con repique electromazo de generación pasada con bobinas de corriente alterna de gran amperaje y excesivo golpe de generación pasada.

El yugo de la campana es metálico estilo MANCLUS (fundidor de la época) fabricado entre las décadas de los años 60-70, lo cual era muy típico para poder electrificar y mecanizar las campanas. El estado actual del yugo es regular, ya que existen muchas zonas oxidadas y hay algunos tornillos, sobre todo los que sujetan el cabezal, que debido a la gran cantidad de óxido y al deterioro no pueden reajustar su reapriete, entrañando algo de peligro.

Los ejes se encuentran rebajados, lo cual supone un desplazamiento del centro de gravedad incluyendo al propio badajo el cual puede resultar afectado hasta el punto de su rotura.

El conjunto de campana y yugo tiene un equilibrio excesivo, debido a que la propia campana realiza en parte algo de contrapeso, y en la práctica sólo tiene que realizar función de peso y el yugo función de contrapeso.

El sonido de la campana se presenta muy metalizado debido a la transmisión de vibraciones sonoras del propio yugo metálico y muy tosco.

El badajo de la campana presenta un excesivo desgaste repercutiendo en el prematuro desgaste del bronce de la campana y en el sonido distorsionado y no uniforme.

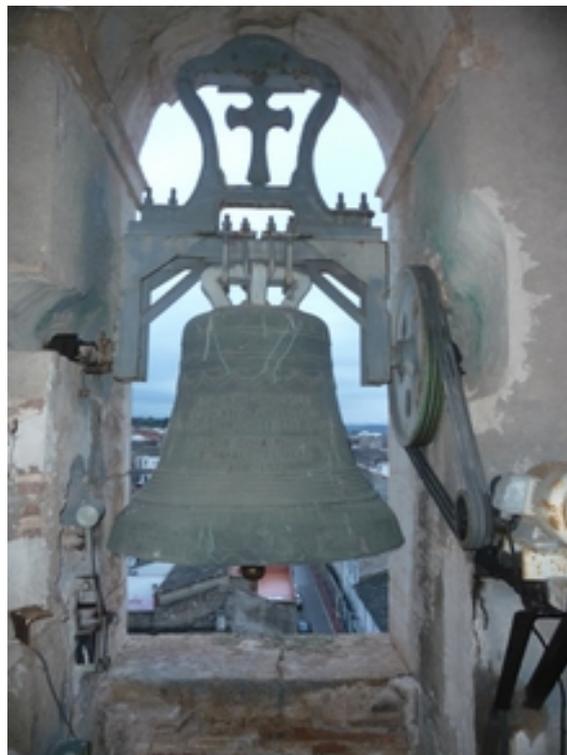
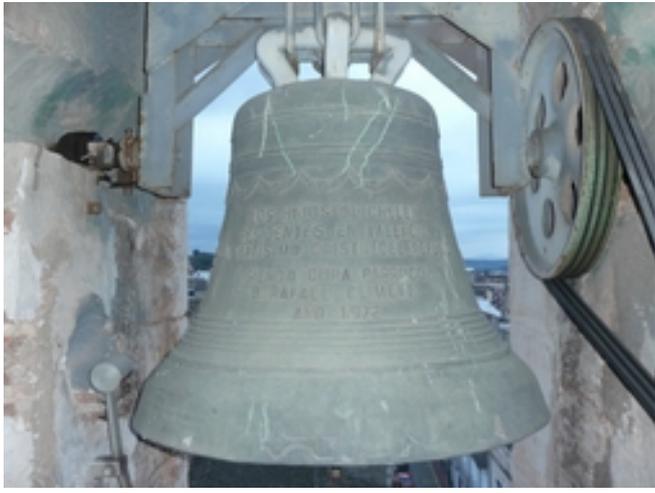
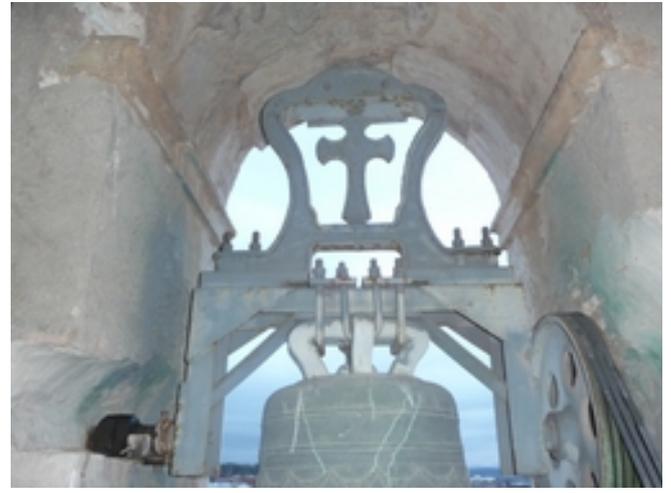
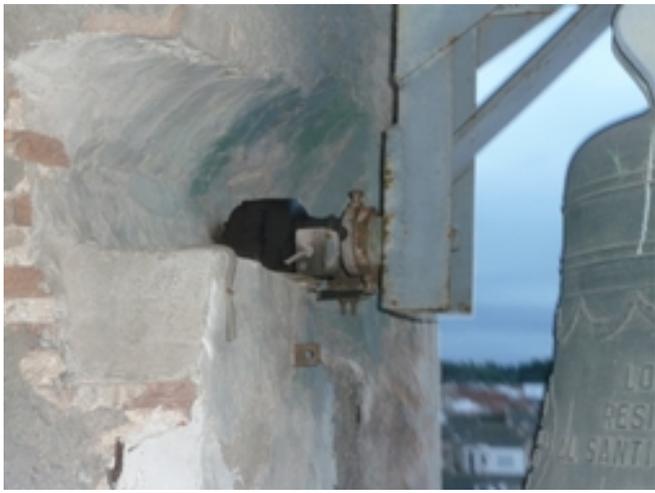
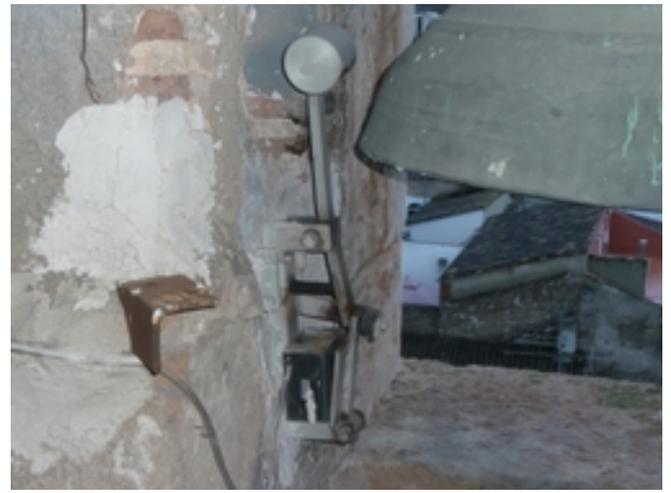
Campana Mayor Stmo. Cristo del Refugio

- Fundidor: Salvador Manclús.
- Año: 1972
- Yugo: metálico estilo MANCLUS.
- Mecanización: para volteo motor reductor de arranque directo y volteo continuo y para repique electromazo electromagnético con bobina de corriente continua de generación pasada con excesivo desgaste en las partes de unión y movimiento de grandes dimensiones y excesivo golpe sobre el bronce.
- Tipo de protección: la campana por su fecha tiene que ser incluida en el inventario general de bienes muebles de la Consellería de Cultura. En caso de rotura puede refundirse.
- Badajo: badajo actual metálico con excesivo desgaste.

Campana del siglo XX, en buen estado de conservación aunque presente muchos fallos y malformaciones del bronce durante el proceso de su fundición, encontrándose mecanizada para volteo con grupo de volteo con moto reductor de arranque directo y volteo continuo y para repique con repique electromazo de generación pasada con bobinas de corriente alterna de gran amperaje y excesivo golpe de generación pasada.

El yugo de la campana es metálico estilo MANCLUS (fundidor de la época) fabricado entre las décadas de los años 60-70, lo cual era muy típico para poder electrificar y mecanizar las campanas. El estado actual del yugo es regular, ya que existen muchas zonas oxidadas y hay algunos tornillos, sobre todo los que sujetan el cabezal, que debido a la gran cantidad de óxido y al deterioro no pueden reajustar su reapriete, entrañando algo de peligro.

Los ejes se encuentran rebajados, lo cual supone un desplazamiento del centro de gravedad incluyendo al propio badajo el cual puede resultar afectado hasta el punto de su rotura.

El conjunto de campana y yugo tiene un equilibrio excesivo, debido a que la propia campana realiza en parte algo de contrapeso, y en la práctica sólo tiene que realizar función de peso y el yugo función de contrapeso.

El sonido de la campana se presenta muy metalizado debido a la transmisión de vibraciones sonoras del propio yugo metálico y muy tosco.

El badajo de la campana presenta un excesivo desgaste repercutiendo en el prematuro desgaste del bronce de la campana y en el sonido distorsionado y no uniforme.
