El procés de restauració del segon rellotge

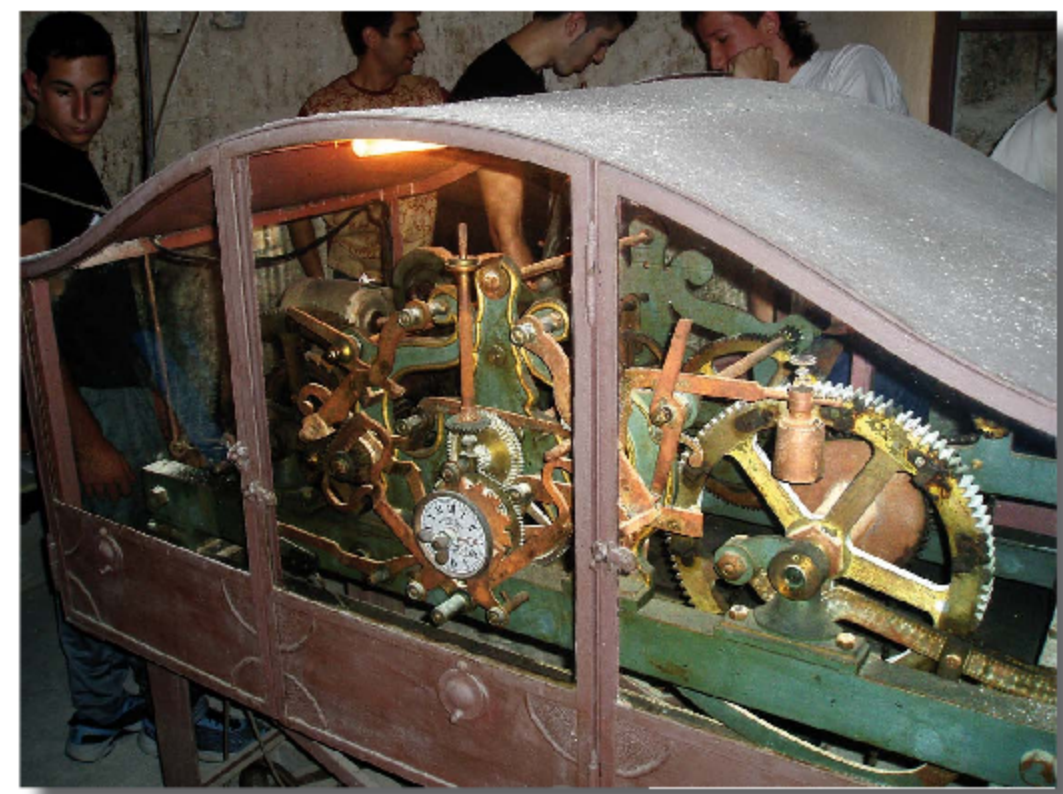
I El rellotge abans de la restauració.

A l'inici dels noranta del segle xx es restaurà el campanar, substituint-se el rellotge mecànic per un d'electrònic. El vell aparell quedà sense funcionar i sense manteniment.

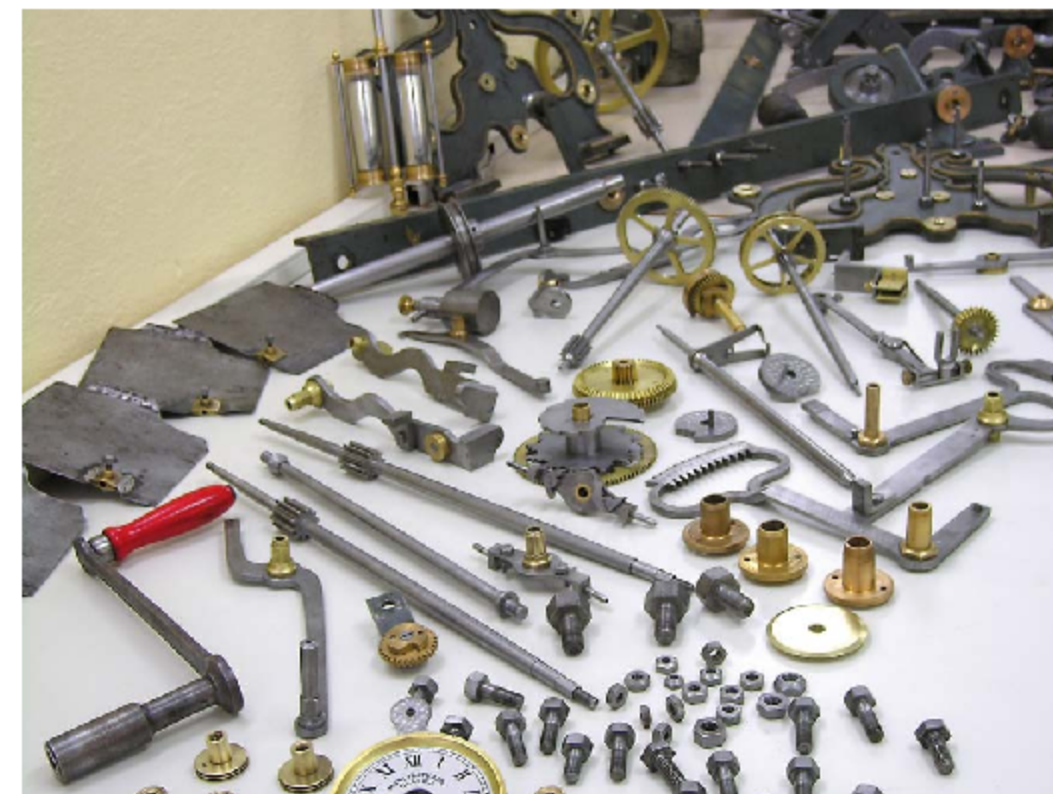
II Algunes de les peces un cop netes.

L'octubre i novembre de 2004, sis hores a la setmana, les classes es feren al campanar. Es dibuixà el conjunt i tot seguit es desmuntà, apuntant l'ordre i la posició en què es treien les parts. Ja a peces, el traslladaren a l'institut, on es procedí a restaurar-lo. El criteri de restauració fou el de conservar tot el possible, sense afegir i sense pintar res nou, procurant mantenir-ho tot tal com va ser trobat i, substituint, només, allò imprescin-

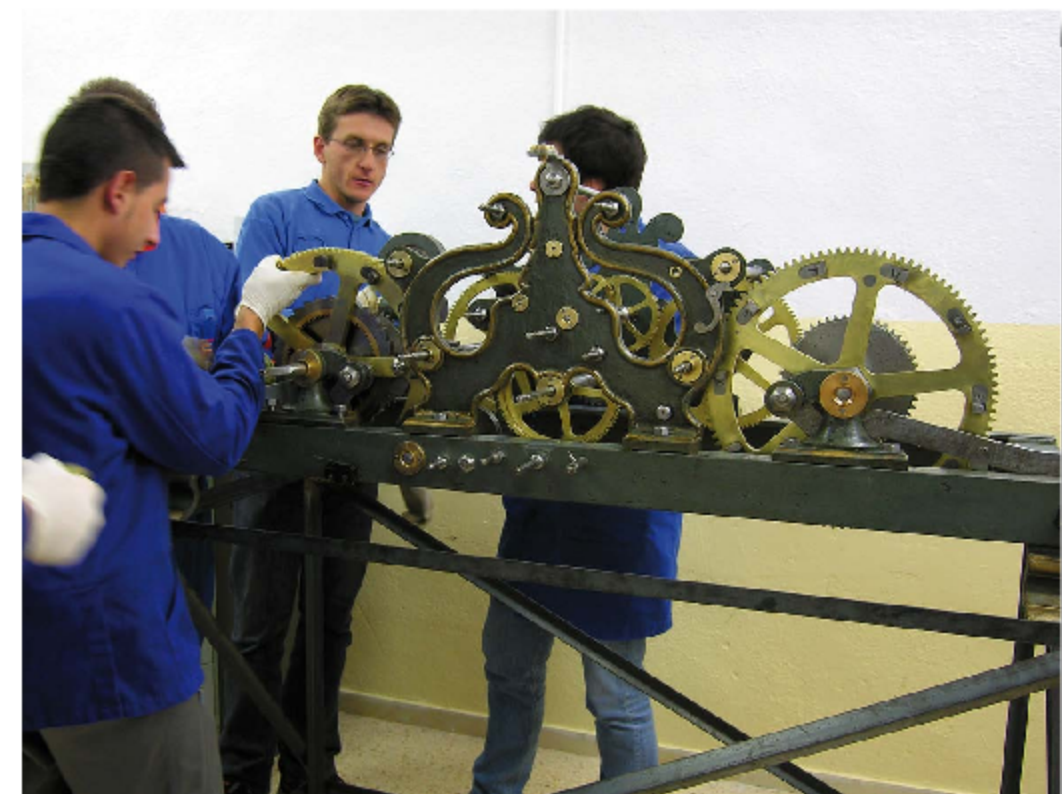
III Muntatge del rellotge a l'institut.

dible. A finals de gener del 2005 es muntà a l'institut.

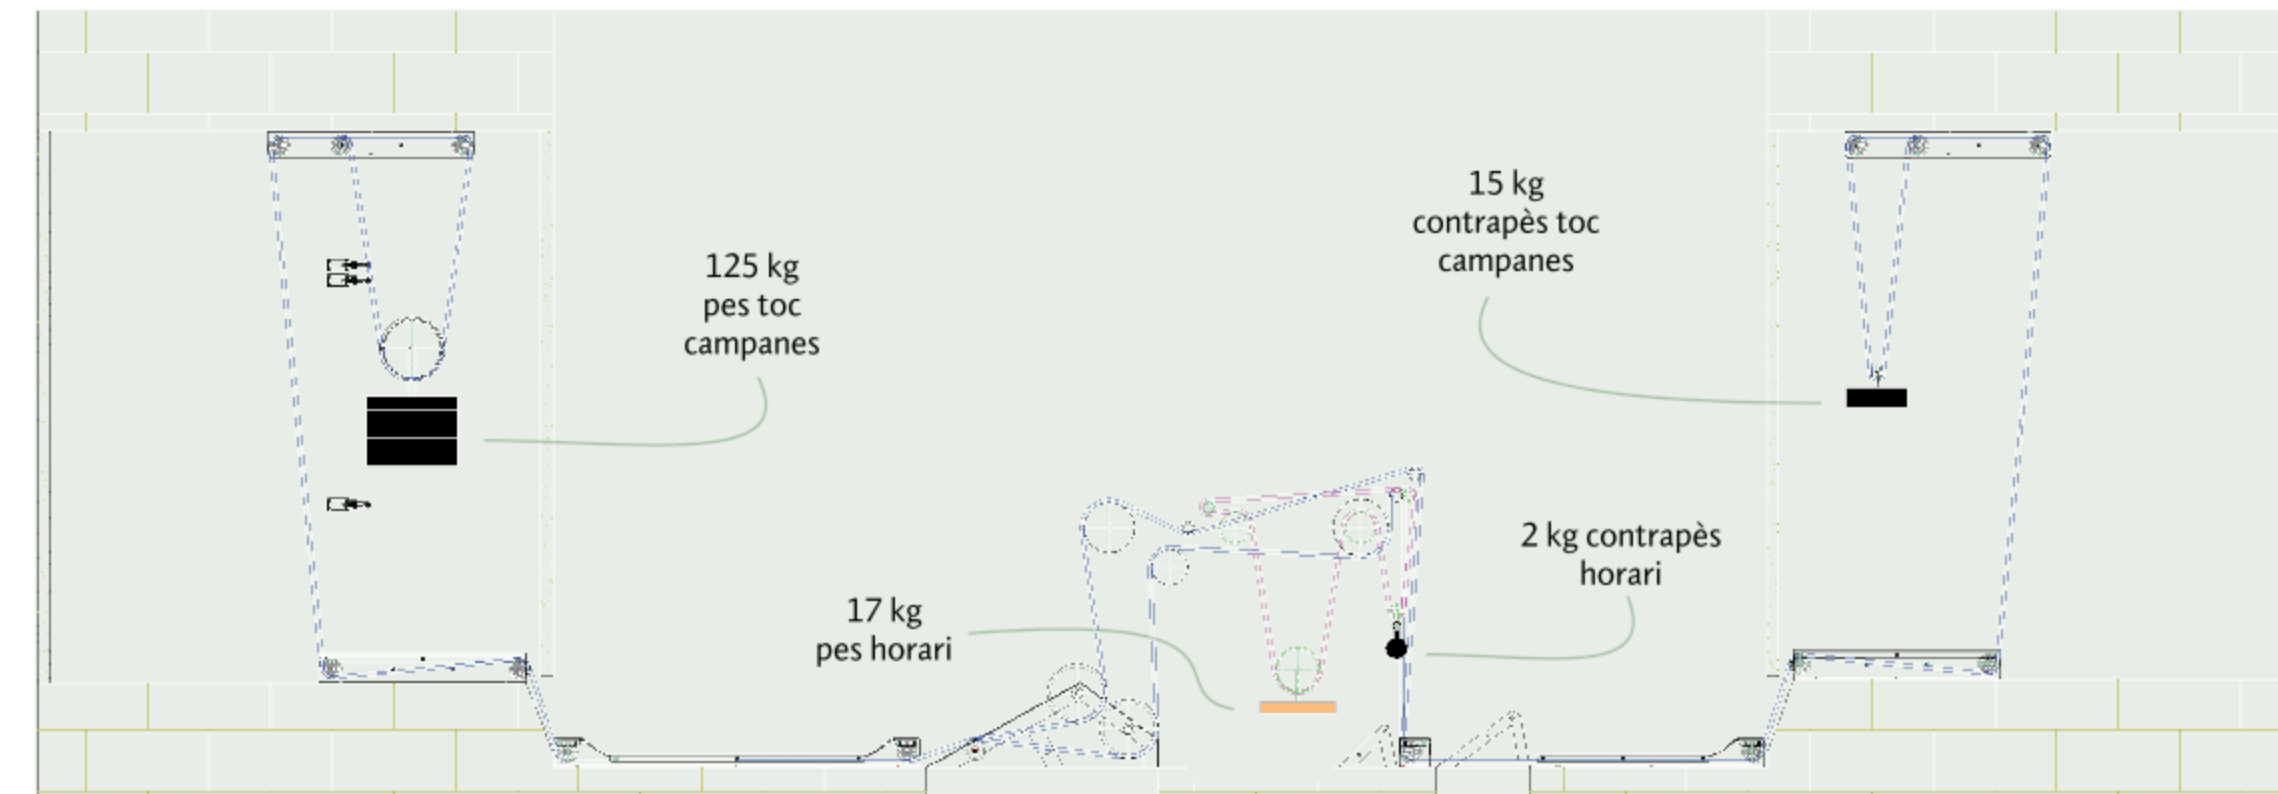
IV Esquema dels pesos i contrapesos. En color blau el mecanisme dissenyat pels alumnes.

Es convidà el regidor de l'Ajuntament per a que veiés la tasca feta. Aquest, al finalitzar la visita, proposà que el rellotge tornés a funcionar al campanar de forma permanent. Però ara existia un problema de difícil solució: les modificacions fetes durant la restauració de l'edifici. Abans els pesos baixaven quasi deu metres, longitud necessària per a què funcionés ininterrompudament durant trenta hores. Ara, la reubicació de l'antic

Àngel del campanar i el nou cimentat de l'estança del rellotge pràcticament ho impossibilitaven.

diverses solucions que permetessin reubicar els pesos. S'escollí la més complexa, arriscada i ambiciosa, però alhora la que hauria de permetre un accés més còmode a la sala del rellotge. Consistia a aprofitar l'espai del gruix de la paret que hi ha entre la part exterior i la interior de les finestres.

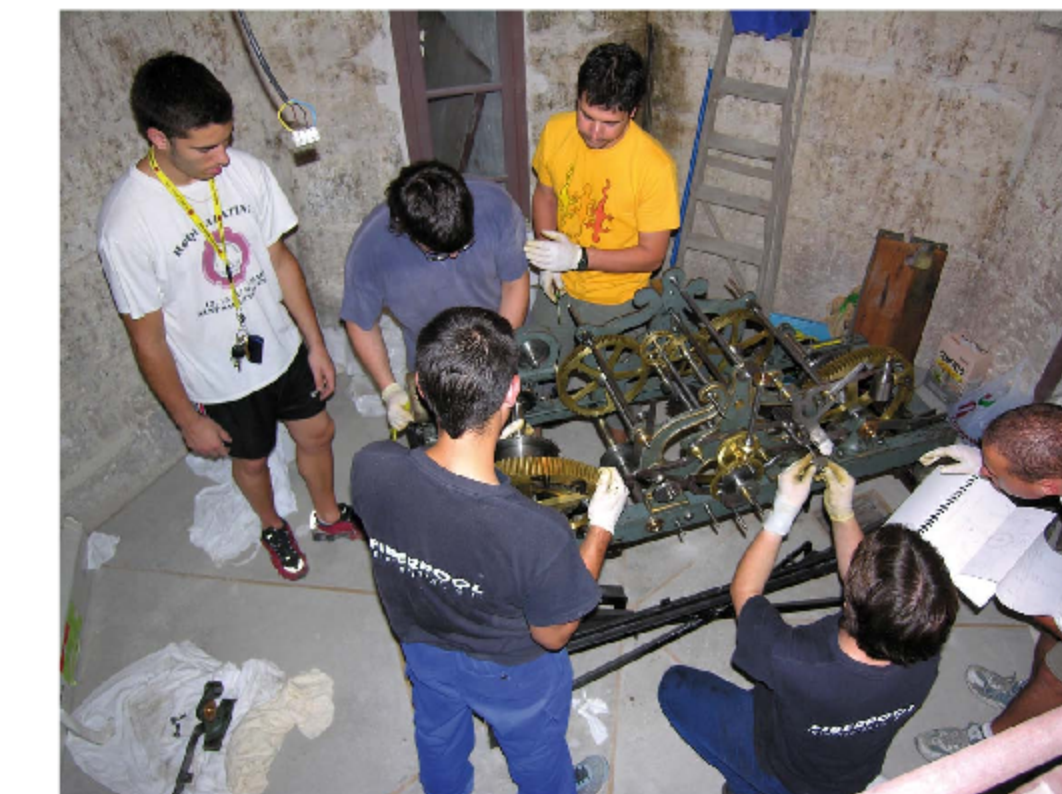
V Muntatge final al campanar.

El juny de 2005 els alumnes més entusiastes i el professor començaren l'adequació del rellotge al campanar. A la primavera de 2007, la feina quedà enllestida.
