07 PROPUESTA DE INTERVENCIÓN

TORRE-CAMPANARIO
DE LA IGLESIA
SANTA MARÍA DE LA ASUNCIÓN

PLANO: CAMPANA 1. SAN CRISTOBAL DE PRIMA. DIAGNOSIS
 ESCALA: 1/50 OCTUBRE 2017

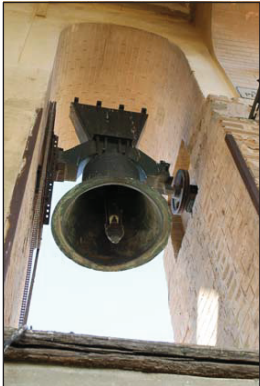
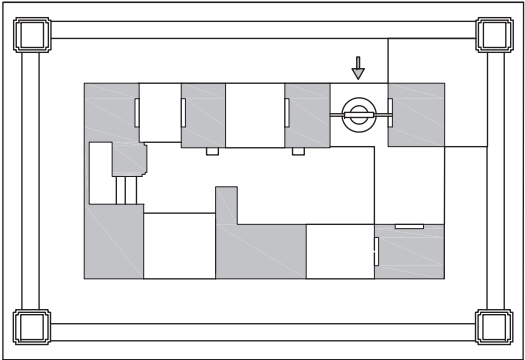
CAMPANA 3. SAN PEDRO, DIAGNOSIS

<p>PATOLOGÍAS</p>		<p>MATERIALIZAD</p>	
<p>La campana no presenta ningún desperfecto en su forma. Sólo presenta suciedad de excrementos de animales y restos de pintura de color verde. Estas manchas de pintura se deben al pintado de los yugos metálicos sin proteger la campana.</p>		<p>La campana tiene un badajo de metal compuesto por tres piezas que conforma un mecanismo. Se puede distinguir una pieza de unión entre el badajo y la campana, un mástil metálico que sustenta la tercera pieza, redonda, del badajo. En torno al mástil se dispone una cuerda metálica para la sonoridad del toque de la campana. Por el interior del mástil discurre hilos metálicos de gran tamaño que sustenta la tercera pieza del badajo.</p>		<p>La campana tiene dos sistemas de toque por volteo dispuestos en ambos extremos del yugo.</p> <p>El sistema en funcionamiento esta formado por un motor de arranque directo y volteo continuo por medio de variador de velocidad colocado en el suelo del hueco de la torre. El movimiento se traslada a la campana por una cadena que une el motor con una rueda situada en uno de los apoyos del yugo metálico.</p> <p>En el otro extremo del yugo se observa un rodamiento de menor tamaño. En el mismo paramento se halla el soporte para la colocación de un motor del sistema de volteo.</p>

<p>YUGO</p>		<p>APOYO</p>			
<p>Contrapeso de la campana formado por un yugo metálico. El yugo tiene la misma forma tradicional del yugo de madera. Presenta una mala confección. La unión entre el yugo y el asa de la campana se realiza con varillas roscadas tomadas con tornillos en ambas caras del yugo.</p>		<p>Los paramentos verticales de hueco donde se ubica la campana presentan cavidad rectangular. Esta cavidad es necesaria para el apoyo y centrado de la campana. El soporte se realiza con una prolongación metálica en forma de L situada en los extremos del yugo. Esta prolongación se conecta con el rodamiento de volteo. El rodamiento de volteo se ancla a la pared mediante perfiles metálicos. Los rodamientos de volteo quedan interiormente de la cavidad rectangular.</p> <p>Los anclajes de los perfiles metálicos a los paramentos se han realizado con unas rozas. Estas rozas han sido cerradas con mortero de cemento destruyendo la materialidad del paramento realizada con ladrillo visto con las juntas tomadas. Se puede observar la diferenciación de materiales de revoco que presenta el paramento donde se realiza la roza</p>

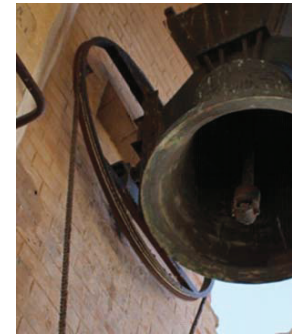
PLANO CAMPANA 5. SAN CRISTOBAL. DIAGNOSIS
 ESCALA 1/50 OCTUBRE 2017

MATERIALIDAD	BADAJO	MECANISMO
<p>La campana no presenta ningún desperfecto en su forma. Sólo presenta suciedad de excrementos de animales y restos de pintura de color verde. Estas manchas de pintura se deben al pintado de los yugos metálicos sin proteger la campana.</p>

<p>La campana tiene un badajo de metal compuesto por tres piezas que conforma un mecanismo. Se puede distinguir una pieza de unión entre el badajo y la campana, un mástil metálico. Por el interior del mástil discurre hilos metálicos de gran tamaño que sustentan la tercera pieza del badajo.</p>

<p>La campana tiene dos sistemas de toque por volteo dispuestos en ambos extremos del yugo.</p> <p>El sistema en funcionamiento está formado por un motor de arranque directo y volteo continuo por medio de variador de velocidad colocado en el suelo del hueco de la torre. El movimiento se traslada a la campana por una cadena que une el motor con una rueda situada en uno de los apoyos del yugo metálico.</p> <p>En el otro extremo del yugo se observa un rodamiento de menor tamaño. En el mismo paramento se halla el soporte para la colocación de un motor del sistema de volteo.</p>

YUGO	APOYO
<p>Contrapeso de la campana formado por un yugo metálico. El yugo tiene la misma forma tradicional del yugo de madera. Presenta una mala confección. La unión entre el yugo y el asa de la campana se realiza con varillas roscadas tomadas con tornillos en ambas caras del yugo.</p>

<p>Los paramentos verticales de hueco donde se ubica la campana presentan cavidad rectangular. Esta cavidad es necesaria para el apoyo y centrado de la campana. El soporte se realiza con una prolongación metálica en forma de L situada en los extremos del yugo. Esta prolongación se conecta con el rodamiento de volteo. El rodamiento de volteo se ancla a la pared mediante perfiles metálicos. Los perfiles metálicos se anclan a los paramentos laterales. Los rodamientos de volteo quedan interiormente de la cavidad rectangular.</p> <p>Los anclajes de los perfiles metálicos a los paramentos se han realizado con unas rozas. Estas rozas han sido cerradas con mortero de cemento destruyendo la materialidad del paramento realizada con ladrillo visto con las juntas tomadas. Se puede observar la diferenciación de materiales de revoco que presenta el paramento donde se realiza la roza.</p>
