RELOJ DE TORRE LAS MANZANAS

Alicante

Etn: 91/ 168

CONJUNTO DEL RELOJ

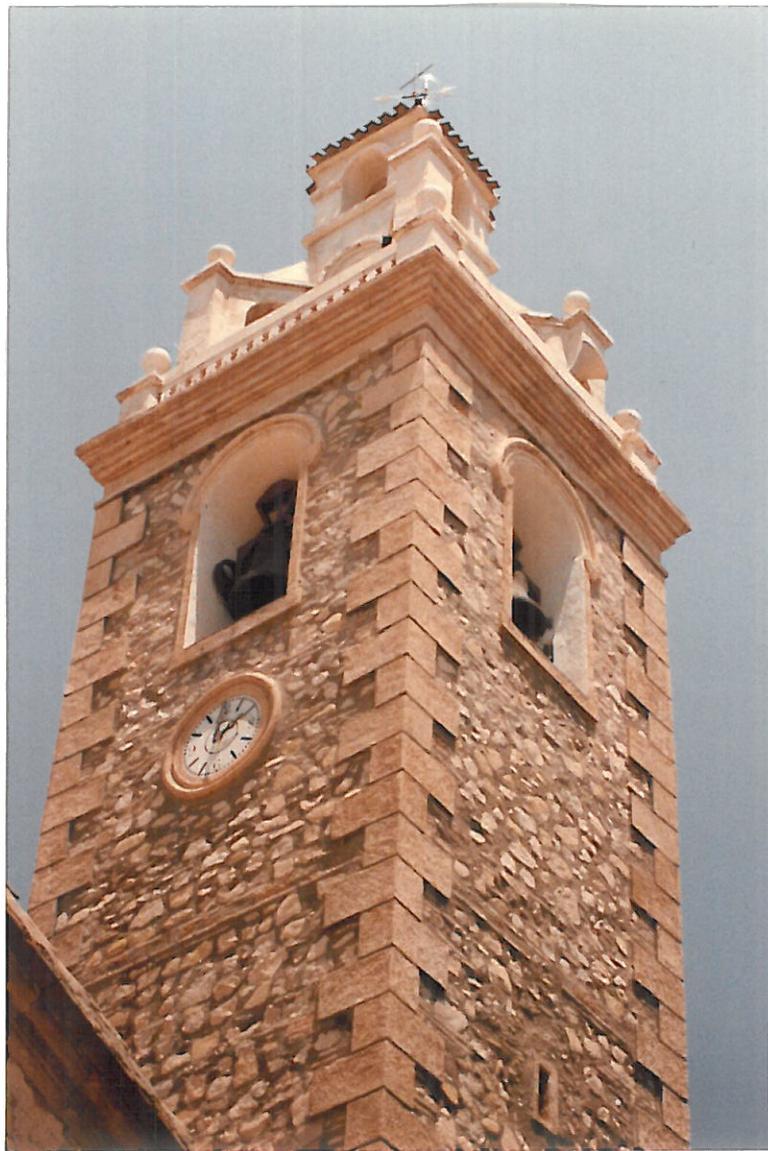
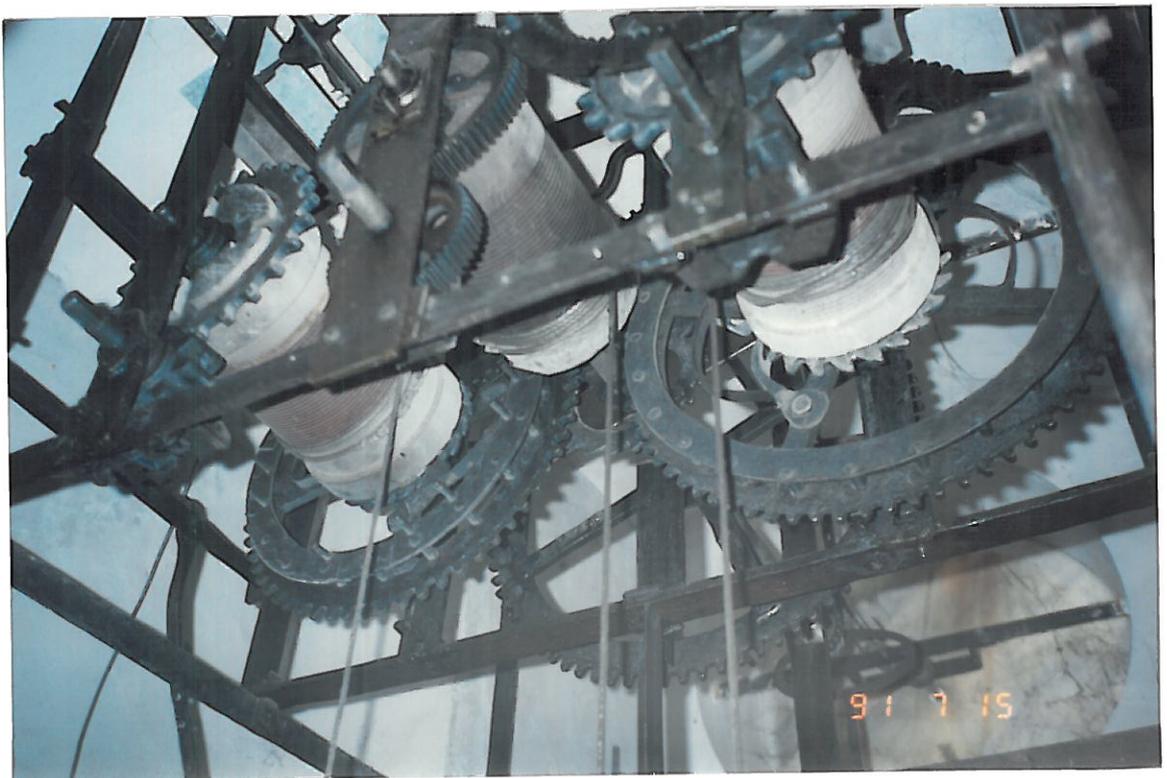
El reloj se divide en tres grandes partes: movimiento del reloj propiamente dicho, que se sitúa al centro en toda la extensión del mueble y llega hasta la esfera; movimiento de la campana de los cuartos, que se encuentra en la parte izquierda, y movimiento de la campana de las horas, que se encuentra a la derecha del conjunto.

Sobre el movimiento del reloj cabalga muy pegado al extremo superior del mueble del reloj, el regulador (que mide cada dos segundos). Sobre cada una de las dos partes de toques de campana se encuentran sendos ventiladores, ó frenos dinámicos.

La parte primitiva, todavía en uso, se concentra a la izquierda (toque de cuartos) y regulación o parte superior. En las dos se aprecian claramente ejes forjados a ocho planos, ruedas dentadas o engranajes de jaula, con remaches de bonito aspecto. Asimismo carecen de tornillería de cabeza exagonal (moderna) y la escasísima con la que cuentan es del tipo primitivo combinando en una pieza tornillo y tuerca y torneada de forma muy precaria.

El bastidor o mueble, todo forjado exprofeso y a mano, sin elementos de extrusión o plegado, cuenta sin embargo con un sólo elemento antagónico formado por un perfil de L moderno que soporta al centro un conjunto que comenzó a estar flechado (panza). La composición básica del mismo son cuatro montantes de sección cuadrada de 26 x 26 m/m y varios largueros o pletinas de 9 x 37 m/m que unen el todo y sirven de apoyo a los ejes del reloj. Todo ello de hierro y unidas sus partes por pasadores o cuñas macizas o de aletas.

Las pesas o contrapesos que imprimen movimiento al conjunto son tres y poseen diferentes medidas y pesos, siendo la mayor la del toque de horas. Generalmente poseen lastre suplementario lo que denota desgaste del mecanismo del reloj. La altura útil de recorrido de las pesas es de 15,7 metros.

Las mazas que se conservan desmontadas, estaban parcialmente reconstruidas ya que llegaron a un grado de oxidación por intemperie, muy alto. Se podrían substituir éstas por las ya instaladas para toques eléctricos, acoplando al extremo de cada palanca de toque del reloj un interruptor basculante de mercurio, que accionaría las mazas modernas por un by-pass conectado.

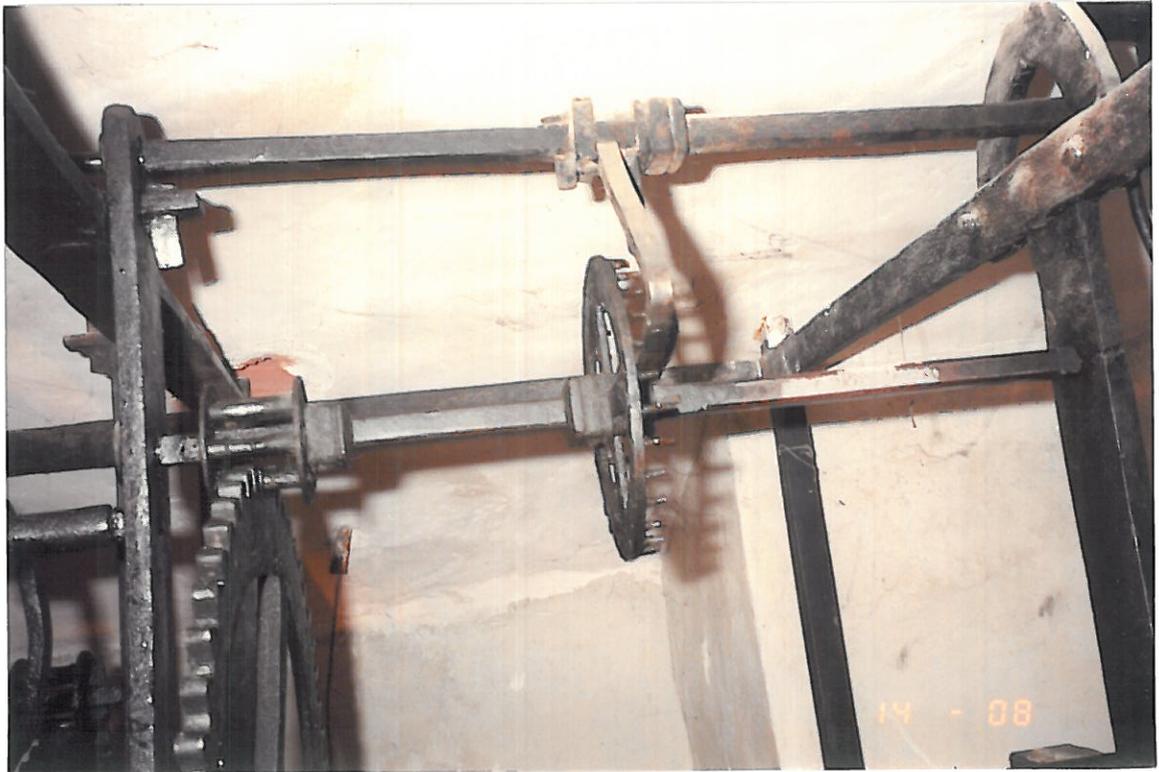
Un desplazamiento de parte del conjunto, el cambio de engranajes en el tambor central, la substitución de la transmisión en el movimiento final de saetas y el aumento de superficie de ventiladores, configuran la remodelación más notable del mecanismo.

El desplazamiento hacia la derecha del conjunto de toque de horas en 45 m/m. se ha traducido a 56 m/m. en el soporte saliente de la palanca de llamada a la campana de horas, prueba de que existía con anterioridad a la modificación un rozamiento nocivo en alguna zona. La mejora se ha llevado a cabo fijando en nuevo lugar las barras-soporte con tornillos o con aditamentos soldados eléctricamente lo que afea el conjunto. En el tambor central, que afecta a la cuerda del reloj, se ha tenido que substituir el piñon y corona originarios forjados, por otros de fundición mecanizada modernos. La causa probable haya sido el desgaste por uso continuado, llevando a reemplazar también los tres apoyos colocados rodamientos de bolas y su consiguiente eje solidario de 1" (gas o sea 32 m/m., aprox) \emptyset .

La existencia de una transmisión por cadena del movimiento final del reloj en la barra de saetas, se debe asimismo presumiblemente por un desgaste considerable en la anterior transmisión que debió ser de poleas lisas y cuerda de cañamo o cuero. La nueva transmisión ha dejado sin embargo intacto el ovalo formado en el cuerpo del péndulo. Este permitía el paso de aquella a través de dicho ovalo.

Finalmente se ha apreciado el aumento de superficie de resistencia aerodinámica en los ventiladores y de forma especial en el de las horas (derecha), con un ventilador exterior al mueble y que dificulta el paso de una bajante para toque manual de campana.
