LA IGLESIA DE NUESTRA SEÑORA DE LA ASUNCIÓN DE CASTALLA

ACTUACIONES PATRIMONIALES
2005-2010

Iglesia parroquial de Nuestra Señora de la Asunción de Castalla. Su arquitectura y el proceso de restauración

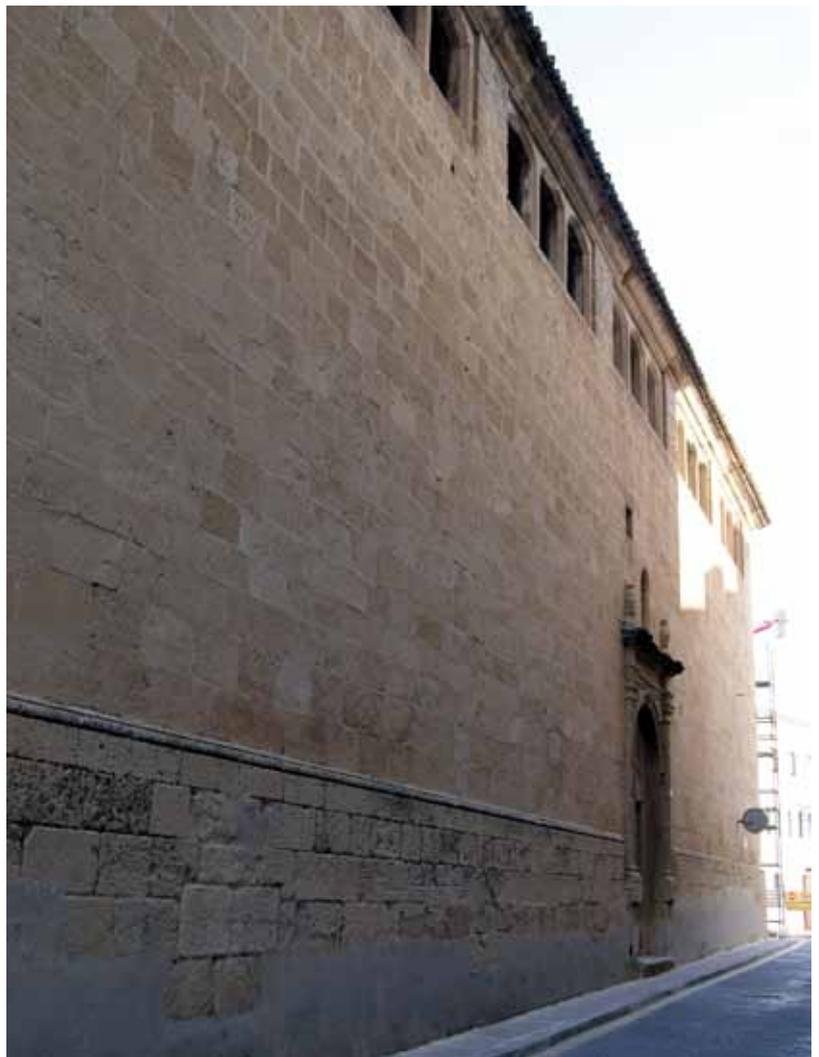
Lámina 4. La fachada noroeste antes de la actuación.

Con motivo de la modificación de la rasante de la calle, la alineación resultante bajó el nivel, dejando vista la parte sustentantes del muro realizado a tal efecto con mampostería. De otra parte, el hueco del acceso quedó alargado por la parte inferior. De esta manera se modificó el basamento de las pilastras, que en la actualidad se aprecian en voladizo. Como consecuencia de esta modificación se bajó la puerta hasta alcanzar el nuevo nivel. Así se incluyó un nuevo arco y sus respectivas jambas. En esta ocasión todo rehundido respecto al orden original. La piedra empleada es de la llamada "bateig". Sobre el dintel hay un tímpano con un bajo relieve con la forma de una fuente situada en el eje y a ambos lados se encuentran las figuras de dos ciervos. El hueco se encuentra cerrado mediante una puerta de dos hojas, la superficie exterior estaba pintada de color negro y fue adornada mediante clavos y distintos remaches de hierro (lám. 4).

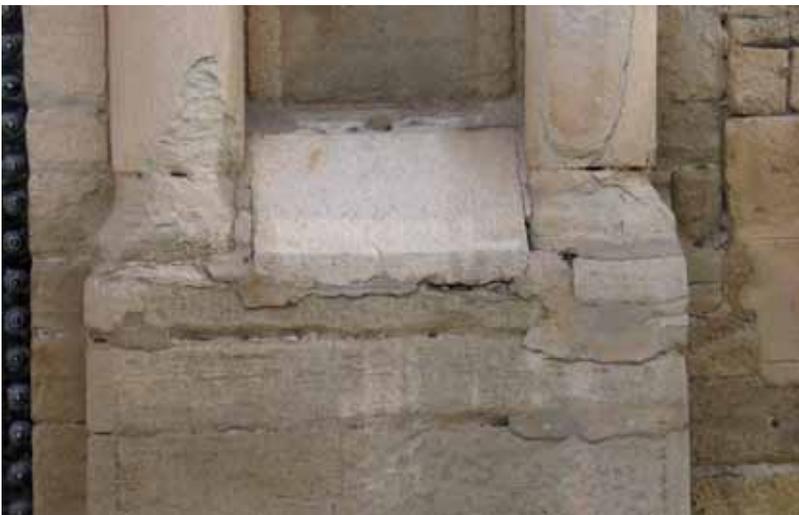
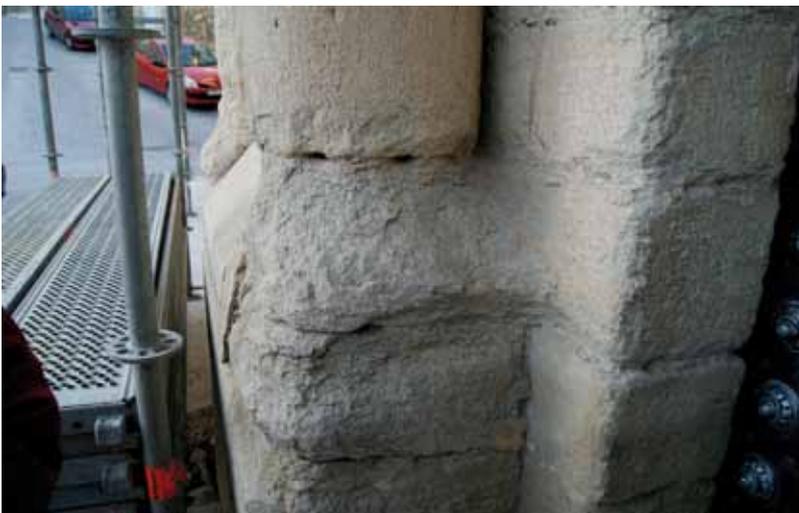
Láminas 10-12. Aspecto del deterioro en la portada principal.

De tal manera, describiendo desde la parte superior a la inferior, encontramos que en el ático, el frontón partido que constituye su remate tenía muy deterioradas las molduras de los tres lados. Además se habían perdido los remates de los cuatro pináculos, así como la forma triangular dispuesta en el tímpano. La desprotección por la erosión de la cornisa del frontón había acusado el deterioro del entablamento así como de los capiteles de las columnas que lo sustentan.

Igual situación encontramos en el frontón partido que remata el pórtico que corresponde al nivel principal. Deterioro muy acusado de las molduras, en especial

en los extremos superiores, alteración de los pináculos, haciendo de ellos una masa amorfa e irreconocible. Así mismo se aprecia disolución de la piedra que compone la moldura horizontal inferior. En consecuencia, esta desprotección implica la erosión de las formas y la geometría que constituyen las metopas, en particular aquellas situadas en las esquinas, con mayor exposición a la acción del agua de la lluvia. Igualmente, los capiteles de las columnas de este nivel, acusan un gran deterioro, en particular los situados en los laterales exteriores. No quedaban libres de erosión los fustes exentos, exfoliados en lajas de dirección vertical, en estado de ruina muy avanzada en alguna de estas cuatro columnas, que por quedar en la parte interior no resultaban perceptibles desde el exterior. Las bases de estas columnas ofrecían un elevado grado de destrucción y desgaste, resultado de la acción atmosférica, y no cabe desdeñar la de origen y carácter antrópico. De otra parte entre estas bases se habían colocado sendas piezas de piedra con forma de trapecio, que daba origen a un plinto, eliminado el plano horizontal que corresponde al remate del pedestal (láms. 10-12).
