## RESTAURACIÓN DE LAS CAMPANAS DE LA IGLESIA DEL CRISTO DE ALMAZORA.

### Preparadas para la subida al campanario

Autor : FRANCISCO GÓMEZ  
SERVICIO TÉCNICO  
MANCLUS

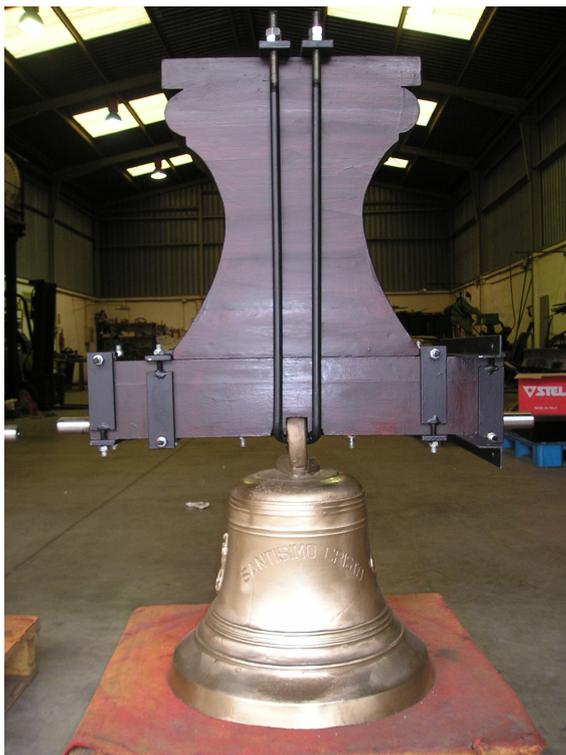
**POBLACION:** ALMASSORA.- CASTELLÓN  
**EDIFICIO:** PARROQUIA DEL CRISTO  
**CAMPANA:** C1: SANTÍSIMO CRISTO

**INSCRIPCIÓN:** SANTÍSIMO CRISTO, FUNDIDOR INDUSTRIAS  
MANCLUS (IMAGEN DE LA VIRGEN UN EL NIÑO EN BRAZO  
EN RELIEVE).

**YUGO:** MADERA

**MECANISMOS CAMPANA:** MOTOR IMPULSOS,  
ELECTROMAZO T1

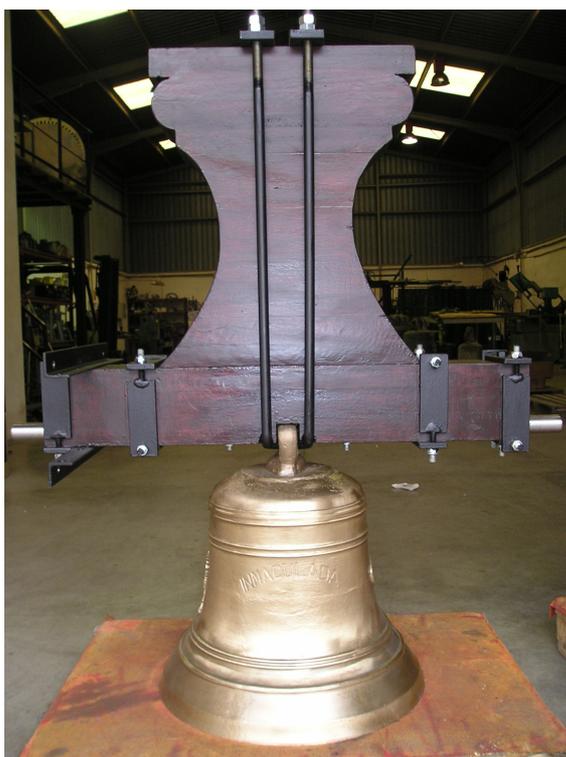
**POBLACIÓN:** ALMASSORA.- CASTELLÓN  
**EDIFICIO:** PARROQUIA DEL CRISTO  
**CAMPANA:** C2: INMACULADA

**INSCRIPCIÓN:** INMACULADA, FUNDIDOR INDUSTRIAS  
MANCLUS (IMAGEN DE UNA CRUZ EN RELIEVE.  
**ASAS:** SIMPLES  
**YUGO:** MADERA  
**PESO APROXIMADO:** 95kg  
**DIÁMETRO CAMPANA:** 0'55m  
**HUECO:**  
**BADAJO:**  
**MECANISMOS CAMPANA:** MOTOR IMPULSOS  
**FECHA:**12-03-2011  
**AUTOR:** FRANCISCO GOMEZ
