RESTAURACION DE CAMPANAS ANTIGUAS: EL ESTUDIO DE UN CASO

Una campana del pueblo de Santuario Mapethé, Hidalgo, fué restaurada utilizando técnicas de soldadura. El trabajo incluyó la caracterización acústica de la campana antes y después de la soldadura, así como el análisis de la composición de la aleación original empleada, con el propósito de utilizar un material lo más similar posible al original para su restauración. Se discuten las ventajas y desventajas del método.

RESTORATION OF ANTIQUE CHURCH BELLS: A CASE STUDY

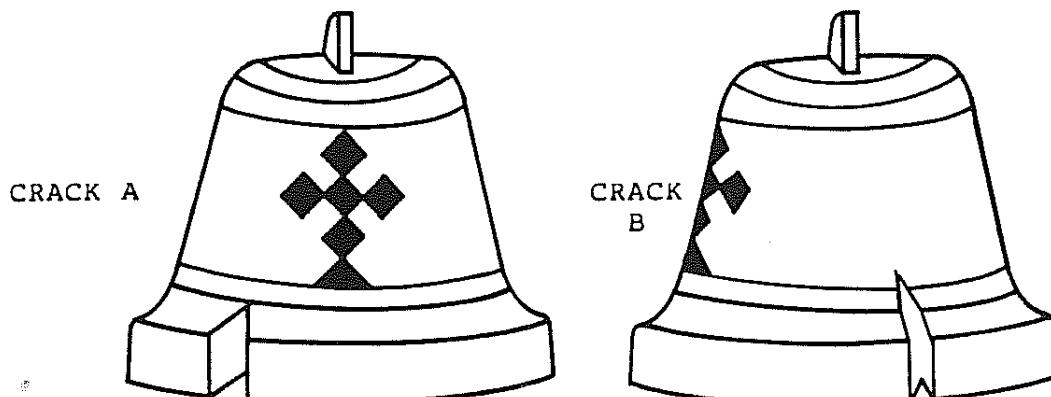
FIGURA 1. Esquema de la Campana y localización de las grietas.

La campana objeto de la investigación presentaba dos grandes grietas en el labio inferior del cuerpo (Tabla I), como se aprecia esquemáticamente en la figura 1. Las dimensiones de la campana se sumarizan en la Tabla II.

GRIETA	LARGO	ANCHO	PROFUNDIDAD
A	9 cm	0.4 cm	2 cm
B	10.9 cm	0.8 cm	2.3 cm

- 1) Se barrenó un orificio 1 cm. arriba del extremo superior de la grieta para evitar que continuaran creciendo.
- 2) Se hizo un chaflán en forma de X para permitir la entrada del metal de aporte.
- 3) Se construyó un horno de tabique de cerámica compacta refractaria para obtener un calentamiento homogéneo sobre la campana.
- 4) La campana se calentó a 400 °C utilizando carbón y sopletes de gasolina.
- 5) La soldadura se llevó a cabo utilizando un equipo de oxiacetileno. La presión en el tanque de oxígeno fué de 10 lb/cm² y en el tanque de acetileno de 5 lb/cm². La temperatura de la flama es aproximadamente de 3000 °C. Se utilizó una boquilla de 6 mm (No. 20).

6) Se utilizó como material de aporte una aleación de 95% cobre y 5% estaño.

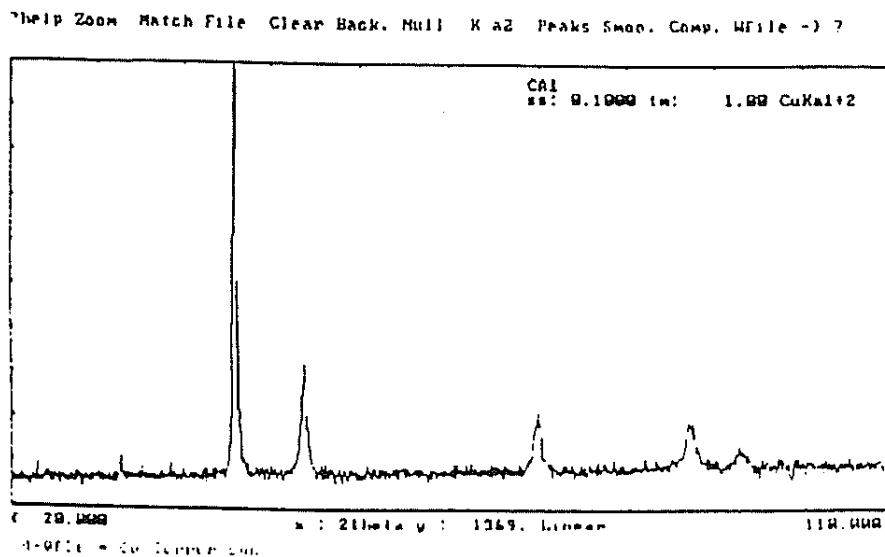
FIGURA 2. Difractograma de rayos X de las muestras metálicas tomadas de la zona de las grietas de la campana.

La figura 2 muestra el difractograma de rayos X de la zona de las grietas. Se puede observar que sorprendentemente la campana está hecha principalmente de cobre, un escaso porcentaje de estaño y un porcentaje de plomo más alto del recomendado para la fabricación de campanas. Debido a esto las propiedades mecánicas de la campana se ven mermadas ya que la inclusión de plomo en la aleación da por resultado una mayor porosidad y la baja concentración de estaño reduce la resistencia mecánica del objeto. (Ver figura 3)

Con base en los resultados obtenidos, se eligió un material de aporte lo más parecido posible al original.

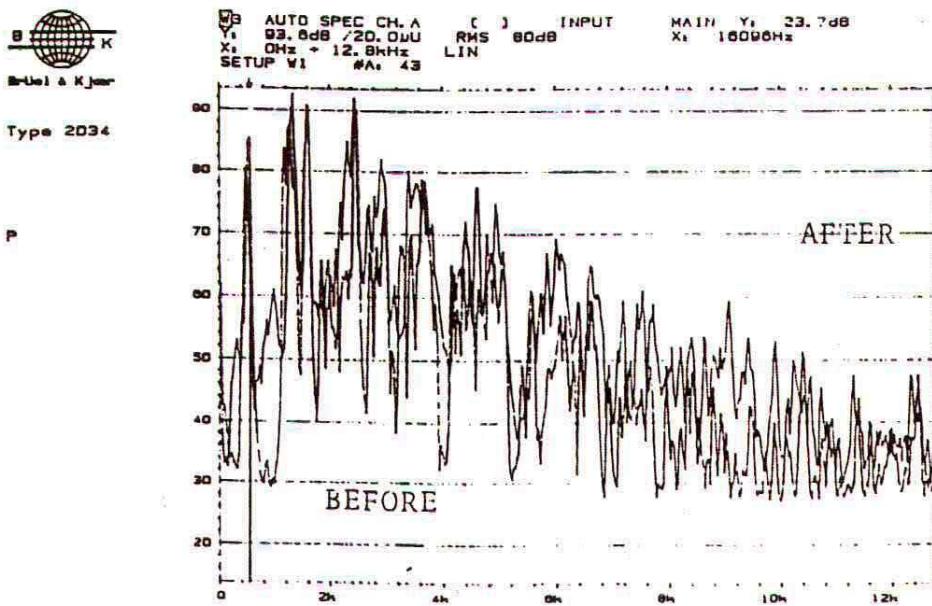
FIGURA 4. Espectro acústico del sonido de la campana antes y después de la soldadura.

La figura 4 muestra el espectro acústico de la campana grabado en una cámara anecóica para evitar la presencia de armónicos ajenos a los de la campana. Se pueden observar en la gráfica varios rasgos notables: primero, que la nota fundamental, marcada por una línea vertical, se conserva; segundo, que el rango de baja frecuencia es básicamente el mismo mientras que a frecuencias más altas se puede apreciar una recuperación en la campana soldada comparada con el sonido original. Esta observación tiene sentido si se recuerda que los modos correspondientes a las altas frecuencias en una campana se localizan precisamente en el labio (1), esto es, en donde se localizaban originalmente las grietas.

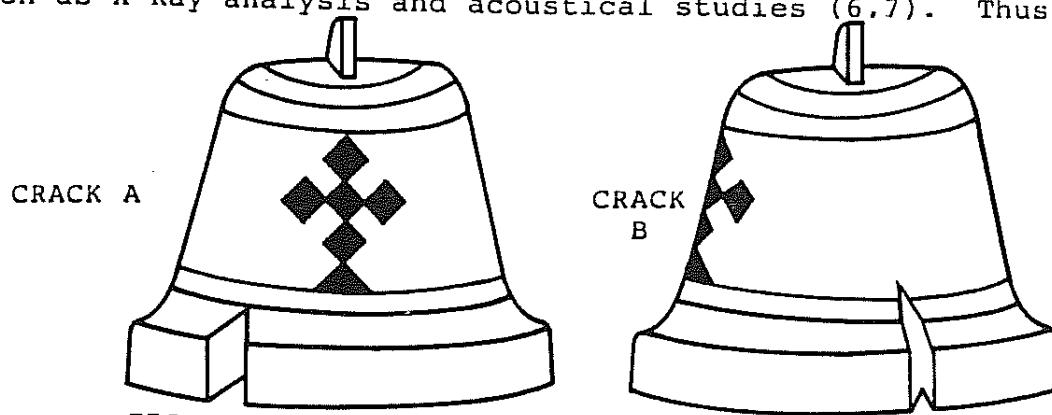
FIGURE 1.- DRAWING OF THE BELL AND THE CRACKS

In this present work, a bell from a 17th century church, located in the town of Santuario-Mapeté, municipality of Cardonal, State of Hidalgo, at about one hour to the northeast of Mexico City, was restored by a welding process. The bell presented two big cracks in the lower lip of the body, as shown schematically in Figure 1. The dimensions of the bell are summarized in Table I and Table II contains a description of the two cracks depicted in Figure 1.

CRACK	LENGTH	WIDTH	DEPTH
A	9 cm	0.4 cm	2 cm
B	10.9cm	0.8 cm	2.3cm

c) Welding. The following procedure was used to heal cracks A and B (Figure 1) on the bell:

- 1.-A hole was drilled 1 cm above the tip of the cracks to prevent them from growing further.
- 2.-A chamfer with a "X" shape was made to facilitate the

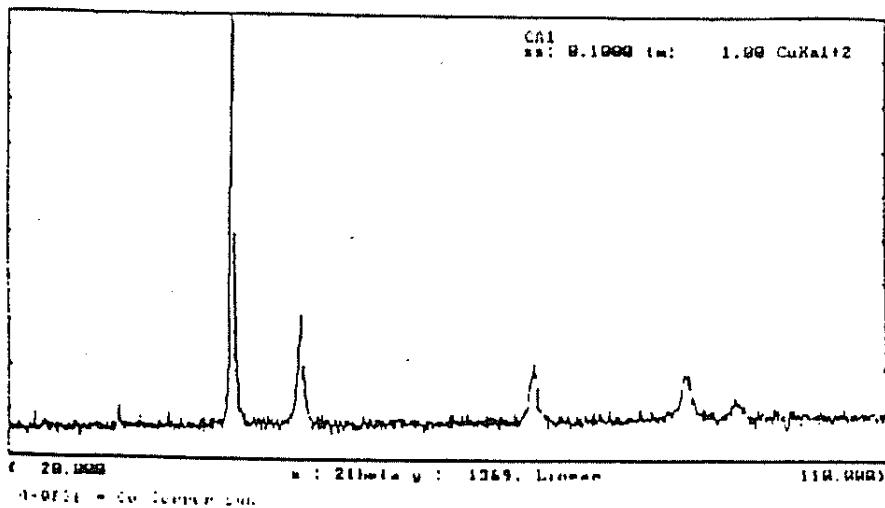
FIGURE 3.- X-RAY DIFFRACTOGRAM OF THE BELL
SHOWING ONLY Cu PEAKS

Figure 3 shows a typical X-Ray diffractogram from the area of the cracks. From the analysis of the peaks one can observe that, surprisingly, the bell is made basically of copper and not of the expected Cu-Sn alloy, since no reflections corresponding to that alloy were found. This was also corroborated by atomic absorption analysis. This results is extremely relevant to choose the welding material.

The above finding also explains the poor mechanical strength of the bell and the presence of the cracks, for the recommended alloy (78% Cu-22% Sn) provides much better

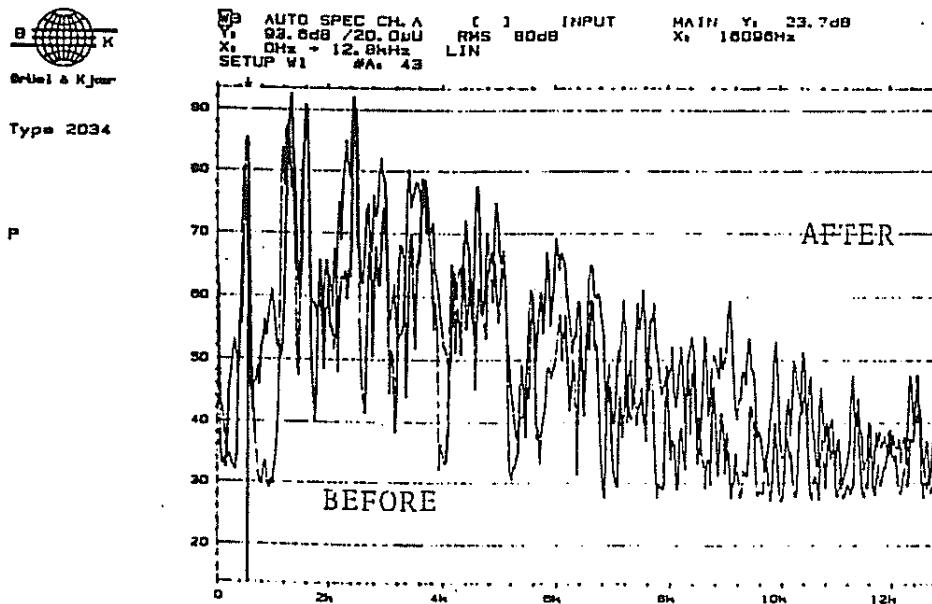
FIGURE 4.- ACOUSTIC SPECTRA OF THE BELL
BEFORE AND AFTER WELDING

spurious harmonics. One can notice several features from these plots: first, that the fundamental note, marked by a vertical line, is preserved; second, that the low frequency range is basically the same, whereas at higher frequencies one can observe a recovery in the welded bell as compared to the original. This observations make more sense if one remembers that the modes corresponding to higher frequencies in a bell, are located precisely in the lip (3), that is, where the cracks were originally located.
