## **CAMPANA Nº 1 "SANTIAGO PEQUEÑA"**

## **1.- RESTAURACION COMPLETA DE SUS CAMPANAS Y MATRACA**

En Villena a 22 de mayo de 2018

Arquitecto Conservador de la Iglesia Arcedial de Santiago de Villena

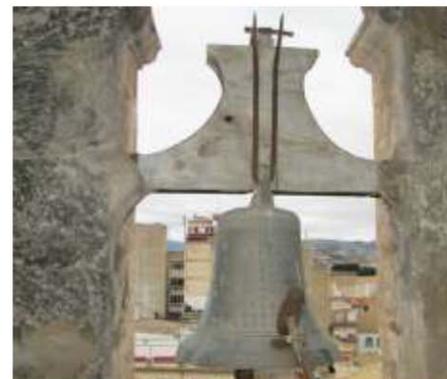
#### **Campana Nº 1**

Campana con bronce en buen estado de conservación. Yugo de madera antiguo que precisa restauración. Tiene maza de gravedad que estaba conectada a la maquinaria del reloj. Sin mecanismos automáticos para el toque.

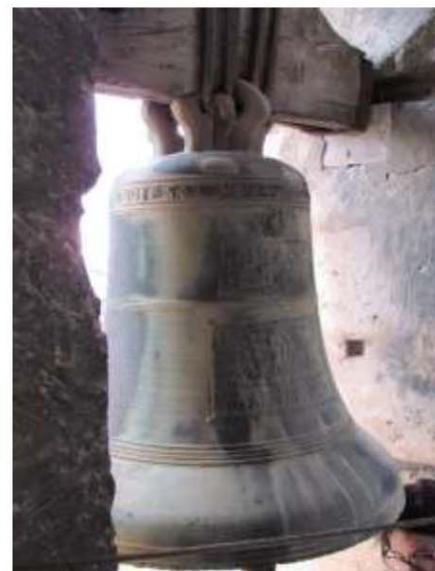
#### **Campana Nº 2**

Campana con bronce en buen estado de conservación. Yugo de madera antiguo que precisa restauración. Cuerda atada al badajo. Sin mecanismos automáticos para el toque.

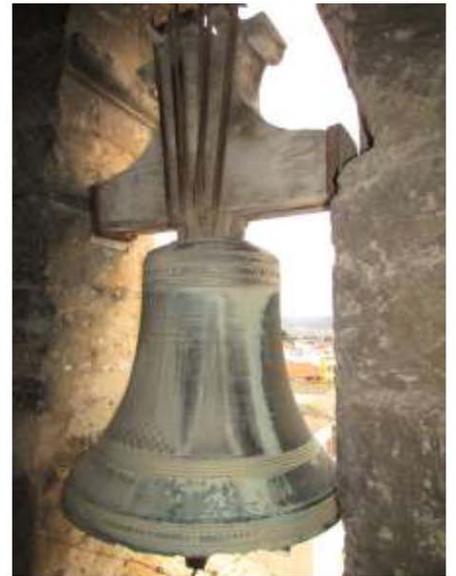
**Campana Nº 3**

Campana con bronce en buen estado de conservación. Yugo de madera antiguo que precisa restauración. Tiene cuerda atada al badajo para toques manuales. Sin mecanismos automáticos para el toque.

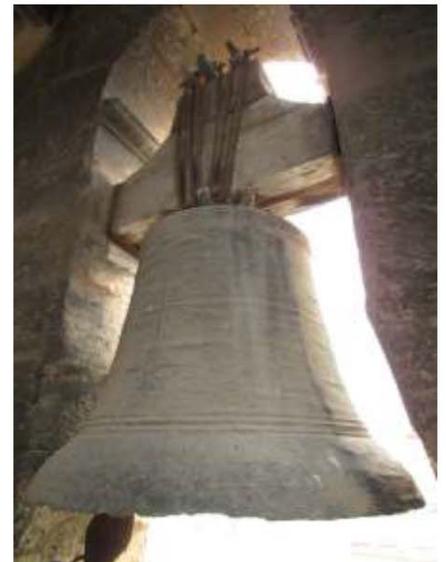
**Campana Nº 4**

Campana con bronce en buen estado de conservación. Yugo de madera antiguo que precisa restauración. Tiene cuerda atada al badajo para toques manuales. Sin mecanismos automáticos para el toque.

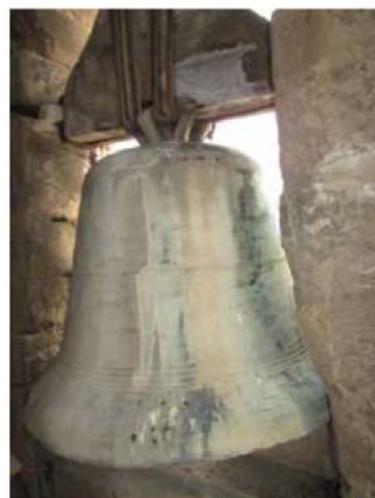
Campana Nº 5

Campana con bronce en buen estado de conservación. Yugo de madera antiguo que precisa restauración. Tiene maza de gravedad que estaba conectada a la maquinaria del reloj. Cuerda atada al badajo, pero sin uso. Sin mecanismos automáticos para el toque. Campana que se encuentra descolgada por fallo de los soportes al muro, apoyada sobre un murete de ladrillos. ¡Con peligro de caída!
