# PROYECTO DE LA RESTAURACIÓN DE LAS CAMPANAS

## **PARROQUIA INMACULADA CONCEPCIÓN DE LLAURÍ.**

## DESCRIPCION DEL ESTADO ACTUAL DE LAS CAMPANAS Y SUS INSTALACIONES Y DE LA INTERVENCION A REALIZAR SOBRE LAS CAMPANAS DE LA PARROQUIA INMACULADA CONCEPCIÓN DE LLAURI

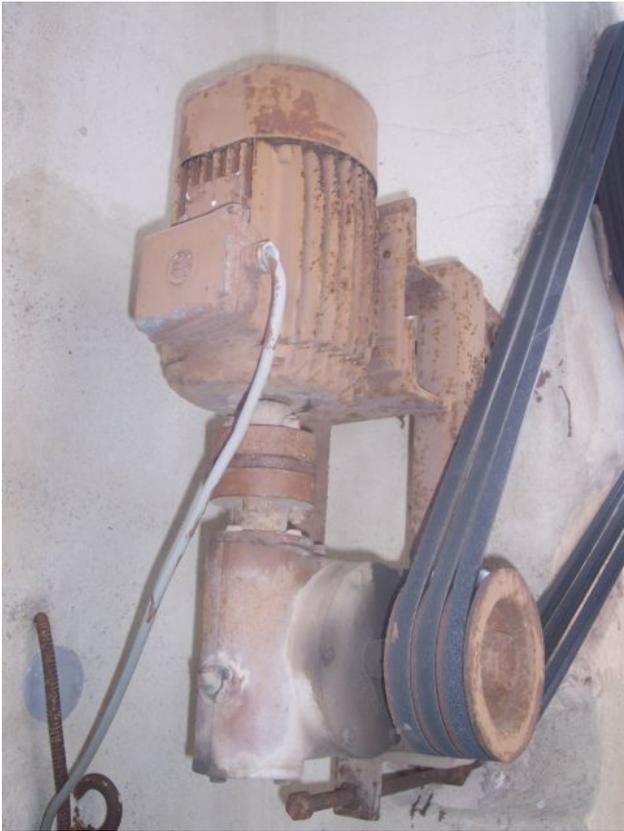
GRUPO MOTOR REDUCTOR

Actualmente de las cuatro campanas del campanario de la parroquia de Llaurí, dos de ellas (las dos medianas) se encuentran mecanizadas de forma eléctrica para el volteo con grupos de motor reductores de arranque directo y volteo continuo y para repique con electromozos electromagnéticos de generación pasada con bobina encapsulada de corriente continua y la campana Mayor y la más pequeña gracias a una subvención de la Diputación en el año 2006 han sido restauradas y las dos poseen yugo de madera de iroko de estilo valenciano tradicional y por consiguiente el grupo de volteo y bandeo es de arranque y funcionamiento por impulsos.

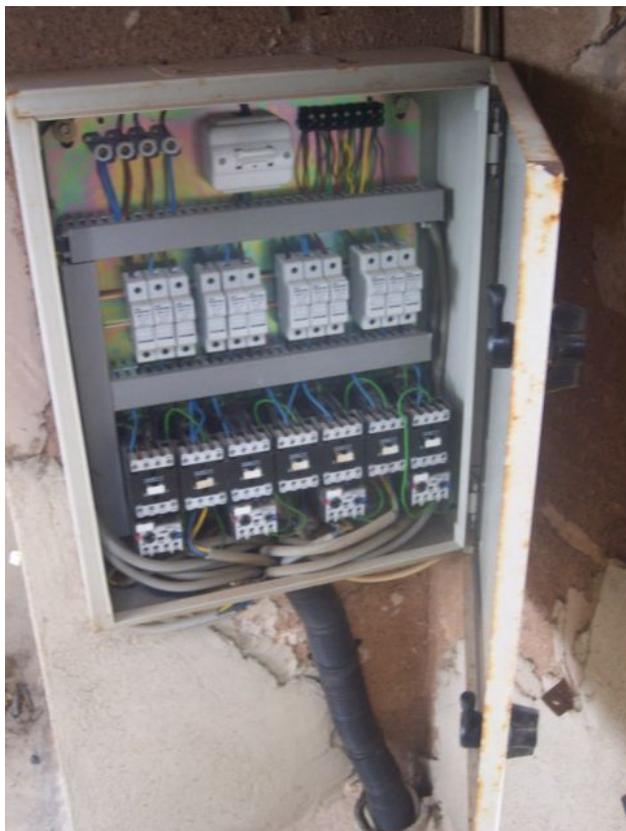
CUADRO DE CONTACTORES

En la actualidad los yugos que tienen las dos campanas medianas campanas son metálicos estilo Roses y de mala confección encontrándose en bastante mal estado y equilibrando en exceso el conjunto entre la campana y su yugo (contrapeso). Los yugos metálicos durante su fabricación y montaje sobre los años 60 - 70 fueron acoplados de poleas para electrificar las campanas por medio de grupos de volteo con motor reductor por medio de correas trapezoidales para su transmisión, lo cual era muy típico y usual en aquella época, pero hoy en día después de haber realizado muchos estudios en la mecanización y automatización de las campanas se ha observado que este tipo de grupos de volteo es perjudicial para las campanas y también para la obra del propio campanario, por lo que nuestro consejo es el de no utilizar este tipo de grupos de motores para la electrificación de las campanas para volteo y utilizar grupos de volteo con motores de última generación de arranque y volteo por medio de impulsos simulando el toque manual de volteo y para repique utilizar martillos electromagnéticos de generación moderna con bobina encapsulada de corriente continua de respuesta rápida con caja de mando y conexión cumpliendo normativa C.E. para emisiones de ondas electromagnéticas, por lo que se recomienda el cambio de electrificación.

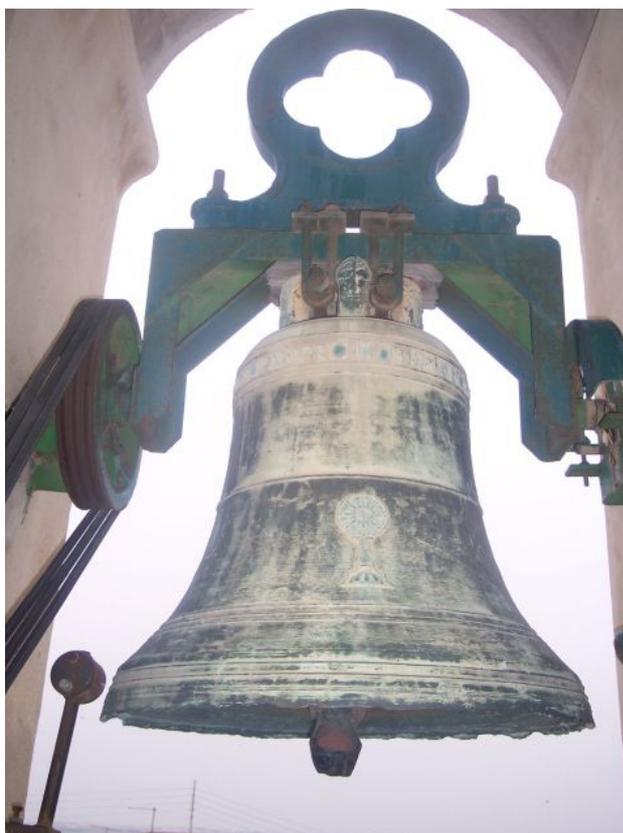
## Campana Maria

- Diámetro: 800mm.
- Falda campana: 80mm.
- Altura vaso campana: 700mm.
- Peso aprox: 300kg.
- Inscripción: (T) MARIA\* ORA\* PRONOBIS \*AÑO\*1828 DOMINGO ROSES ME HIZO  
(M12) CRUZ DE ASTERISCOS  
(M06) CUSTODIA
- Fundidor: DOMINGO ROSES
- Año: 1828
- Yugo: metálico estilo Roses muy deteriorado y en peligro de caída.
- Mecanización: para volteo motor reductor de arranque directo y volteo continuo y para repique electromazo electromagnético con bobina encapsulada de corriente continua de generación pasada.
- Tipo de protección: la campana por su fecha tiene que ser incluida en el inventario general de bienes muebles de la Consellería de Cultura. En caso de rotura no puede refundirse, solamente puede ser restaurada por soldadura.
- Badajo: badajo actual antiguo de forja muy desgastado y deteriorado.

Campana del siglo XIX, en buen estado de conservación, encontrándose mecanizada para volteo con grupo de volteo con motor reductor de arranque directo y volteo continuo y para repique con repique electromazo de generación pasada con bobina encapsulada de corriente continua.

El yugo de la campana es metálico estilo Roses, fabricado entre las décadas de los años 60-70, lo cual era muy típico para poder electrificar y mecanizar las campanas. El estado actual del yugo es muy malo, ya que existen muchas zonas oxidadas y hay algunos tornillos, sobre todo los que sujetan el cabezal, que debido a la gran cantidad de óxido y al deterioro no pueden reajustar su reapriete, entrañando algo de peligro al igual que al herraje de unión entre el yugo y la campana le falta un pasador a los que sujetan la doble asa.

Los ejes se encuentran rebajados, lo cual supone un desplazamiento del centro de gravedad incluyendo al propio badajo el cual puede resultar afectado hasta el punto de su rotura.

El conjunto de campana y yugo tiene un equilibrio excesivo, debido a que la propia campana realiza en parte algo de contrapeso, y en la práctica sólo tiene que realizar función de peso y el yugo función de contrapeso.

El sonido de la campana se presenta muy metalizado debido a la transmisión de vibraciones sonoras del propio yugo metálico.

Los técnicos de la empresa Electrorecamp s.l aconsejan que esta campana no sea utilizada para volteo mecanizado con estas condiciones ya que puede producirse algún suceso no deseado tal como rotura y desprendimiento de badajo ó desprendimiento del cabezal del yugo por lo que se recomienda la sustitución del yugo metálico actual por uno nuevo de madera de estilo valenciano tradicional y el cambio del sistema de electrificación actual por uno nuevo de última generación y mayor protección.

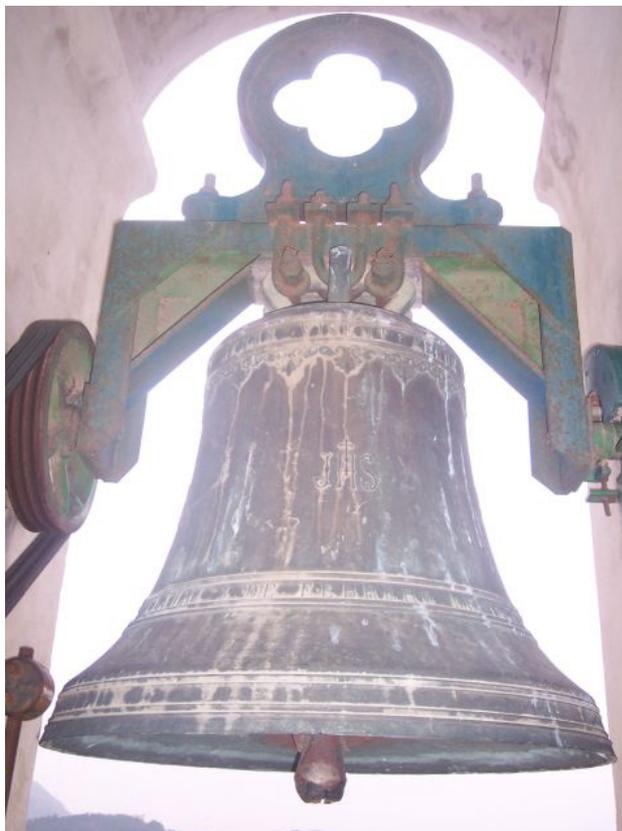
### **Campana Jesús Visent Abdón**

- Diámetro: 920mm.
- Falda campana: 100mm.
- Altura vaso campana: 750mm.
- Peso aprox: 450kg.
- Inscripción: (T) JESUS VISENT ABDON  
(M12) CRUZ MODERNA  
(M06) JHS  
(M03) ESCUDO AGUILA FRANQUISTA  
(M09) MARCA FUNDIDOR (ROSES HNOS SILLA)  
(MP) LLAURI 3 DE ENERO DE 1942
- Fundidor: ROSES HNOS SILLA
- Año: 1942
- Yugo: metálico estilo Roses muy deteriorado y en peligro de caída.
- Mecanización: para volteo motor reductor de arranque directo y volteo continuo y para repique electromazo electromagnético con bobina encapsulada de corriente continua de generación pasada.
- Tipo de protección: la campana por su fecha tiene que ser incluida en el inventario general de bienes muebles de la Consellería de Cultura. En caso de rotura puede refundirse.
- Badajo: badajo actual antiguo de forja muy desgastado y deteriorado.

Campana del siglo XX, en buen estado de conservación, encontrándose mecanizada para volteo con grupo de volteo con motor reductor de arranque directo y volteo continuo y para repique con repique electromazo de generación pasada con bobina encapsulada de corriente continua.

El yugo de la campana es metálico estilo Roses, fabricado entre las décadas de los años 60-70, lo cual era muy típico para poder electrificar y mecanizar las campanas. El estado actual del yugo es malo, ya que existen muchas zonas oxidadas y hay algunos tornillos, sobre todo los que sujetan el cabezal, que debido a la gran cantidad de óxido y al deterioro no pueden reajustar su reapriete, entrañando algo de peligro y riesgo de caída.

Los ejes se encuentran rebajados, lo cual supone un desplazamiento del centro de gravedad incluyendo al propio badajo el cual puede resultar afectado hasta el punto de su rotura.

El conjunto de campana y yugo tiene un equilibrio excesivo, debido a que la propia campana realiza en parte algo de contrapeso, y en la práctica sólo tiene que realizar función de peso y el yugo función de contrapeso.

El sonido de la campana se presenta muy metalizado debido a la transmisión de vibraciones sonoras del propio yugo metálico.

Los técnicos de la empresa Electrorecamp s.l aconsejan que esta campana no sea utilizada para volteo mecanizado con estas condiciones ya que puede producirse algún suceso no deseado tal como rotura y desprendimiento de badajo ó desprendimiento del cabezal del yugo por lo que se recomienda la sustitución del yugo metálico actual por uno nuevo de madera de estilo valenciano tradicional y el cambio del sistema de electrificación actual por uno nuevo de última generación y mayor protección.

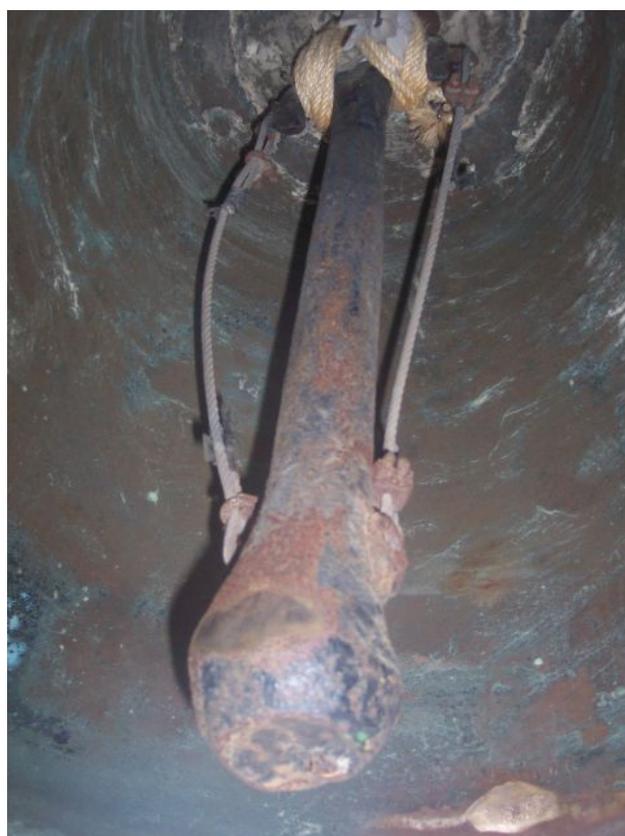
BADAJO MUY DESGASTADO
