| <b>Municipi</b> | ALAUÀS |
| <b>Edifici</b> | Colegio Operarias Catequistas |
| <b>Nom</b> | Jesús, Maria i Josep |

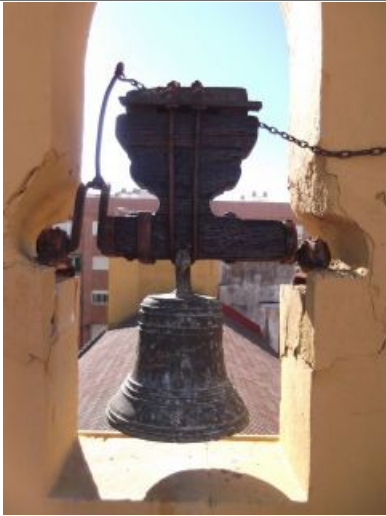
| <b>Conservació, manteniment</b> | Malgrat el manteniment al qual ha sigut sotmesa en temps relativament recents, la campana continua manifestant símptomes palesos d'una degradació avançada, fruit de dècades d'abandonament. La truja, de característiques poc cuidades des del seu muntatge, té ara tant les parts de fusta com les metàl·liques en un estat molt delicat. Per la seua banda el bronze, que no ha sigut protegit en cap de les intervencions que s'han fet sobre l'espadanya en els últims temps, està cobert d'un bon nombre de restes de pintura i algeps. |
