| <b>Municipio</b> | PLASENCIA |
| <b>Edificio</b> | Catedral de Santa María |
| <b>Nombre</b> | <b>Campana (2)</b> |

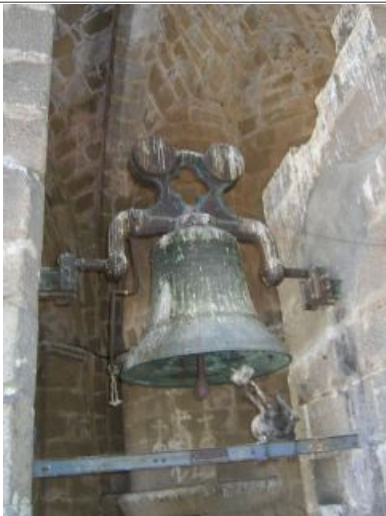
| <b>Toques</b> | El toque se limita a golpes del mazo motorizado, sin ningún mecanismo para el volteo. La ubicación del motor impide el volteo manual. |
| <b>Conservación, mantenimiento</b> | Extremadamente sucia - Fijada para que no voltee - El badajo carece de ojal para el repique manual.<br>Como es usual en este fundidor, la campana carece de asas. |

| <b>Propuestas</b> | <p>La campana debe limpiarse, con arena húmeda y a baja presión, tanto por dentro como por fuera, para recuperar la sonoridad original, distorsionada por la capa de excrementos.</p> <p>Debe reponerse el yugo de madera y el badajo, siguiendo el modelo de la campana mayor de volteo. El yugo deberá mantener los ejes acodados y el badajo de doble articulación.</p> <p>La campana debe ser dotada de la correspondiente palanca de hierro para un posible volteo manual, mediante sogas. Igualmente debe ser dotada, en el lado contrario, de un motor de impulsos y un electromazo externo que reproduzcan los toques tradicionales y no impidan los toques manuales.</p> <p>Sería conveniente que los trabajos de restauración se realizasen en los talleres de la empresa concesionaria, de manera que tras la adecuación de la campana y yugo se exhibiese, durante unos días, al pie de la torre, para divulgar los trabajos realizados e implicar la población con la campana.</p> |
