| Edificio | Catedral de Nuestra Señora de la Asunción |
| Nombre | Campana (1) |

| <p>Fecha</p> | <p>14-09-2005</p> |

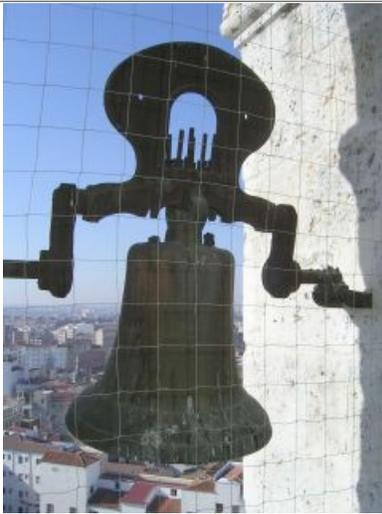
| Descripción | Campana anepígrafa, con un solo cordón en el medio pie y una cinta lisa en el pie. Es difícil de valorar su antigüedad, pero parece una campana industrial seriada del siglo XX. |
| Conservación, mantenimiento | Sin badajera. Dos taladros y sus correspondientes tuercas para la falsa badajera. Badajo roto. En el yugo de hierro hay ciertas marcas, que podrían ser epigráficas, y que no se pueden interpretar por la mala conservación. Gancho articulado al lado derecho para fijar la campana durante los repiques. Probablemente pertenezca a la campana anterior. Al lado izquierdo, en el arco, pone la cifra "8" pintada con tiza. |

| <p>Propuestas</p> | <p>La campana debe ser limpiada, por dentro y por fuera, para recuperar la sonoridad original, mediante chorro de arena húmeda.</p> <p>Debe instalarse con yugo de madera, de características similares a los existentes, especialmente las que determinan su forma tradicional de tocar.</p> <p>La campana debe ser motorizada con un motor de impulsos que permita tanto el volteo como el balanceo. Este motor y su rueda correspondiente, así como un electromazo rápido, para los repiques y otras señales, se instalarán a las 09, para facilitar posibles toques manuales.</p> <p>Igualmente debe ser dotada del badajo correspondiente, de un tamaño adecuado o incluso algo menor, para asegurar su conservación. El badajo deberá ser dotado de cables de seguridad, para evitar su caída en casos de rotura, fijado de manera que no golpee al quebrarse, y que los cables tampoco dañen el bronce. De ninguna manera se unirá a la badajera mediante una articulación rígida, ya que éstas arrancan la anilla interior. La articulación deberá ser lo suficientemente elástica de manera que el badajo no rebote.</p> <p>Vistos los problemas de conservación debidos a las aves, sería conveniente retranquear los soportes de manera que la campana pueda balancear, e incluso voltear, sin tocar una rejilla de acero inoxidable y transparente tanto a los sonidos como a la visión, que se instalaría en todos los vanos de la sala, a nivel del muro exterior.</p> |
