Comunidad Autónoma / Departamento / Estado	CASTILLA-LA MANCHA
Municipio	CIUDAD REAL
Edificio	Catedral de Santa María del Prado
Dirección	Calle Reyes, 11 13002
Localización	sala de campanas
Nombre	Virgen del Prado (7)
Medidas (cm)	Diámetro (en cm) 139 Borde 14 Altura del bronce 115 Peso Peso aproximado (en kilos)1555 kg
Fundidor	VILLANUEVA SÁENZ, FERNANDO
Año fundición	1967

Autores de la documentación	ÁLVARO MUÑOZ, Mari Carmen; LLOP i BAYO, Francesc
Fecha	10-08-2005

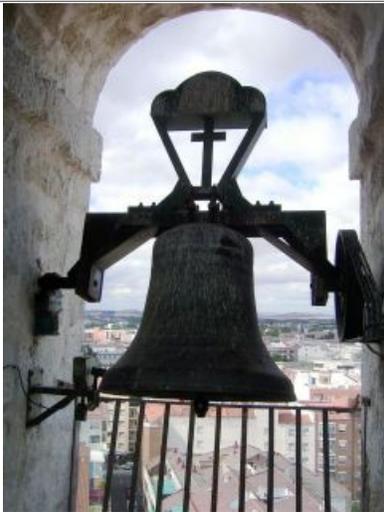
Descripción	<p>La campana presenta una breve inscripción realizada mediante pequeños puntos golpeados en la campana, apareciendo las letras por resalte. Es una técnica usual en esta fábrica, que indica al menos que las campanas fueron fundidas previamente. Dice en la primera línea "VIRGEN DEL PRADO" y en la de abajo, también hacia la parte interior de la campana "AÑO 1967"</p> <p>En el medio, a la parte exterior está la marca de fábrica, donde dice "FERNANDO VILLANUEVA SAENZ / FUNDIDOR DE CAMPANAS / VILLANUEVA DE LA SERENA / (BADAJOZ)" y a la parte interior hay un crucifijo, cubierto de excrementos de aves.</p>

Toques	Volteo, repique.
Conservación, mantenimiento	<p>La campana carece de asas, como es usual en el fundidor que la fabricó, sustituyéndose éstas por los correspondientes taladros en la cabeza de la campana.</p> <p>Además presenta los siguientes problemas:</p> <p>Mal orientada (la cruz debe estar al lado exterior)</p> <p>El badajo pega peligrosamente alto, con riesgo de rotura de la campana.</p> <p>La campana mecanizada está instalada a una altura menor de la original. No obstante, el soporte de los rodamientos ha sido aumentado con una serie de perfiles soldados y dispuestos uno encima del otro, sin ningún criterio técnico.</p>
Protección	Protección genérica al encontrarse en un BIC declarado.

Propuestas	<p>La campana necesita una restauración para recuperar su sonoridad original. La campana debe ser ubicada más alta, en la altura de los ejes originales, con un soporte adecuado y sin añadidos.</p> <p>Del mismo modo debe sustituirse el yugo de hierro por otro de madera para mejorar aún más su sonoridad. También debe ser dotada de un motor de volteo de impulsos y un electromazo similar al actual, ubicados de manera que se pueda voltear, incluso con soga, de manera manual, en caso necesario.</p> <p>A causa de la mutilación de la campana, en cuanto a sus asas, caben dos posibilidades; o bien dotarla de un conjunto de asas, generalmente de hierro y atornilladas a la cabeza mediante los taladros existentes, o bien pasar los diferentes herrajes de sujeción por los taladros. Desde un punto de vista acústico el hecho es irrelevante, siempre que el yugo sea de madera, y debe tratarse el tema desde un punto de vista dinámico, esto es de la sujeción de la campana. Uno u otro sistema aseguran esa fijación, por tanto solamente queda el criterio estético y económico: como es evidente la instalación de asas atornilladas supone un mayor coste, aunque pueda ser mejor valorado visualmente, sin tener efectos acústicos la solución adoptada.</p> <p>La campana debe ser limpiada, por dentro y por fuera, para recuperar aún más la sonoridad original, desfigurada por la suciedad que la cubre.</p> <p>Hay que valorar, en conjunto, la posibilidad de retranquear las campanas de modo que puedan voltear, pero dotando la ventana de una fina reja metálica para impedir la entrada de aves. Vista la solidez de la fábrica y el tamaño de la campana, la actuación sería posible, y serviría para proteger las instalaciones de las agresiones físicas y químicas de las aves.</p>
