| <b>Municipio</b> | TOLEDO |
| <b>Edificio</b> | Iglesia de la Magdalena |

| <b>Autores de la documentación</b> | SARRIÓ ANDRÉS, Pau |
| <b>Fecha</b> | 17-03-2014 |

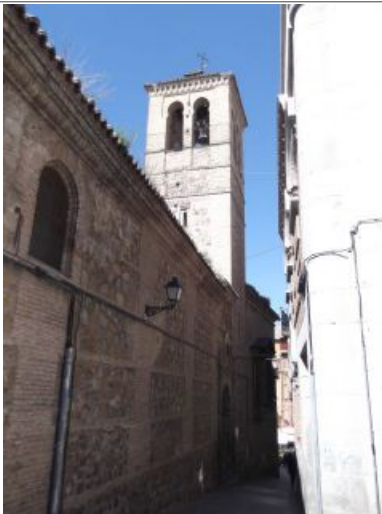
| <b>Campanas</b> | La torre de la Magdalena cuenta en la actualidad con dos campanas, ambas en un pésimo estado de conservación. La campana menor, se trata de un bronce del siglo XVIII que cuenta con un antiguo e interesante yugo de madera con el perfil típico toledano en un alto estado de degradación. La campana mayor es un bronce posterior al anterior, y conserva un pequeño yugo de madera muy común en las campanas mayores de las iglesias de la ciudad, que muestra nuevamente al medio vuelo como toque tradicional toledano. |

| <b>Conservación, mantenimiento</b> | <p>El campanario se encuentra en una situación de total abandono, que ha derivado en una fábrica notablemente débil y llena de extensas grietas, en una parte del tejado de la sala de campanas hundida, y en el mal estado de las dos campanas y de sus interesantes yugos. Éste pésimo estado de las campanas ha provocado que la menor se encuentre peligrosamente desplazada hacia el exterior, con el consiguiente peligro de caída. Del mismo modo, las rejas anti-aves colocadas detrás de las campanas no sólo no las protegen, sino que no les permiten ningún tipo de movimiento.</p> <p>Tanto la torre como las campanas deberían ser restauradas de forma urgente para evitar su progresivo y preocupante deterioro. La restauración del campanario, además de reforzar su fábrica y reconstruir sus partes caídas debería permitir el toque y sobretodo el movimiento de las campanas, buscando así otros métodos para protegerlo de las aves. Por otra parte, la intervención sobre las campanas debería comprender la restauración de sus yugos de madera y sus herrajes originales (siempre que ambos cumplan los requisitos de seguridad, sustituyéndolos por réplicas en caso de no cumplirlos), la limpieza de la suciedad acumulada en los bronce, la restauración o sustitución de sus badajos (antiguos), y si es necesario para su uso regular, la automatización del conjunto con mecanismos que reproduzcan los toques tradicionales y permitan los toques manuales (como es el caso de los motores de impulsos y de los electromartillos).</p> |
