| <b>Municipio</b> | VILLARLUENGO |
| <b>Edificio</b> | Iglesia Parroquial de la Asunción de Nuestra Señora de Montoro de Mezquita |

| <b>Fecha</b> | 20-09-2015 |

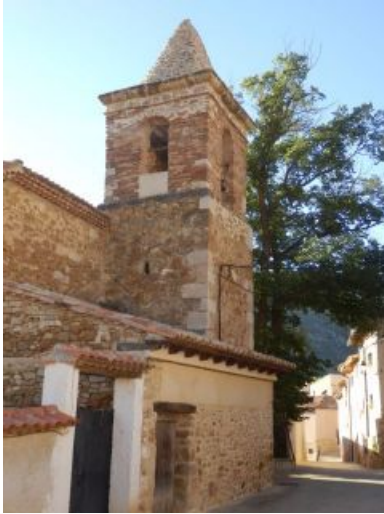
| <b>Descripción</b> | La iglesia dispone de un campanario, ubicado a los pies del templo. Es de planta cuadrada y tiene dos cuerpos. El primer cuerpo utiliza como material constructivo la piedra (sillares en las esquinas y mampostería en los muros). La Sala de las Campanas dispone de cuatro vanos, dos de los cuales están parcialmente cegados. Una moldura de piedra separa en nivel de las campanas del remate, levantado con mampostería y de forma cónica. La torre dispone de una escalera interior que recorre el perímetro hasta llegar a la Sala de las Campanas. La cubierta de este nivel está realizada con troncos de madera. |
| <b>Conservación, mantenimiento</b> | El campanario se encuentra en buen estado de conservación. Por contra el estado de las campanas es regular. Conservan la instalación tradicional, con los yugos de madera y herrajes que presentan signos de degradación, principalmente por el paso del tiempo y la acción de los agentes climáticos. El badajo de la campana pequeña está ligeramente suelto. La campana grande dispone de una cuerda al badajo que llega hasta los pies de la torre. En uno de los vanos hay restos de la instalación de una matraca, concretamente una pequeña viga de madera con un refuerzo para ubicar uno de los ejes de giro. |

| <b>Propuestas</b> | Las dos campanas deben ser restauradas con la finalidad de evitar la degradación progresiva de las partes de madera de los yugos, causada por la continua acción de los agentes climáticos. En toda intervención deben respetar al máximo la instalación tradicional, cambiando las partes que no aseguren la estabilidad del conjunto. En caso de mecanización se deben instalar motores de bandeo por impulsos y electromazos monofásicos, que imiten los toques tradicionales y permitan los manuales. |
