Residència Nostra Senyora del Rebollet (Oliva) (La Safor) (Comunitat Valenciana)

Fitxes de les campanes.

Autor: OSA MILLÁN, Sergio (28/04/2019)

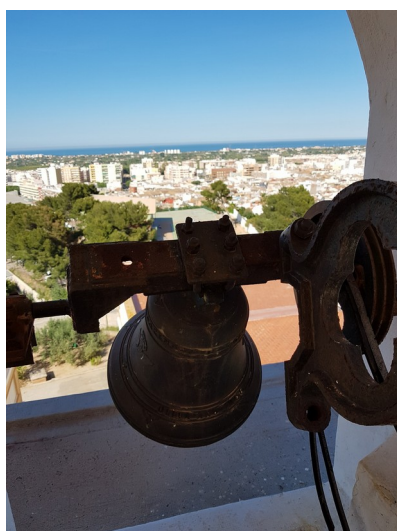
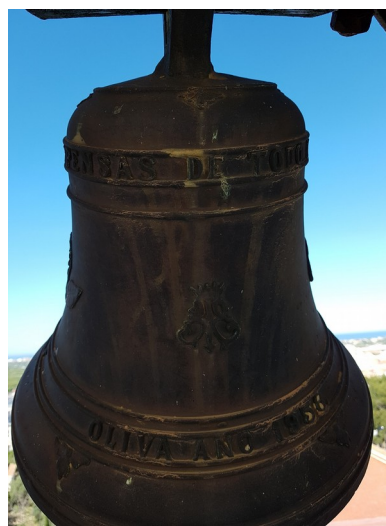
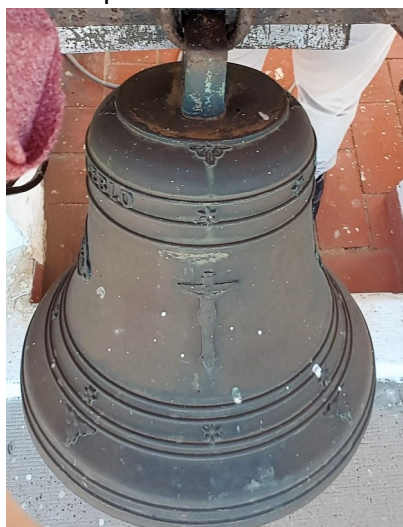
Nom de la campana	La xicoteta (1)
Any de fundició	1956
Autor	ROSES ATZENETA
Diàmetre	40 cm
Pes	37 kg
Altura del bronze	37 cm
Mecanismes de toc	La campana compta amb un motor de volteig continu a les 03, però degut al seu estat de conservació s'han desconnectat les corretges de transmissió del motor per motius de seguretat.
Batall	La campana compta amb un batall nugat, però sense cable de seguretat.
Inscripció	<p>00: Dalt: 2 cordons. Mig: Creu. Mig peu: cordó amb decoracions. Peu: 2 cordons.</p> <p>03: 00-00-0000 Dalt: "EL PUEBLO" Mig: marca de fundició. Mig peu: cordó amb decoracions. Peu: 2 cordons.</p> <p>06: Dalt: "ENSAS DE TODO" Mig: Monograma de Maria. Mig peu: "OLIVA AÑO 1956" Peu: 2 cordons.</p> <p>09: Dalt: "A EXP" Mig: flor. Mig peu: cordó amb decoracions. Peu: 2 cordons.</p>
Estat anterior	L'any 1956 la campana va ser adquirida en honor a la construcció de la nova residència . Seria beneïda i pujada al campanar, quedant instal·lada a la Sala de Campanes. Més tard, entre els anys 70 i 80 va ser electrificada per la casa Salvador Manclús (grau de València) amb un motor de vol continu.

Estat de actual de conservació	La campana es troba instal·lada en una de les finestres de la Sala de Campanes, amb truja de ferro i un motor de volteig continu. La truja té el capaçal solt, desde fa més de 10 anys, segurament per falta de manteniment, així mateix, fou desconectada del motor, per s00-00-0000eguretat. La instal·lació actual no guarda relació amb la tradició local ni afavoreix la correcta conservació de la campana. Per tant, seria ideal la restauració de la campana

La campana.

(vist en l'estat en què es troba). La campana es deu de baixar del campanar amb una grúa adequada, per dur-la als tallers de restauració. Una vegada als tallers, caldria netejar-la per dins i fora per recuperar la sonoritat original. La truja caldria canviar-la per altra de fusta de perfil tradicional valencià. El motor de volteig continu, es deu de canviar per un d'impulsos. La nova instal·lació de la campana ha de permetre el toc manual.
Tocs actuals	Segons les monges de la residència, no es toquen des de fa més de 15 anys per la caiguda d'un batall. Actualment les campanes no poden voltejar degut a la reforma de la residència, canviant tota la instal·lació elèctrica de l'edifici , així mateix retirant el cablejat dels interruptors de les campanes, situats a uns dels corredors de la residència, sense cap aïllament de les persones.
Autor i data de la fitxa de la campana	OSA MILLÁN, Sergio (28/04/2019)

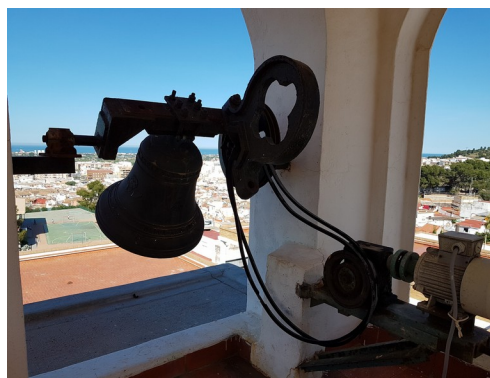
Instal·lació actual de la campana.

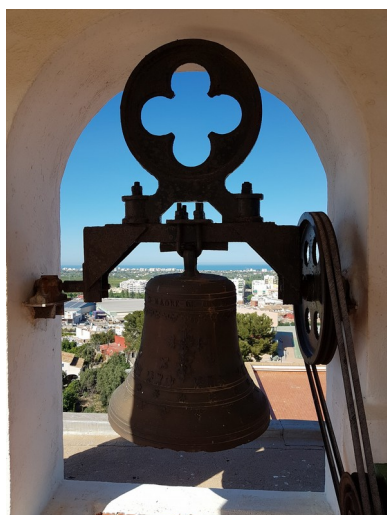
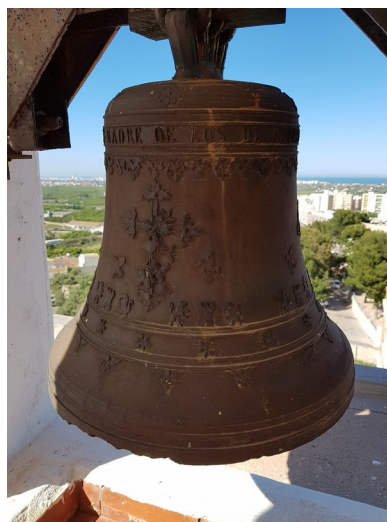
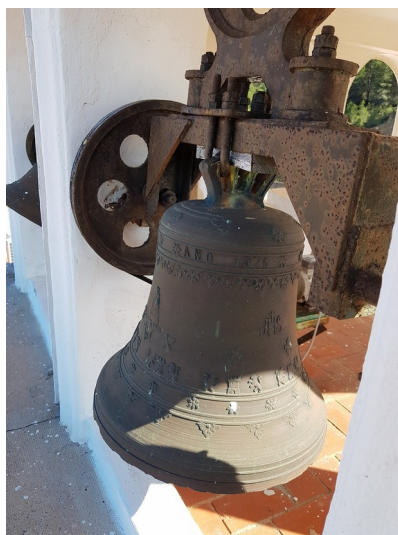
Nom de la campana	Madre de los Desamparados (2)
Any de fundició	1924
Autor	No indica l'autor, però pel model de les inscripcions la campana ha sigut fosa per ROSES, HERMANOS (VALÈNCIA)
Diàmetre	55 cm
Pes	96 kg
Altura del bronze	50 cm
Mecanismes de toc	La campana compta amb un motor de volteig continu a les 03.
Batall	Compta amb un batall nugat, però sense cable de seguretat.
Inscripció	<p>00: Dalt: 2 cordons amb decoracions. Mig: Mare de Déu dels Desamparats. Mig peu: 2 cordons amb decoracions. Peu: 2 cordons.</p> <p>03: Dalt: “* AÑO 1924*” Mig: JHS (Anagrama de Jesús) Mig peu: 2 cordons amb decoracions. Peu: 2 cordons.</p> <p>06: Dalt: “*MADRE DE LOS” Mig: Creu. Mig peu: 2 cordons amb decoracions. Peu: 2 cordons.</p> <p>09: Dalt: “DESAMPARADOS” Mig: Monograma de Maria. Mig peu: 2 cordons amb decoracions. Peu: 2 cordons.</p>
Estat anterior	La campana comptaria amb una truja de fusta de perfil tradicional valencià, possiblement amb un cigonyal per al seu volteig manual. L'any 1956 la campana seria dotada amb una truja de ferro ROSES al igual que la nova campana. Més tard, entre els anys 70 i 80 va ser electrificada per la casa Salvador Manclús (grau de València) amb un motor de vol continu.

Estat actual de conservació	La campana es troba instal·lada en una de les finestres de la Sala de Campanes, amb truja de ferro i amb un motor de volteig continu. La instal·lació actual no guarda relació amb la tradició local ni afavoreix la correcta conservació de la campana. Seria recomanable la restauració de la campana. La campana es deu de baixar del campanar amb una grúa adequada, per dur-la als tallers de restauració. Una vegada als tallers, caldria netejar-la per dins i fora per recuperar la sonoritat original. La truja caldria canviar-la per altra de fusta de perfil tradicional valencià. El motor de volteig continu, es deuria

La campana.

substituir per un d'impulsos. La nova instal·lació de la campana ha de permetre el toc manual.
Tocs actuals	Segons les monges de la residència, no es toquen des de fa més de 15 anys per la caiguda d'un batall i actualment les campanes no poden voltejar degut a la reforma de la residència, canviant tota la instal·lació elèctrica de l'edifici , així mateix retirant el cablejat dels interruptors de les campanes, situats a uns dels corredors de la residència, sense cap aïllament de les persones.
Autor i data de la fitxa de la campana	OSA MILLÁN, Sergio (28/04/2019)
