Comunidad Autónoma / Departamento / Estado	CASTILLA-LA MANCHA
Municipio	CENTENERA
Edificio	Iglesia Parroquial de Nuestra Señora de la Asunción
Dirección	
Localización	
Nombre	Campanillo (1)
Medidas (cm)	Diámetro (en cm) 44 Borde 4 Altura del bronce 38,5 Peso aproximado (en kilos)49 kg
Fundidor	
Año fundición	1760

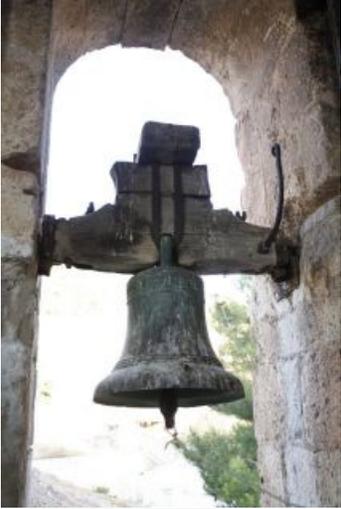
Descripción	En el tercio se concentra la inscripción de la campana: “IHS # MARIA # I#JOSEPH # A??O # DE # 1760 #”. La aparición de la Sagrada Familia y el año de fundición son los datos mínimos que aparecen en casi todas las campanas del siglo XVIII.
Toques	Repique.
Conservación, mantenimiento	<p>La campana está rota. Presenta una grieta horizontal en el medio (06) con una ramificación vertical que sube hasta el hombro. Esta rotura seguramente es debida a la mala colocación del badajo (tiene un brazo del ancla roto).</p> <p>Instalación original completa. Yugo interesante, de tipo toledano. Ejes acodados reforzados con abrazaderas. Palanca de balanceo curvada hacia arriba (03). Sujeción eje y abarcones con palomillas. Desgaste circular del brazo (09) por el volteo con cuerda.</p> <p>En 2012 se instaló una red de protección contra las palomas que evita la entrada de aves al campanario, sin embargo, deja fuera a las campanas.</p>

Protección	
Propuestas	La campana debe ser soldada. El badajo reparado o bien sustituido por otro de las mismas características. El yugo (tan interesante como la campana) debe ser restaurado.
Autores de la documentación	ROMERA SOTILLO, Álvaro
