<b>Comunidade Autónoma / Departamento / Estado</b>	GALICIA
<b>Municipio</b>	A FONSAGRADA
<b>Edificio</b>	Igrexa parroquial de San Xoán de Paradavella
<b>Dirección</b>	
<b>Localización</b>	Espadaña
<b>Nombre</b>	Xesús, María e Xosé
<b>Medidas (cm)</b>	Diámetro (en cm) 0   Bordo   Altura do bronce   Peso kg
<b>Fundidor</b>	
<b>Ano de fundición</b>	1772

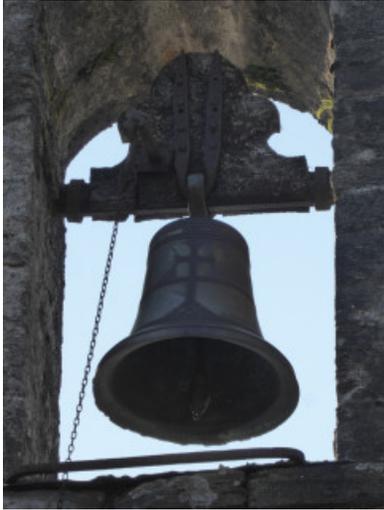
<b>Conservación, mantemento</b>	<p>El valor material de una campana traspasa los límites de la antigüedad del vaso. Los accesorios que se le instalaron a la campana tras ser fundida son parte integrante –e importante– de la misma. De hecho, mucho más que el vaso de bronce, la instalación de la campana nos habla de los usos que se le confiaron y, por lo tanto, de las formas de comunicación que el vecindario de Villaluz se dio. Pues bien, esta campana conserva buena parte de la instalación que le fue dada tras su fundición en 1772. La campana conserva su antiguo yugo de madera y el badajo original, pieza de forja, como el resto de elementos metálicos del conjunto.</p> <p>En lo respectivo a la conservación actual, la campana se encuentra en un estado aceptable, pese a las profundas mellas que en ella han dejado las inclemencias del uso y la intemperie. Especialmente reseñable es el caso del yugo, cuya madera muestra síntomas palpables de degradación, habiéndose rajado en el entorno de la palanca, como consecuencia de la fuerza ejercida sobre ella. La palanca metálica parece tener, asimismo, algunos problemas de sujeción, derivados de su uso permanente. Daños de un cierto calado, que cabría revertir con una restauración como la más abajo propuesta.</p>

<b>Protección</b>	
<b>Propostas</b>	<p>La campana precisaría de una cuidada restauración. Cualquier intervención sobre la campana habría de contemplar una restauración integral del yugo, que incluya el saneamiento tanto de la madera, como de las partes metálicas. Sería recomendable, también, restaurar el badajo y limpiar, aún superficialmente, el vaso de bronce. Por otro lado, cabría recuperar el uso cotidiano de la campana, preferiblemente por métodos tradicionales. Ahora bien, si el toque manual no garantiza el uso continuado del instrumento, no cabe descartar la posibilidad de instalar a la campana un motorcillo de impulsos, que se limitara a balancearla, como lo hizo antaño.</p>
<b>Autors da documentación</b>	SARRIÓ ANDRÉS, Pau M.
<b>Data</b>	08-08-2021
