<b>Comunidad Autónoma / Departamento / Estado</b>	NAVARRA
<b>Municipio</b>	ERRO
<b>Edificio</b>	Parroquia de San Esteban Mártir de Aintzioa
<b>Dirección</b>	Calle San Esteban, 24 31697
<b>Localización</b>	Sala de campanas
<b>Nombre</b>	<b>Campana (1)</b>
<b>Medidas (cm)</b>	Diámetro (en cm) 56   Borde 6   Altura del bronce 57   Peso Peso aproximado (en kilos)102 kg
<b>Fundidor</b>	
<b>Año fundición</b>	1380ca

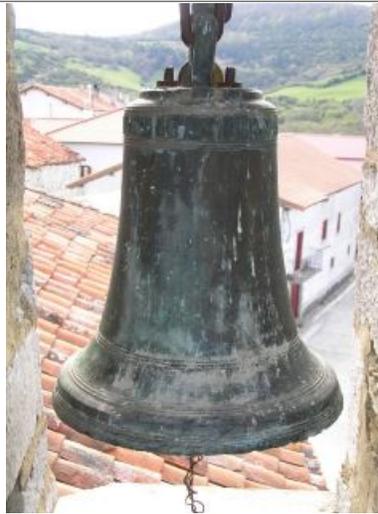
<b>Toques</b>	Repique desde la sala de campanas.
<b>Conservación, mantenimiento</b>	<p>La campana no está fijada a la viga sino que cuelga de las bridas (probablemente por desaparición de las cuñas de madera que la fijaban, ubicadas por encima y ahora inaccesibles por la instalación de un muro moderno de ladrillos)</p> <p>La viga de la que cuelga la campana está pintada de azul.</p> <p>El badajo es demasiado largo, procedente seguramente de la otra campana, y pega en su parte superior, con peligro de rotura de la campana si se golpea demasiado fuerte.</p>
<b>Protección</b>	Debería incoarse expediente para declarar la campana y la instalación Bien Mueble de Interés Cultural.

<b>Propuestas</b>	<p>Debieran fijarse las bridas de modo que la campana quede fijada a la viga. No obstante, las obras realizadas recientemente en la torre impiden la colocación de cuñas de madera, como probablemente tendría, por lo que se deben sustituir las bridas, instalando otras nuevas con tornillería métrica que permita la fijación antes citada. Los nuevos herrajes deberán protegerse contra la intemperie.</p> <p>Visto el tipo de toque y la antigüedad de la badajera, ésta debe ser mantenida, si se toca la campana exclusivamente de manera manual.</p> <p>En la medida de lo posible deben mantenerse los badajos actuales.</p> <p>Estos trabajos deben realizarse por empresa especializada en la restauración de campanas, debido al extraordinario interés del conjunto.</p> <p>La campana debe repicar y lo más adecuado sería conservar el toque exclusivamente manual. Sería conveniente que el mecanismo tirase del propio badajo, mediante una instalación electromecánica o hidráulica, que permitiese una gran velocidad de respuesta, para reproducir los toques originales y no impedir los posibles toques manuales.</p> <p>En ningún caso debe ser dotada de electromazo externo.</p>
