<b>Comunidad Autónoma / Departamento / Estado</b>	ARAGÓN
<b>Municipio</b>	MONZÓN
<b>Edificio</b>	Catedral de Santa María del Romeral
<b>Dirección</b>	
<b>Localización</b>	campanario
<b>Nombre</b>	<b>Sofía (5)</b>
<b>Medidas (cm)</b>	Diámetro (en cm) 86   Borde 9   Altura del bronce 72   Peso aproximado (en kilos)368 kg
<b>Fundidor</b>	PORTILLA, HERMANOS (GAJANO)
<b>Año fundición</b>	1999

<b>Autores de la documentación</b>	ÁLVARO MUÑOZ, Mari Carmen; LLOP i BAYO, Francesc
<b>Fecha</b>	03-06-2004

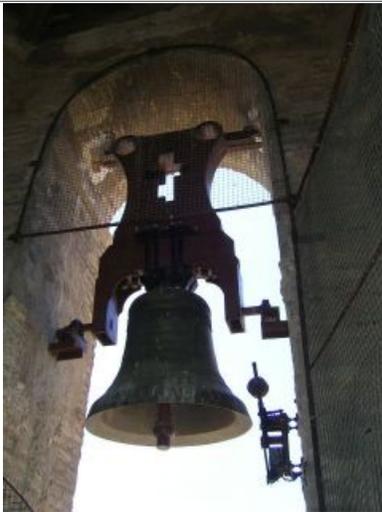
<b>Conservación, mantenimiento</b>	<p>La campana está cubierta por una espesa capa de excrementos que afecta a su sonoridad, a su conservación así como a la lectura de sus textos.</p> <p>Los soportes de los rodamientos no están empotrados en la fábrica de la torre, sino que emergen del muro, aumentando el riesgo de caída en caso de rotura del yugo.</p> <p>El electromazo no está soldado, por lo que hay riesgo de desplazamiento de la bola, con posibilidad de toques incorrectos e incluso de rotura de la campana.</p> <p>La campana no tiene instalado motor para el baneo, debido al largo recorrido del yugo metálico, que tropezaría con la escalera de acceso a la planta superior.</p> <p>La campana no está fijada, y como carece de la retención del motor de volteo, se puede desplazar, produciéndose así toques irregulares e incluso propiciándose la rotura de la campana.</p>
<b>Protección</b>	Protección genérica al encontrarse en un BIC declarado.

<b>Propuestas</b>	<p>La campana debe ser limpiada, por dentro y por fuera, para recuperar la sonoridad original.</p> <p>El yugo de madera debe ser repuesto, de acuerdo con el modelo de los yugos tradicionales aragoneses, con el eje pasante por el asa central de la campana, manteniendo sus características de forma, perfil y relación de contrapeso.</p> <p>El badajo será de las mismas características que el actual, incluido tamaño de la bola y peso.</p> <p>La campana debe balancear, voltear y repicar. Debe ser dotada de un motor de impulsos y de un electromazo, ubicados al lado izquierdo, para reproducir los toques originales y no impedir los posibles toques manuales. Debe ser dotada igualmente de una palanca de volteo en el lado derecho, para permitir el toque mediante soga.</p> <p>Vistos los problemas de conservación debidos a las aves, sería conveniente retranquear los soportes de manera que la campana pueda balancear, e incluso voltear, sin tocar una rejilla de acero inoxidable y transparente tanto a los sonidos como a la visión, que se instalaría en todos los vanos de la sala, en el vano a nivel del muro exterior.</p>
