Comunidad Autónoma / Departamento / Estado	EXTREMADURA
Municipio	CÁCERES
Edificio	Concatedral de Santa María
Dirección	
Localización	sala de campanas
Nombre	Campana (5)
Medidas (cm)	Diámetro (en cm) 107 Borde 10 Altura del bronce 85 Peso Peso aproximado (en kilos)709 kg
Fundidor	RIVERA DOMÍNGUEZ, GABRIEL
Año fundición	1991

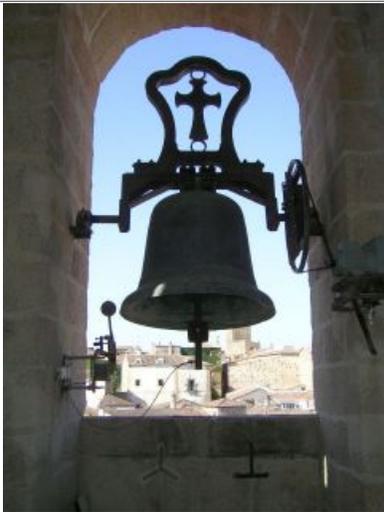
Conservación, mantenimiento	<p>El electromazo pega demasiado bajo.</p> <p>El badajo, excesivamente grande tanto para la badajera, que puede arrancar en cualquier momento, como para el perfil de la campana, que puede quebrar.</p> <p>Además, el sistema rígido de articulación al badajo tiende a arrancar la badajera, como ha ocurrido en numerosas campanas.</p> <p>En este sentido, el cable de seguridad dispuesto al extremo del badajo, no parece suficiente para aguantar el fuerte tirón en caso de desprendimiento del mismo.</p> <p>La caja de conexiones eléctricas no está bien aislada (los cables se ven desde el exterior por ser demasiado corta la funda)</p> <p>Los soportes del electromazo y del motor de balanceo están oxidados.</p> <p>Los cables eléctricos empotrados no han sido utilizados, por causa desconocida, y se ha tirado un cable exterior para la alimentación y control del motor de balanceo, dejando sin embargo los otros cables al aire.</p>

Protección	Protección genérica al encontrarse en un BIC declarado.
Propuestas	<p>Debe instalarse un yugo de madera, de acuerdo con las formas locales. El yugo deberá ser protegido especialmente contra la intemperie, y pintarse de verde, color tradicional. Los rodamientos deben instalarse sobre soportes empotrados en el muro, de modo que el brazo de madera sea tan largo como el vano de la ventana.</p> <p>Debe limpiarse la campana, por dentro y por fuera, mediante chorro de arena húmedo y suave, para recuperar la sonoridad original.</p> <p>Debe dotarse la campana de motor de volteo de impulsos, así como de una palanca para el posible volteo manual.</p> <p>Igualmente debe dotarse de un electromazo externo para repiques.</p> <p>El badajo estará dotado de los correspondientes cables de seguridad reforzados para que no se invierta en caso de rotura, así como de un ojal para un posible repique manual.</p>
