<b>Comunidad Autónoma / Departamento / Estado</b>	CASTILLA Y LEÓN
<b>Municipio</b>	ÁVILA
<b>Edificio</b>	Catedral de El Salvador
<b>Dirección</b>	
<b>Localización</b>	sala de campanas
<b>Nombre</b>	<b>Campana (2)</b>
<b>Medidas (cm)</b>	Diámetro (en cm) 60   Borde 6   Altura del bronce 56   Peso Peso aproximado (en kilos)125 kg
<b>Fundidor</b>	
<b>Año fundición</b>	1846

<b>Autores de la documentación</b>	ÁLVARO MUÑOZ, Mari Carmen; LLOP i BAYO, Francesc
<b>Fecha</b>	10-09-2005

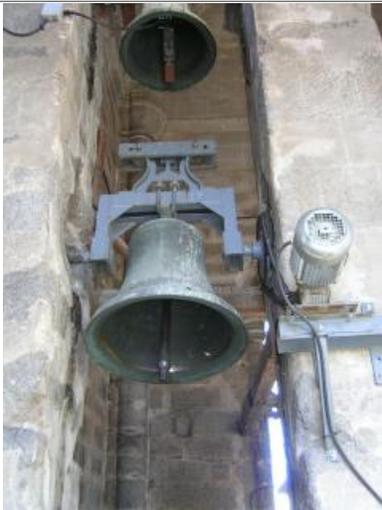
<b>Descripción</b>	La campana tiene una brevísima inscripción que combina el griego (para el anagrama de Jesús, el latín (para el nombre de José) y el español para el conjunto. Dice "IHS MARIA # Y # #JOSEF # # AÑO # # # DE # # # I846 # # " que puede interpretarse como JESÚS, MARÍA Y JOSÉ. AÑO DE 1846
<b>Toques</b>	Volteo mediante motor continuo
<b>Conservación, mantenimiento</b>	<p>El yugo metálico tiene además unas barras de hierro en la parte superior para aumentar el contrapeso. Probablemente el exceso de equilibrio es la causa que el badajo, cuando la campana voltea, además de pegar en el punto de percusión, gire por toda la boca, marcándola. El fenómeno se aumenta, a causa del badajo de argolla, que impide una fijación estable a la badajera.</p> <p>Badajo de argolla, unido mediante correa con hebilla la campana.</p> <p>La campana está instalada mediante varilla de tuerca forjada y adaptada a su función. La utilización de estas varillas es totalmente desaconsejable por su escasa resistencia tras el forjado.</p> <p>El badajo carece de cables de seguridad, probablemente innecesarios al encontrarse dentro de la sala de campanas.</p>

<b>Propuestas</b>	<p>Debe reponerse el yugo de madera original, sustituyendo solamente aquellas partes que lo precisen por seguridad. La campana debe instalarse de modo que pueda ser tocada tanto mecánica como manualmente. Debe ser montada a la manera tradicional, es decir con el asa exterior perpendicular al eje de giro, y por tanto el asa badajera paralela a ese eje. Este cambio respecto a la instalación anterior está motivado tanto por seguridad como por asegurar un golpe de badajo limpio y sonoro.</p> <p>La campana debe ser limpiada por dentro y por fuera, mediante chorro de arena húmedo y suave, para recuperar la sonoridad original, desfigurada por la suciedad acumulada.</p> <p>La campana debe ser dotada de un motor de impulsos que pueda tanto balancear como voltear la campana, según las diversas señales tradicionales. También debe ser dotada de un electromazo exterior, ubicado en el mismo lado del motor, de modo que la palanca de volteo manual pueda ser utilizada.</p>
