La Visitación
Ermita de Santa Lucía
Valencia, 2014

Restauración de Patrimonio Pictórico

Amparo Castelló Palacios

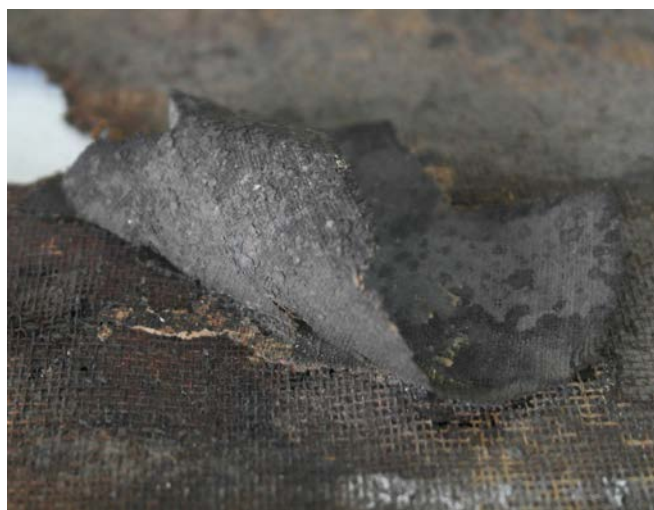
A esta combinación de causas naturales de deterioro se añade que la obra se caracteriza por haber sufrido ciertas intervenciones que han acelerado la degradación de los materiales constitutivos. Es el caso de los saneamientos parciales del soporte mediante la adhesión de parches de tela en zonas con rotos o desgarrados. En total se contabilizaron 12, realizados con tres distintos tipos de tela, lo que nos lleva a suponer que estas intervenciones se ejecutaron en tres momentos diferentes. En orden de adhesión encontramos primero unos parches de tela negra, generalmente muy despegados (Fig. 7), sobre los que se han colocado unos de mayor tamaño y de tonalidad marrón (Fig. 8). Según nuestra hipótesis, estos parches marrones corresponderían a una tercera intervención, puesto que uno de ellos se encuentra adherido sobre un parche de tonalidad beige ubicado aproximadamente en la zona central del soporte (Fig. 9). Es importante destacar que estos parches eran excesivamente grandes en comparación con las dimensiones de las lagunas y rupturas que subsanaban y, en algunos casos, ocultaban gruesos estucos no originales.

Fig. 7 - Parche de tela negra

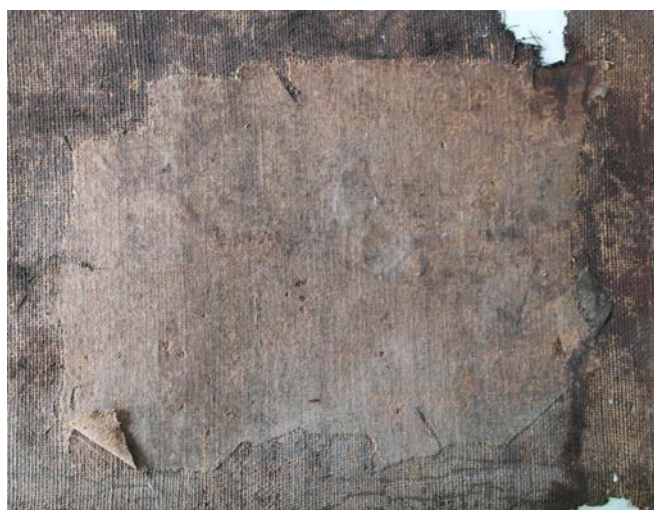
Fig. 8 - Parche de tela marrón

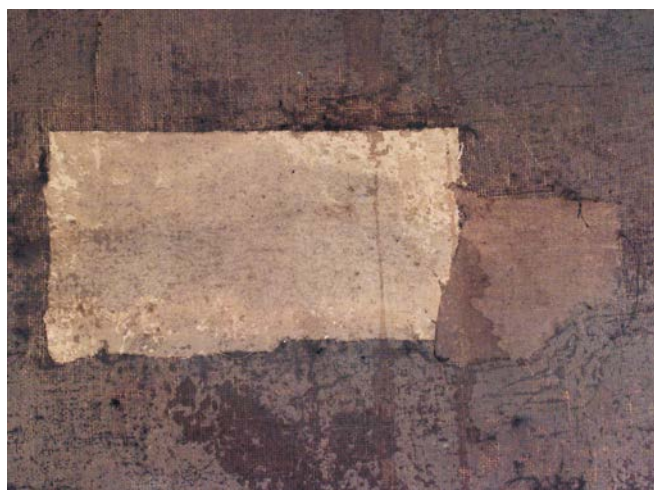
Fig. 9 - Parche de tela beige

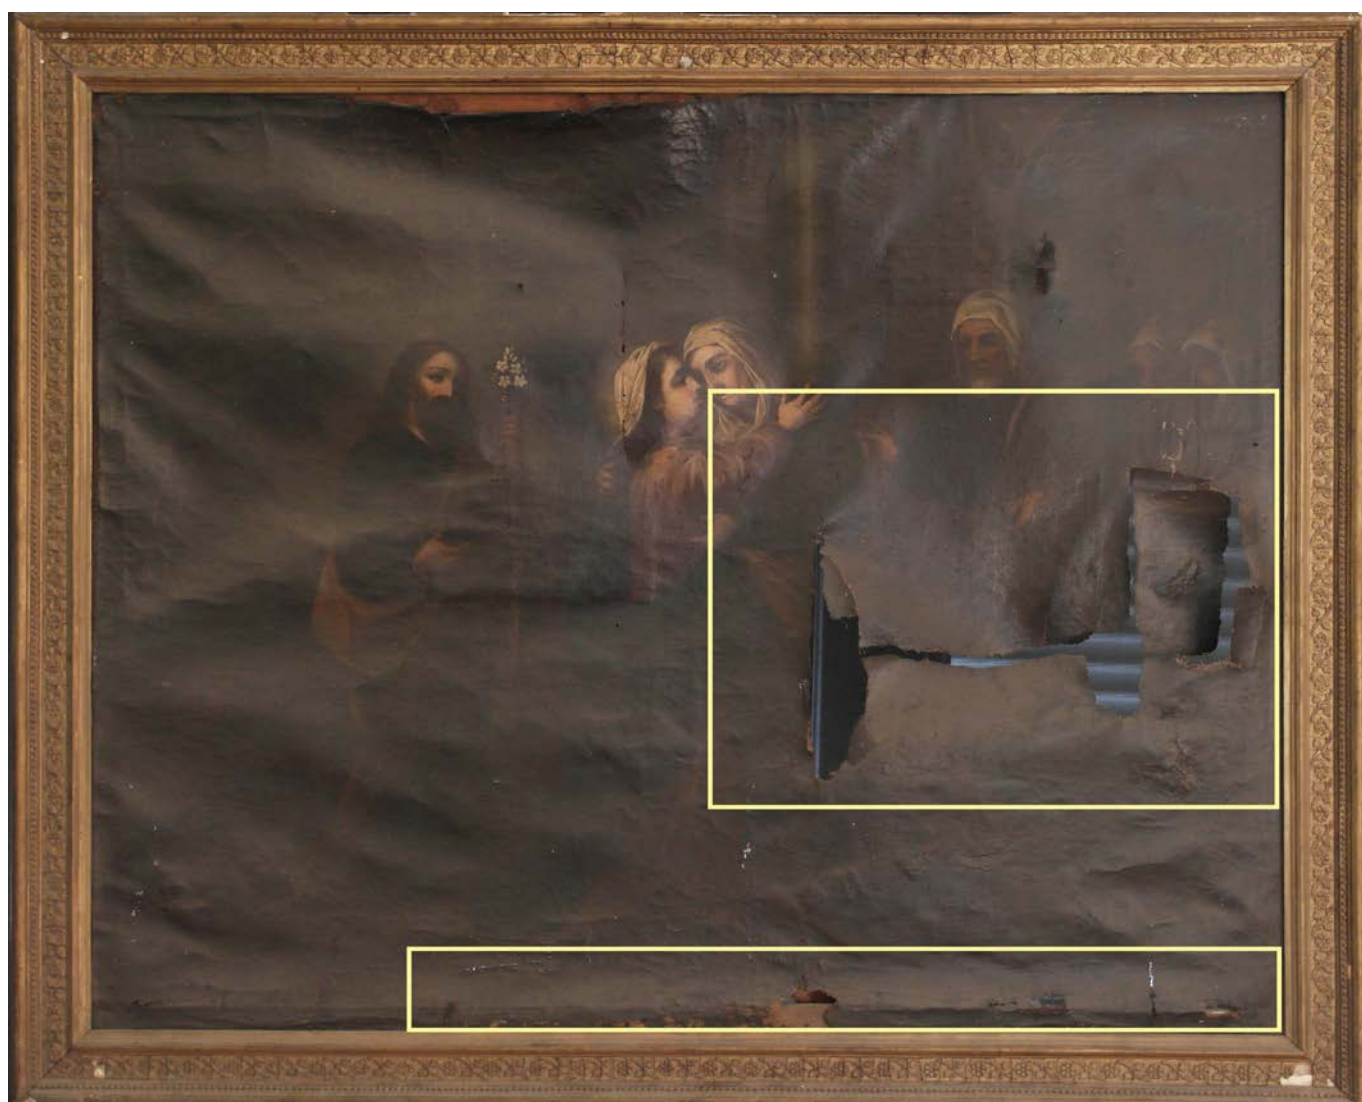
En la mayoría de los casos, estas lagunas suelen ser tanto de estrato pictórico como de soporte, generando grandes agujeros que debilitan la obra. Algunos de ellos se concentran en el borde inferior de la pintura puesto que el carácter higroscópico de la tela ha originado la “fatiga” de ésta, marcándose los largueros y travesaños del bastidor original y provocando tanto desprendimientos de estratos como pérdidas del soporte textil en esta zona (Fig. 10).

Fig. 10 - Esquema diagramatizado de las zonas de pérdida

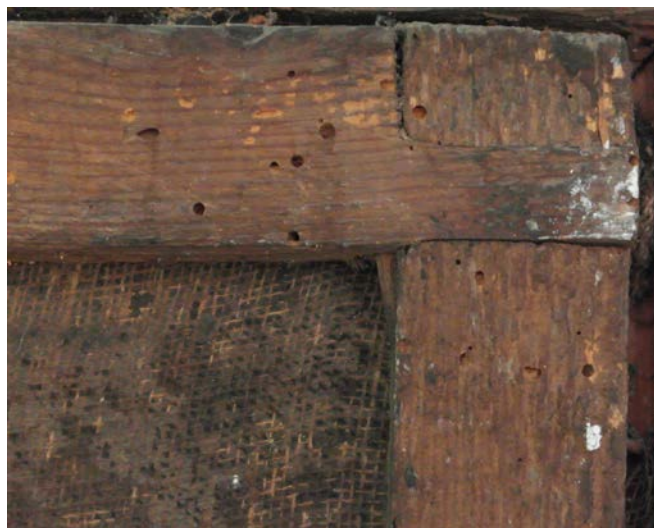
Por las marcas presentes en el anverso de la pintura, sabemos que el **bastidor** actual sobre el que se dispone la obra es el original. Este bastidor presenta daños estructurales fruto de un ataque de insectos xilófagos que han perforado el interior de la madera. Estos daños han contribuido a la pérdida de la fuerza y estabilidad necesaria para el tensado del lienzo en cuestión. Además, junto a este factor biológico se añaden las condiciones climatológicas, las cuales han provocado constantes cambios de humedad y temperatura que derivan en movimientos de contracción y dilatación de la madera del bastidor y su consecuente bloqueo, impidiendo que se adapte a los cambios dimensionales de la tela (Fig. 11). Por ello, dada la pérdida de estabilidad y de la capacidad de adecuarse a los movimientos naturales de la pintura, es de vital importancia sustituir el bastidor original por otro que cumpla estas dos funciones primordiales. Con esto, evitaremos que la obra sufra las principales patologías que la han dañado, impidiendo distensamientos, grietas y craquelados y/o pérdidas de estratos pictóricos.

Fig. 11 - Detalle del bloqueo del bastidor

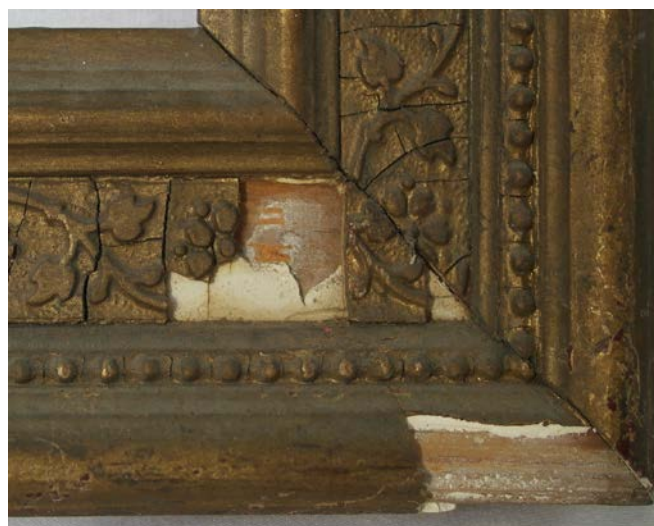
Por último es importante añadir que la pintura se dispone sobre un **marco** también muy atacado por insectos xilófagos y con algunas pérdidas y descohesiones ubicadas tanto en los bordes como en las zonas de decoración vegetal (Fig. 12). La superficie dorada se encuentra ennegrecida debido a la gran acumulación de polvo y suciedad ambiental que el paso del tiempo ha depositado en el mismo. Destacar que en el reverso encontramos como colgador un cáncamo de gran tamaño completamente oxidado (Fig. 13) al igual que diversos clavos que sujetaban el cuadro al marco. Estos sistemas deberán ser sustituidos por materiales inoxidables que generen el menor daño posible a la madera del reverso.

Fig. 12 - Detalle de las pérdidas en el anverso del marco

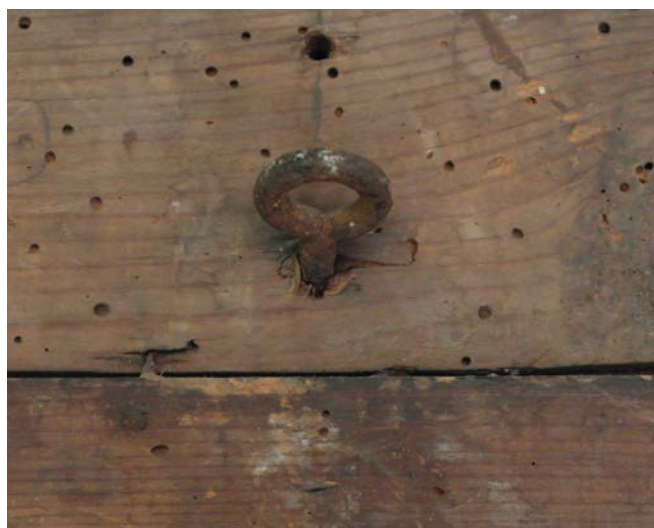
Fig. 13 - Detalle del cáncamo oxidado

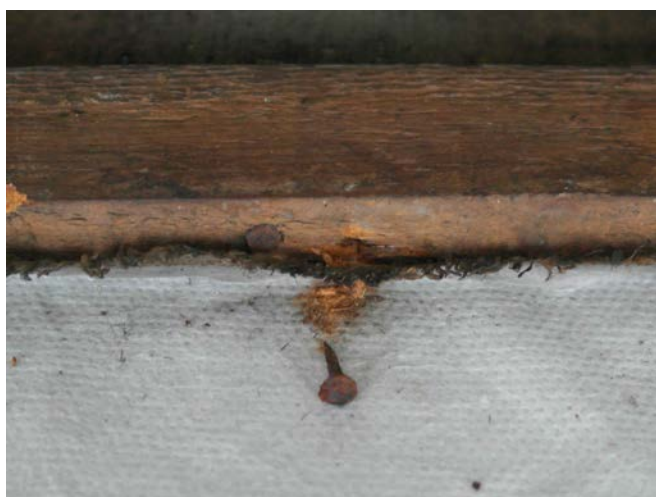
Para el tensado de la obra en este bastidor no se emplearon grapas de acero inoxidable, sino clavos que se encontraban muy oxidados y encastrados en la madera, presentando mayor dificultad en el momento de su extracción (Fig. 17). Una vez desmontada la obra del bastidor, con la ayuda de una brocha y un escalpelo y sirviéndonos de un aspirador, se fue eliminando todo el polvo y suciedad acumulada debajo del bastidor, principalmente en la zona inferior (Fig. 18).

Fig. 17 - Detalle de un clavo oxidado

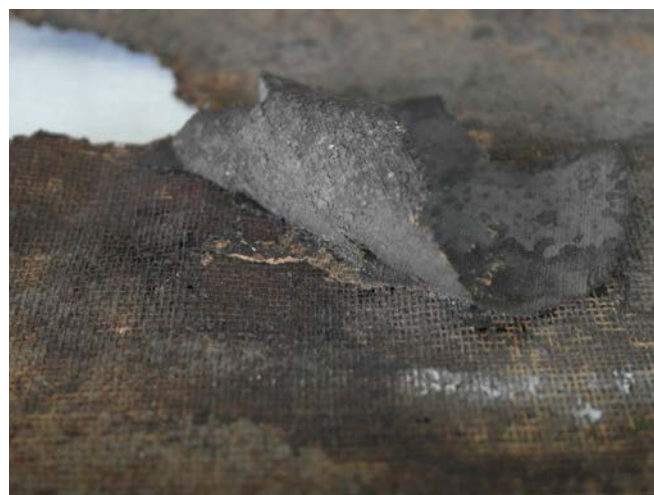
Fig. 20 - Parche negro despegado

ido perdiendo sus propiedades iniciales debido al envejecimiento del mismo (Fig. 20). Estos parches solían encubrir un estuco con una gruesa y dura masilla blanca, pintada por el anverso y dispuesta con una deficiente técnica de ejecución (Fig. 21). Dado que este tipo de estuco ocultaba un agujero con pérdida tanto de estratos pictóricos como de soporte textil y además ejercía fuertes tensiones en la obra, fue necesario eliminar desde el reverso mediante un bisturí.

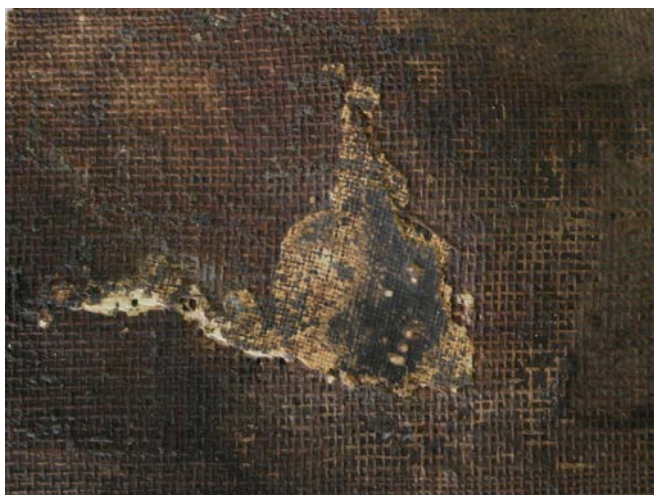
Fig. 21 - Detalle de la masilla de relleno

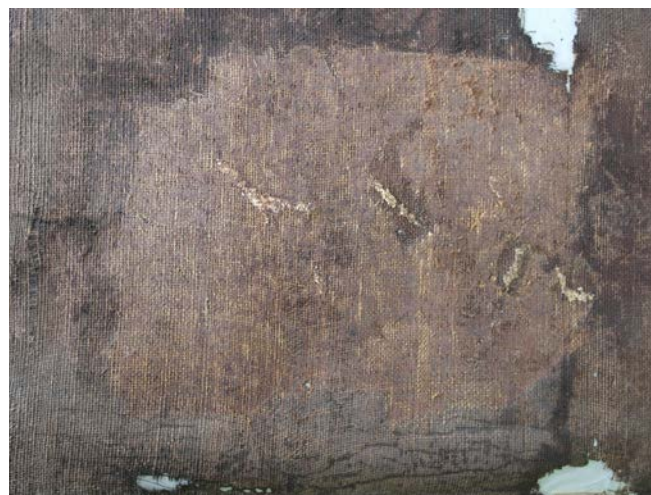
Fig. 23 - Detalle de la masilla de relleno

unos parches negros que cubrían pequeños agujeros reintegrados con masilla blanca (Fig. 22 y 23).

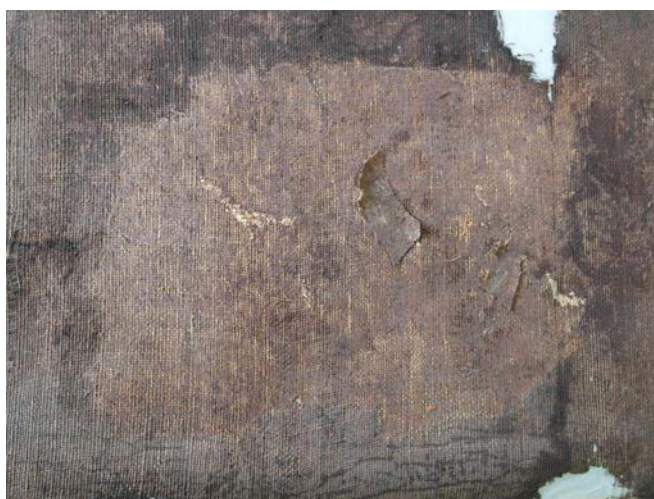
En cuanto al resto de parches, no ocultaban ningún roto, desgarro o agujero por lo que se desconoce el motivo de su aplicación. Sólo uno de ellos, un parche marrón de gran tamaño ubicado en la zona inferior izquierda del soporte textil (el nº 5), se disponía sobre

Fig. 22 - Parches negros debajo de un parche marrón

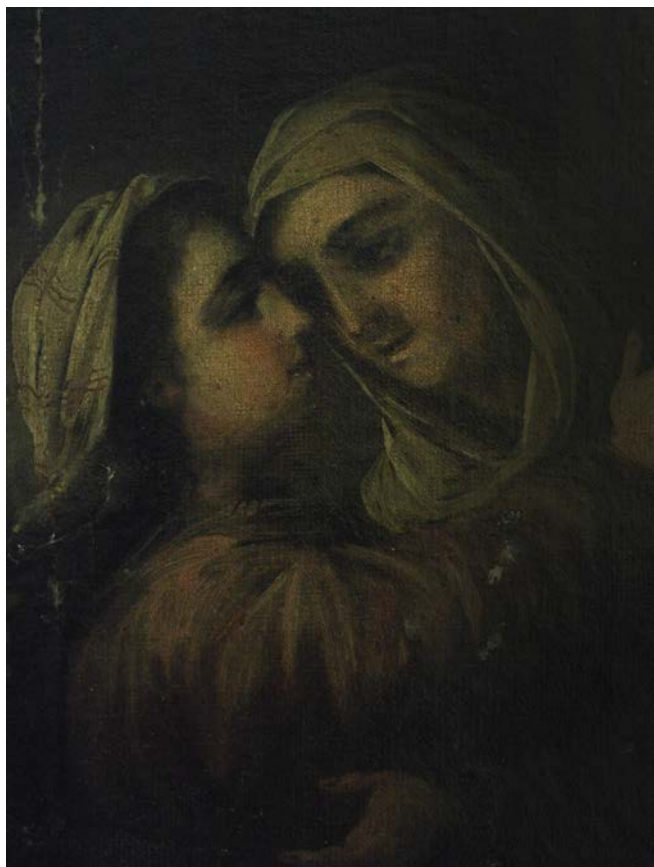
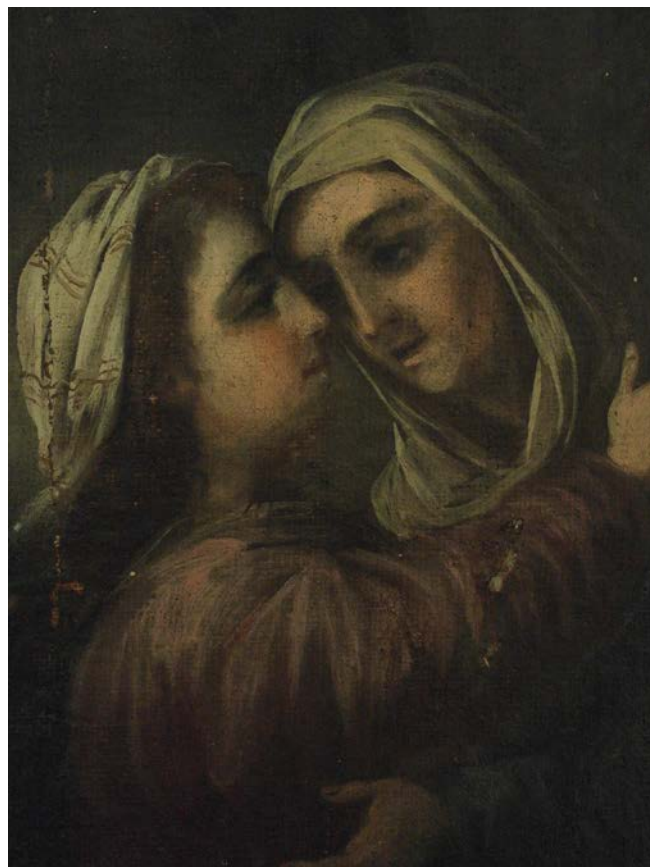
Fig. 32 - Figuras de María e Isabel antes de la limpieza

Fig. 33 - Figuras de María e Isabel después de la limpieza

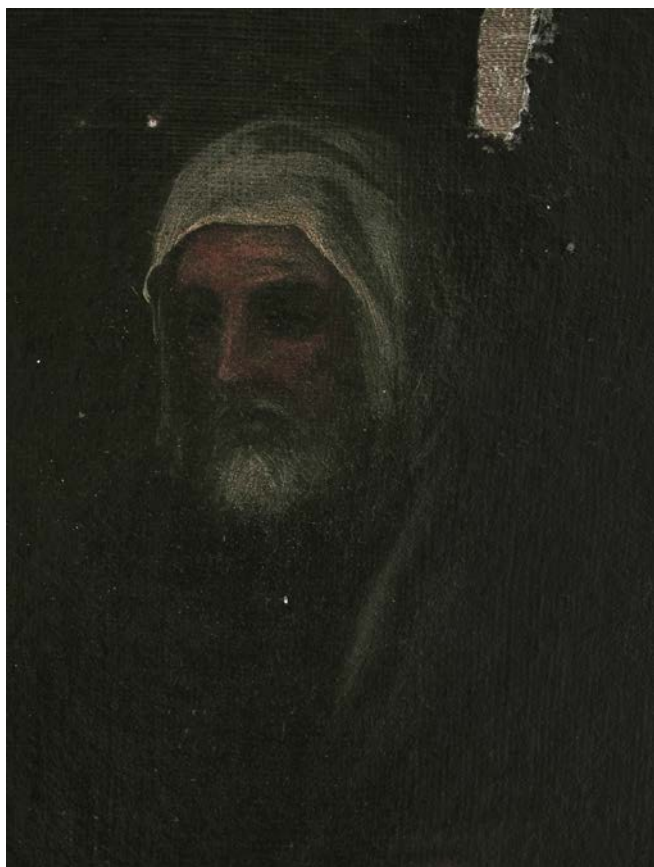
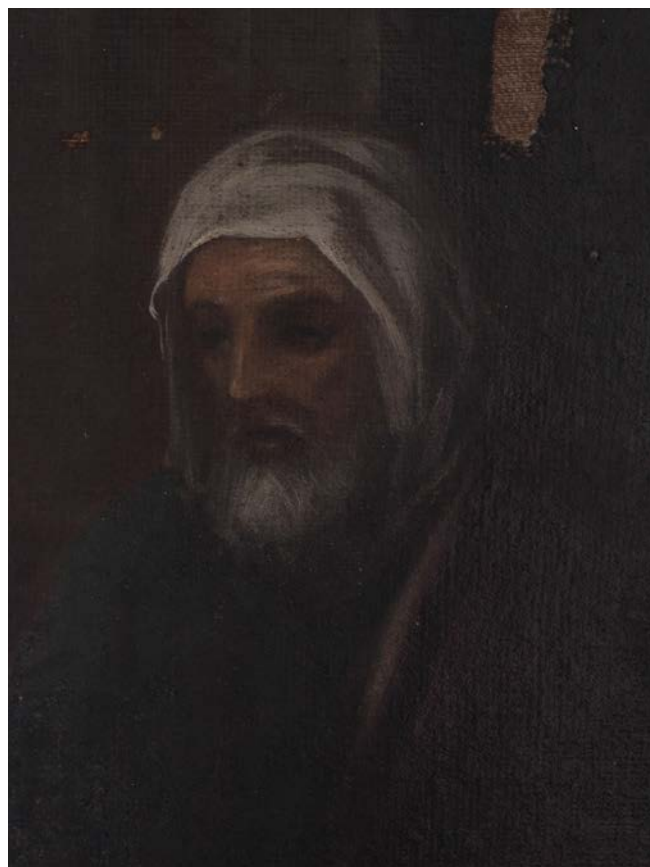
Fig. 34 - Figura de Zacarías antes de la limpieza

Fig. 35 - Figura de Zacarías después de la limpieza
