| <b>Municipio</b> | LA SEU D'URGELL |
| <b>Edificio</b> | Catedral-basílica de Santa Maria |
| <b>Nombre</b> | <b>Santa Maria (2)</b> |

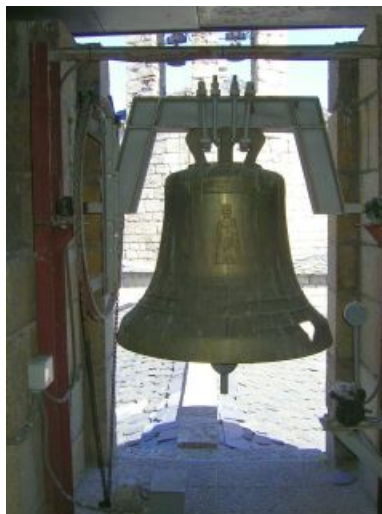
| <b>Conservación, mantenimiento</b> | <p>El estado de conservación es bueno, teniendo en cuenta su reciente fabricación e instalación. No obstante, por el hecho de encontrarse frente al único vano de la sala, es la sola campana que tiene excrementos de aves, tanto en el lado de fuera como el de dentro de la torre.</p> <p>La campana, seguramente afinada según la normativa del carillón europeo, del que su fabricante es uno de los mejores en todo el mundo, no ha tenido en cuenta la sonoridad de las ya existentes.</p> |

| <b>Propuestas</b> | <p>Se propone la reposición del yugo de madera a la manera catalana y la ubicación en una estructura metálica, ubicada en el centro de la sala de campanas, de modo que la campana pueda repicar y oscilar, quedándose asentada invertida, tanto de manera manual como automática. Otras opciones como la actual (repique y oscilación "rétró"), no corresponden a modelos tradicionales locales.</p> |
