| Municipio | GIRONA |
| Edificio | Catedral basílica de Santa Maria |
| Nombre | Santíssim Salvador "la Dominical" (2) |

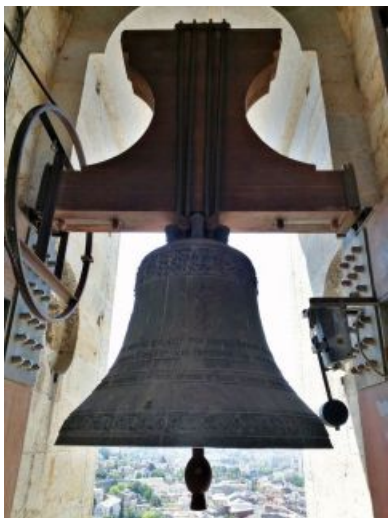
| <b>Conservación, mantenimiento</b> | <p>Se encuentra ubicada en la parte alta de la estructura de madera nueva. Desde un punto de vista acústico se trata de una mala solución ya que las campanas más graves deben situarse en la parte más baja de la estructura. Desde un punto de vista dinámico se trata también de una mala solución, ya que las campanas mayores deben situarse igualmente en la parte inferior, por afectar menos a la dinámica del conjunto.</p> <p>Como no ha sido protegida, y tampoco ha sido limpiada, tiene múltiples manchas de la pintura de protección de la madera tanto de los yugos como de la estructura.</p> <p>El yugo que imita la forma de los valencianos (aunque no el perfil, que sería troncocónico invertido) está desequilibrado, y la campana solamente puede oscilar sin llegar a la horizontal.</p> |

| <b>Propuestas</b> | <p>Si se descarta la ubicación de la campana en la ventana - lo que constituye la propuesta más coherente con la tradición - la campana debe ser ubicada en la parte baja de la estructura, por dos motivos: por su sonido más grave (que se expande mejor desde lo más bajo) y por su mayor peso (que afecta menos a la dinámica de la estructura).</p> <p>La instalación debe permitir que la campana se quede invertida hacia arriba entre "toc" y "toc", que pueda ser tocada manualmente, y que además pueda ser conservada sin problemas ni limitaciones.</p> <p>La campana debe ser limpiada, por dentro y por fuera, para recuperar la sonoridad original.</p> <p>El yugo debe aumentar su contrapeso, al estilo tradicional, de manera que venga a pesar entre 3/4 y 4/5 partes de la campana.</p> <p>La campana debe ser motorizada con un motor de impulsos que permita tanto el balanceo (como ocurría con el toque mediante sogas) como la detención de la campana hacia arriba entre toque y toque. Este motor y su rueda correspondiente, así como un electromazo rápido, para los repiques y otras señales, se instalarán a las 09, de manera que a las 03, se ponga tanto la palanca de volteo para posibles toques manuales.</p> <p>Igualmente debe ser dotada del badajo correspondiente, de un tamaño adecuado o incluso algo menor al borde de percusión, para asegurar su conservación. El badajo deberá ser dotado de cables de seguridad, para evitar su caída en casos de rotura, fijado de manera que no golpee al quebrarse, y que los cables tampoco dañen el bronce. De ninguna manera se unirá a la badajera mediante una articulación rígida, ya que éstas arrancan la anilla interior. La articulación deberá ser lo suficientemente elástica de manera que el badajo no rebote.</p> |
