| <b>Municipio</b> | SANT FELIU DE LLOBREGAT |
| <b>Edificio</b> | Catedral de Sant Llorenç |
| <b>Nombre</b> | <b>Llorença (2)</b> |

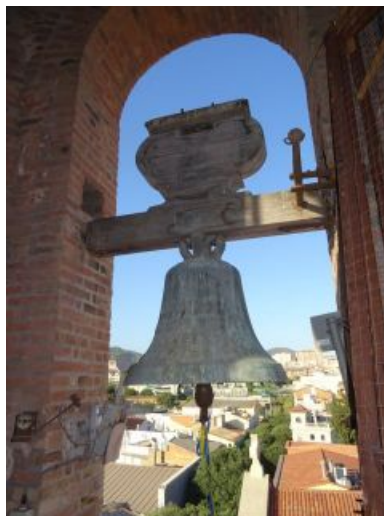
| <b>Conservación, mantenimiento</b> | La campana, que tiene unas peculiares asas en cruz, está mal montada, ya que la badajera está dispuesta perpendicular al eje, siendo por tanto difícil de atar y de tocar el badajo.<br>Para fijar la campana y evitar su movimiento, hay una horquilla que inmoviliza la palanca de oscilación.<br>El electromazo pega demasiado bajo, con peligro de rotura de la campana. |

| <b>Propuestas</b> | <p>Respecto a la campana hay dos propuestas posibles: la reubicación o bien la sustitución por otra campana.</p> <p>En primer lugar, la reubicación de la campana, en lugar de la actual campana mayor, permitiría poder repicarla y balancearla incluso desde la escalera, sin gran peligro. Antes habría que sustituir el yugo mixto (madera/hierro) actual por un yugo de madera y ubicar la campana de manera correcta, es decir con la badajera paralela al eje de giro y no perpendicular como ahora.</p> <p>Otra solución, mucho más costosa, sería utilizarla exclusivamente para las horas del reloj, ubicándola colgada de una viga de madera, en el centro superior de la sala. La nueva campana tendría que estar armonizada con las otras tres, y dotada tanto del correspondiente yugo como del brazo para balancearla, así como del electromazo, ubicado en la parte opuesta.</p> <p>En todo caso hay que limpiar la campana, con arena húmeda a baja presión, tanto por el interior como por el exterior de la campana, para recuperar la sonoridad original, ahora disminuida por la suciedad.</p> |
