| Comunidad Autónoma / Departamento / Estado | ILLES BALEARS |
| Municipio | CIUTADELLA |
| Edificio | Catedral de la Purificació de la Mare de Déu |
| Nombre | Sant Esteve (1) |

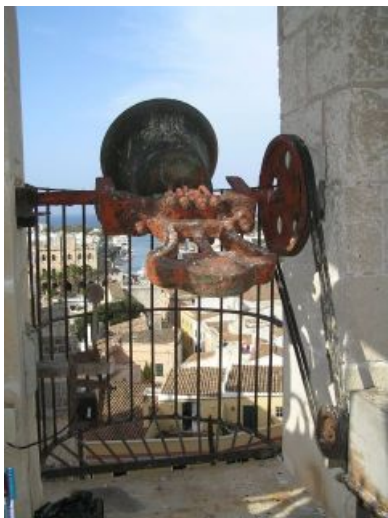
| <b>Descripción</b> | <p>La campana, de cuatro asas en cruz, es característica de una producción industrial y seriada, de campanas de reloj. Por lo tanto fue probablemente reutilizada después de la destrucción de las campanas anteriores en 1936. Incluso la ausencia de una de las asas, sustituida por un tornillo industrial, indicaría un lanzamiento violento desde un campanario ya que, como es sabido, las campanas que caen suelen romper una o varias asas, conservando generalmente su sonoridad.</p> <p>La inscripción es característica de la empresa fabricante e indica, como se ha dicho, una producción seriada, y por lo tanto sin relación con el lugar de destino. Dice en la parte de fuera "MOISÉS DIEZ PALENCIA" y en la de dentro "HOC SIGNO VINCES". Por debajo de esta hay un crucifijo, mientras que a la parte exterior, por debajo de la marca de fábrica hay una referencia, habitual en esta empresa (en la que el número indica la campana producida, y la letra la serie, es decir el tipo de perfil: "2226-A"</p> <p>La expresión latina fue recogida por EUSEBIO DE CESÁREA en su Vida de Constantino, en relación con la batalla de Puente Milvio contra MAGENCIO. Era el día 27 de octubre del año 312. Constantino miró en el cielo y vio la señal de la cruz con la inscripción "IN HOC SIGNO VINCES" que se puede traducir como CON ÉSTA SEÑAL VENCERÁS. Durante la noche, varios sueños le recomendaron marcar sus legionarios con esta cruz, lo que hizo y le permitió tener una victoria contundente y definitiva sobre su adversario. <a href="#">Aforismos</a></p> <p>La campana tiene en el pie varias cruces incisas, probablemente siete (no totalmente verificadas por la suciedad que cubre el bronce) y asociadas seguramente a la ceremonia de la bendición de la campana, incluso para señalar un posible cambio de valor, desde un uso civil (reloj) hasta un uso eclesial (campana para el culto).</p> |
| <b>Conservación, mantenimiento</b> | <p>Los herrajes que unen la campana al yugo están muy oxidados, y el motor bloqueado. En el momento de documentar la campana estaba en una inusual posición vertical. En consecuencia hay numerosos excrementos de palomas dentro de la campana.</p> <p>En una de las conservaciones pintaron el yugo de rojo y las asas de verde sin proteger el bronce que está cubierto de manchas de pintura.</p> <p>El electromazo pega un poco bajo. En la bobina pone "TESAN S. L. / 0480003-9". Campana mal orientada (la cruz hacia dentro).</p> <p>El badajo demasiado corto, pega un poco alto. Uno de los cables de seguridad está suelto desde hace tiempo, y no solo no evitaría la caída de la maza, sino que ha marcado el bronce, desfigurando el sonido y el metal.</p> <p>El apoyo del electromazo nuevo ha sido pintado una vez instalado, con lo cual hay manchas de pintura en el muro.</p> |

| <b>Propuestas</b> | <p>La campana debe ser limpiada, por dentro y por fuera, para recuperar la sonoridad original, mediante chorro de arena húmeda.</p> <p>Debe instalarse con yugo de madera, de características tradicionales, que determinan su forma tradicional de tocar.</p> <p>La campana debe ser motorizada con un motor de impulsos que permita el volteo en los dos sentidos, para crear una mayor diversidad sonora. También será dotada de electromazo para los señales de difuntos. Este motor y su rueda correspondiente así como el electromazo se instalarán a las 09, de manera que no impidan posibles toques manuales.</p> <p>Igualmente debe ser dotada del badajo correspondiente, de un tamaño adecuado para asegurar su conservación. El badajo deberá ser dotado de cables de seguridad, para evitar su caída en casos de rotura, fijado de manera que no golpee al quebrarse, y que los cables tampoco dañen el bronce. De ninguna manera se unirá a la badajera mediante una articulación rígida, ya que éstas arrancan la anilla interior. La articulación deberá ser lo suficientemente elástica de manera que el badajo no rebote.</p> <p>La campana deberá orientarse a la manera tradicional, es decir con la cruz hacia afuera. Los herrajes utilizados han de ser necesariamente de acero inoxidable, debido a la proximidad del mar.</p> |
