| <b>Municipio</b> | CIUTADELLA |
| <b>Edificio</b> | Catedral de la Purificació de la Mare de Déu |
| <b>Nombre</b> | <b>Santa Maria de les Victòries (4)</b> |

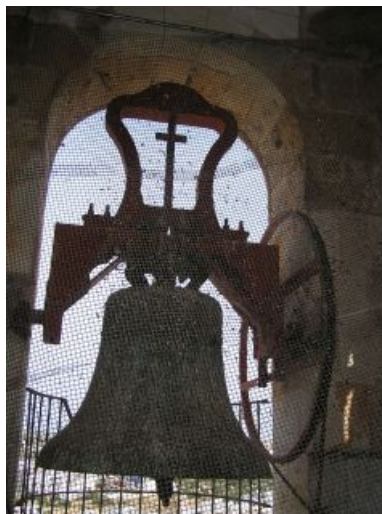
| <b>Toques</b> | No puede tocar debido a las condiciones de conservación. |

| <b>Conservación, mantenimiento</b> | <p>Hay una reja a modo de balcón por el exterior de la ventana, probablemente para proteger a los campaneros. Debido a la altura del yugo de hierro (más elevado que el de madera) la reja ha debido ser recortada para que pase el yugo.</p> <p>Campana muy sucia por excrementos de palomos.</p> <p>Los herrajes que unen la campana al yugo están muy oxidados.</p> <p>El electromazo picaba un poco bajo. El apoyo del antiguo electromazo trifásico no está desmontado, y tampoco está instalado el electromazo nuevo.</p> <p>Badajo muy oxidado con un solo cable de seguridad. Marcas del otro cable en la campana.</p> <p>Campana mal orientada (la cruz hacia adentro).</p> |

| <b>Propuestas</b> | <p>La campana debe ser limpiada, por dentro y por fuera, para recuperar la sonoridad original, mediante chorro de arena húmeda.</p> <p>Debe instalarse con yugo de madera, de características tradicionales, que determinan su forma tradicional de tocar.</p> <p>La campana debe ser motorizada con un motor de impulsos que permita el volteo en los dos sentidos, para crear una mayor diversidad sonora. También será dotada de electromazo para los señales de difuntos. Este motor y su rueda correspondiente así como el electromazo se instalarán a las 09, de manera que no impidan posibles toques manuales.</p> <p>Igualmente debe ser dotada del badajo correspondiente, de un tamaño adecuado para asegurar su conservación. El badajo deberá ser dotado de cables de seguridad, para evitar su caída en casos de rotura, fijado de manera que no golpee al quebrarse, y que los cables tampoco dañen el bronce. De ninguna manera se unirá a la badajera mediante una articulación rígida, ya que éstas arrancan la anilla interior. La articulación deberá ser lo suficientemente elástica de manera que el badajo no rebote.</p> <p>La campana deberá orientarse a la manera tradicional, es decir con la cruz hacia afuera.</p> <p>Los herrajes utilizados han de ser necesariamente de acero inoxidable, debido a la proximidad del mar.</p> <p>Como es más que probable que el yugo de madera sea más corto que el actual, la reja exterior de seguridad se podrá reponer hasta su nivel original.</p> |
