| <b>Municipio</b> | TORTOSA |
| <b>Edificio</b> | Catedral de l'Assumpció de la Mare de Déu |
| <b>Nombre</b> | <b>Carilló del rellotge (B)</b> |

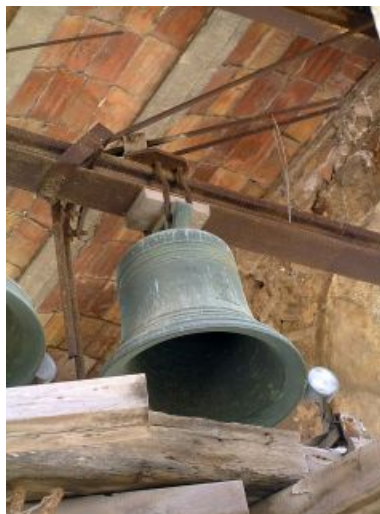
| <b>Conservación, mantenimiento</b> | Los mazos exteriores han sido cortados parcialmente (la parte de la bola) y sustituidos por un electromazo. |

| <b>Propuestas</b> | <p>Se propone la reubicación y reutilización de la campana, manteniendo su papel para la interpretación de melodías, la utilización como campana de repique y volteo, recuperando el papel de la campana "Naçarena" o "Portes", desaparecida en la guerra civil.</p> <p>En consecuencia la campana debe limpiarse, por dentro y por fuera, para recuperar la sonoridad original.</p> <p>La campana se ubicará en una de las ventanas libres, con los ejes a nivel de las otras campanas, según se propone en el dibujo adjunto.</p> <p>Debe instalarse con yugo de madera, de características similares a los existentes, especialmente las que determinan su forma tradicional de tocar aunque con palanca de hierro en el brazo.</p> <p>La campana debe ser motorizada con un motor de impulsos que permita tanto el volteo en los dos sentidos (como ocurría con el toque mediante sogas) como la detención de la campana hacia arriba entre toque y toque. Este motor y su rueda correspondiente, así como un electromazo rápido, para los repiques y otras señales, se instalarán a las 09, de manera que a las 03, como ahora, se ponga la palanca de volteo para posibles toques manuales.</p> <p>Igualmente debe ser dotada del badajo correspondiente, de un tamaño adecuado o incluso algo menor, para asegurar su conservación, debido a su antigüedad. El badajo deberá ser dotado de cables de seguridad, para evitar su caída en casos de rotura, fijado de manera que no golpee al quebrarse, y que los cables tampoco dañen el bronce. De ninguna manera se unirá a la badajera mediante una articulación rígida, ya que éstas arrancan la anilla interior. La articulación deberá ser lo suficientemente elástica de manera que el badajo no rebote.</p> <p>Vistos los problemas de conservación debidos a las aves, sería conveniente retranquear los soportes de manera que la campana pueda balancear, e incluso voltear, sin tocar una rejilla de acero inoxidable y transparente tanto a los sonidos como a la visión, que se instalaría en todos los vanos de la sala, a nivel del muro exterior.</p> |
