EL PATRIMONIO HISTÓRICO-ARTÍSTICO CULTURAL DE CAUDETE

- *LAS CAMPANAS DE LA IGLESIA PARROQUIAL DE SANTA CATALINA V. Y M.*
- *PROPUESTAS DE RESTAURACIÓN*

CAMPANAS DE CAUDETE: ESTADO ACTUAL Y PROPUESTAS DE RESTAURACION (1)

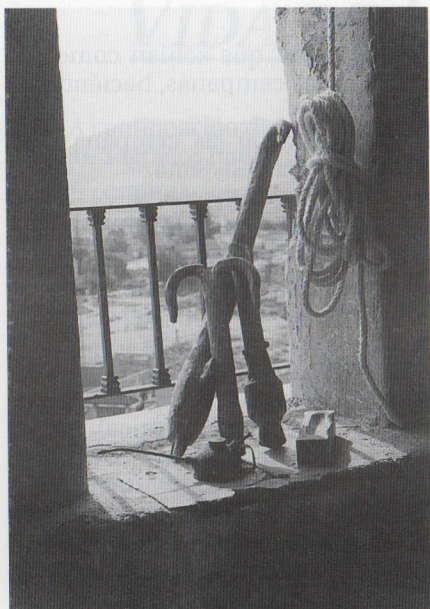
Actualmente, todas menos la Gorda o Catalina están mecanizadas, basada la mecanización en la sustitución del antiguo yugo de madera por uno de hierro soldado. El conjunto está basado en unos motores con una fuerte retención que frena mucho la campana y la deja parada a cada vuelta, forzando mucho el conjunto. Además, los electromartillos instalados son tan lentos que no pueden reproducir la velocidad y belleza de los toques tradicionales.

CARACTERISTICAS DE LA MECANIZACION ACTUAL:

80, fue la posibilidad de tocar sin mano de obra en el momento deseado. Sin embargo, las desventajas son múltiples:

1) Es preciso sustituir los yugos de las campanas que son tan antiguos como los bronce.

2) Los motores impiden los toques tradicionales, ya que no se pueden tocar directamente a mano las campanas sin haber quitado las correas.

3) Los MARTILLOS no reproducen los toques tradicionales, ya que no pueden percutir las campanas con el ritmo e intensidad variables con que lo hace el campanero.

4) Los MOTORES no reproducen los toques tradicionales, ya que las campanas sólo giran en un sentido, a velocidad constante, sin variación.

5) La instalación eléctrica no cumple las mínimas normas de segu-

ridad: los cables están sueltos y puestos de cualquier manera.

1) SOLDADURA DE LA CAMPANA ROTA

Se refiere a la del Sermón, soldadura llevada a cabo con una técnica realizada en Francia o Alemania. Las campanas son puestas al rojo antes de ser soldadas, y se recuecen antes de dejarlas enfriar muy lentamente, de modo que recuperan la sonoridad perdida.

2) REPRODUCCION DE LOS YUGOS DE MADERA

Los de madera tienen un aspecto más noble y estético. Los yugos de madera aíslan las vibraciones entre la campana y la torre, preservando la sonoridad original. Además, los yugos de madera no suelen causar la rotura de los badajos al no estar sujetos a las vibraciones que los acaban rompiendo fácilmente, en las nuevas campanas mecanizadas.

3) CAMBIO DE MOTORES

El cambio sería por otros llamados de impulsos, que actúan como los antiguos campaneros al tirar progresivamente de las campanas, haciéndolas oscilar de manera que acaban por voltear.

La motorización actual puede causar la rotura de las campanas del Sermón y acabará rompiendo las otras si no se cambia el sistema.

4) CAMBIO DE LOS REPIQUÉS

Existen mecanismos que tocan casi tan rápidamente como los campaneros, y que permiten reproducir, en gran parte, los toques tradicionales.

5) INSTALACION DE UN ORDENADOR

Para la gestión del conjunto, que coordine los toques e incluso recupere aquellos toques tradicionales.
