Inventario de las campanas

Santa María la Mayor - ARANDA DE DUERO (CASTILLA Y LEÓN)

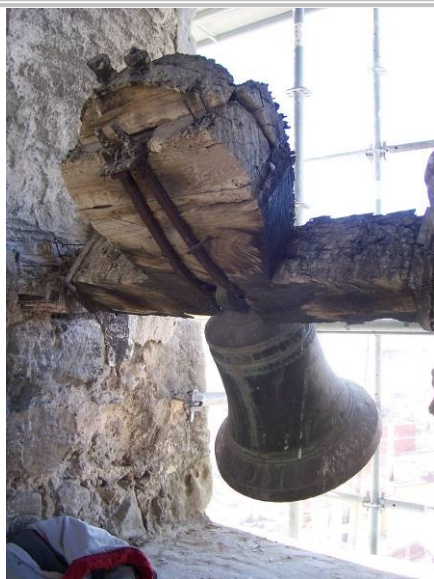
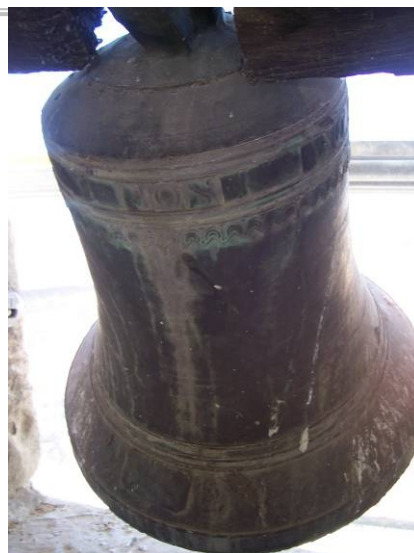
| Nombre campana | “Campanillo Primero de la Sagrada Familia” (1) (Referencia:) |

| Estado de conservación | Sucia a causa de los excrementos de palomos y otras aves. El yugo se encuentra inclinado y en un estado regular de conservación. |
| Mecanismos para tocar | Ninguno. La campana no presenta badajo. |

| Valoración | Campana interesante. Puede refundirse en caso de rotura tras su documentación |

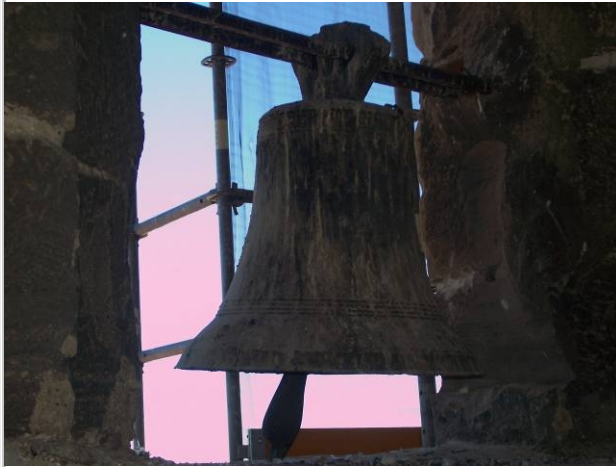
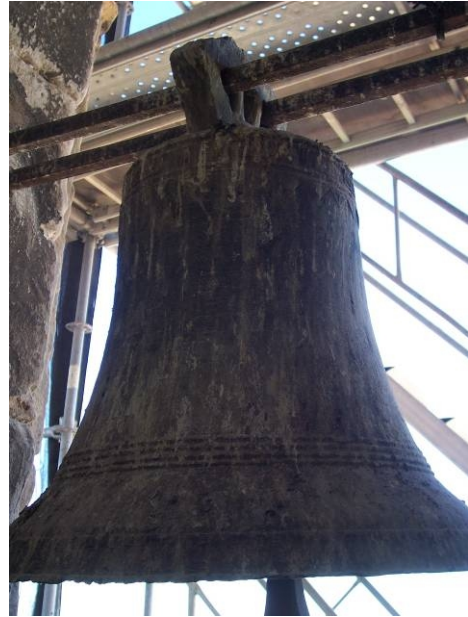
| Nombre | "Campanillo Segundo" (2) (Referencia:) |

| Estado de conservación | Sucia a causa de los excrementos de palomos y otras aves |
| Notas | El badajo es exageradamente largo y pega en el suelo |

| Instalación | La instalación ha sido sustituida y debe ser reconstruida para restaurar los valores sonoros y culturales del instrumento, así como los toques tradicionales. |

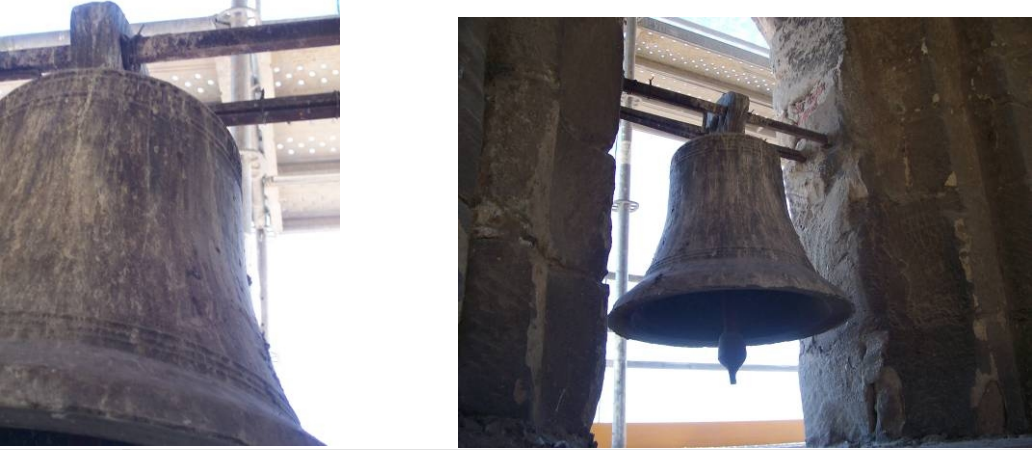
| Nombre campana | "Campanillo Tercero" (3) (Referencia:) |

| Estado de conservación | Sucia a causa de los excrementos de palomos y otras aves |

| Instalación | La instalación ha sido sustituida y debe ser reconstruida para restaurar los valores sonoros y culturales del instrumento, así como los toques tradicionales. |

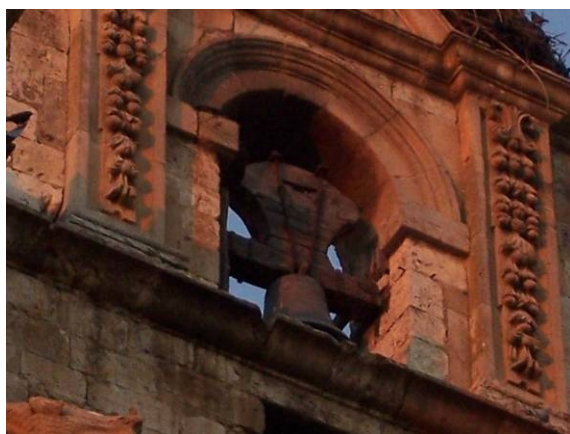
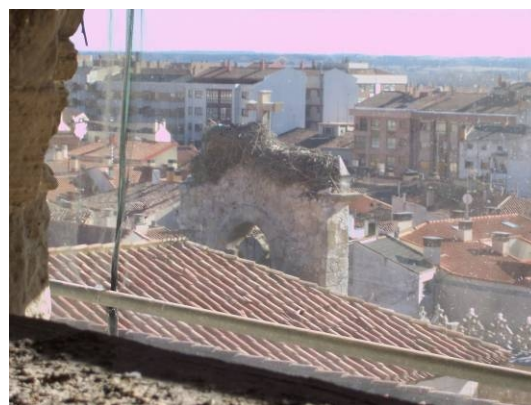
| Nombre campana | "Campanillo Cuarto de la Espadaña Sur" (4) (Referencia:) |

| Estado de conservación | Extremadamente sucia a causa de los excrementos de palomos y otras aves |
| Notas | Campana inaccesible. Documentación: o SANZ PLATERO, Daniel (17-11-2007) |

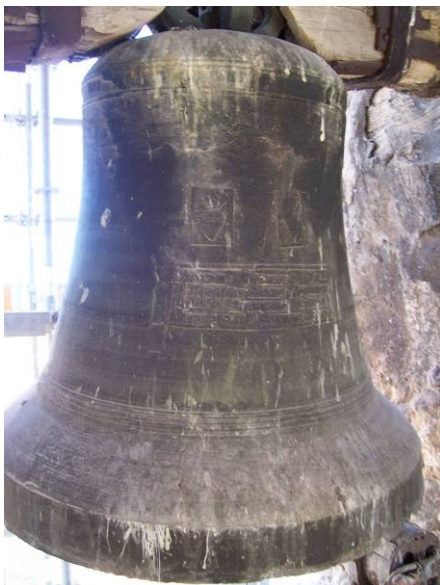
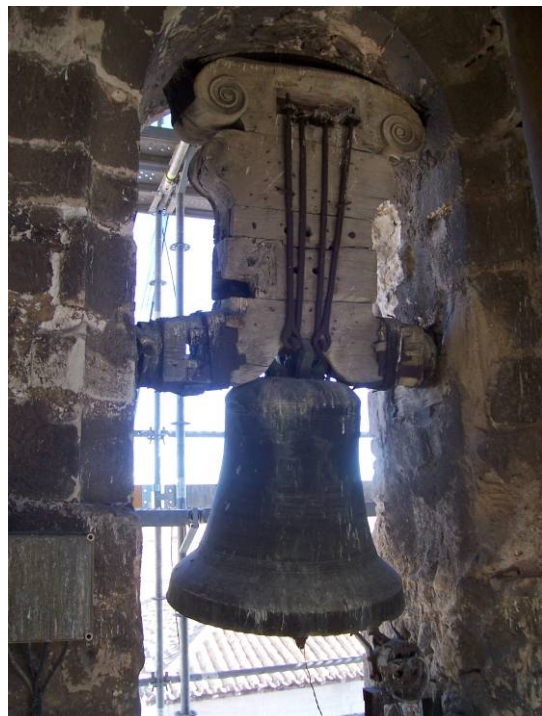
| Nombre campana | "Santa Bárbara" (5) (Referencia:) |

| Estado de conservación | Sucia a causa de los excrementos de palomos y otras aves |
| Notas | Posee elctromazo interno sin uso, estropeado. Documentación: o SANZ PLATERO, Daniel (17-11-2007) |

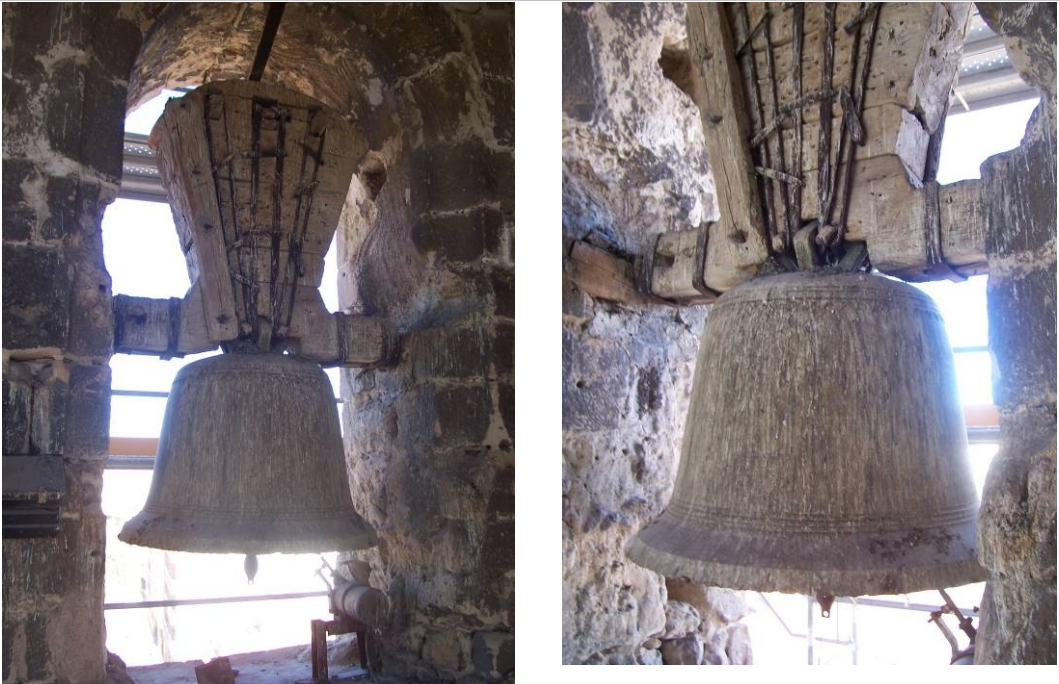
| Nombre campana | "Sagrada Familia" (6) (Referencia:) |

| Estado de conservación | Extremadamente sucia a causa de los excrementos de palomos y otras aves |
| Notas | Posee elctromazo interno sin uso, estropeado. Documentación: 0 SANZ PLATERO, Daniel (17-11-2007) |

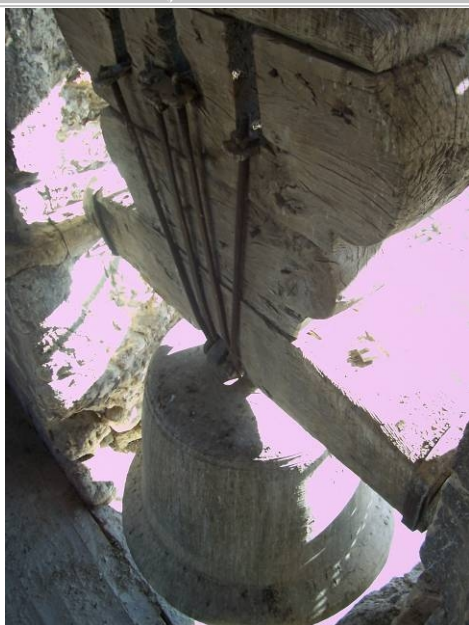
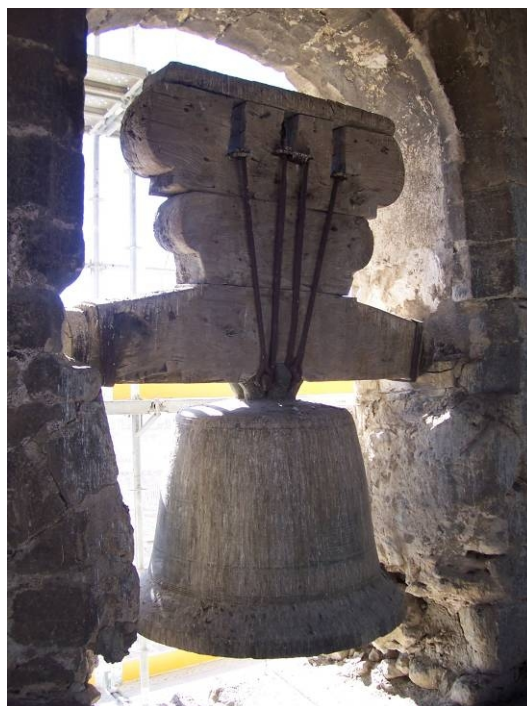
| Nombre campana | "Santa María la Mayor , la Gorda" (7) (Referencia:) |

| Estado de conservación | sucia a causa de los excrementos de palomos y otras aves |

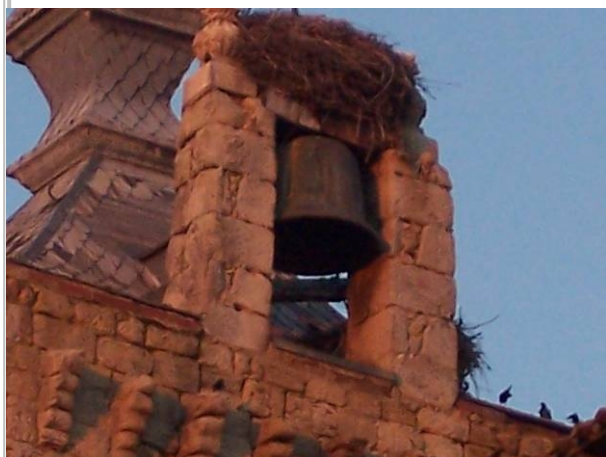
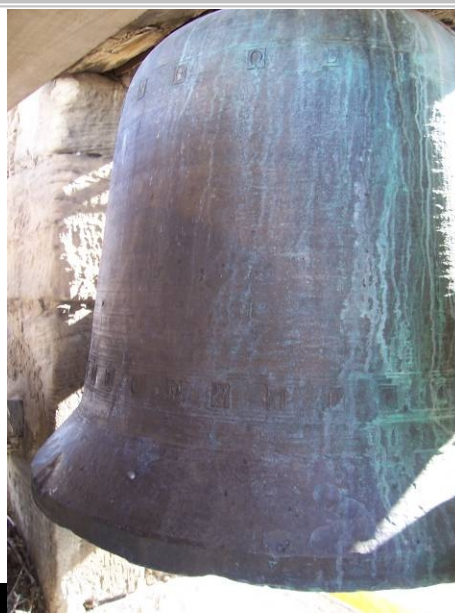
| Nombre campana | Campana Gótica de las Horas (A) (Referencia:) |

| Estado de conservación | <i>Es bueno, aunque se encuentra un poco descuidada.</i> |

| Notas | <p>Parte del pie gastada por los golpes del mazo al dar las horas. La campana poseía cordones en el tercio y en el medio pie ya que sólo se observan éstos en algunas partes de la campana. Encima del yugo de esta campana se encuentra un gran nido de cigüeña. Documentación: O SANZ PLATERO, Daniel (17-11-2007)</p> |

| Valoración | <i>Debe ser incoado expediente para declararla Bien de Interés Cultural. En caso de rotura sólo puede ser soldada. Puede remplazarse por una</i> |

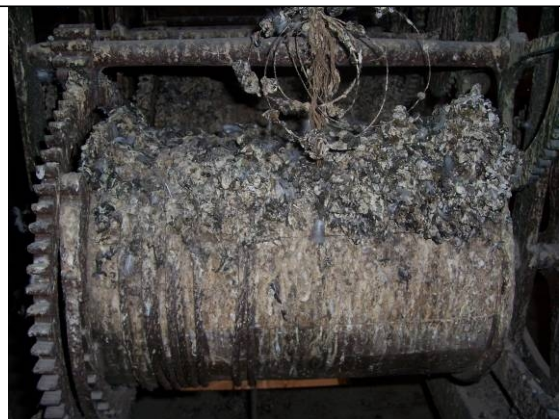
| <p>Reloj</p> | <p><i>Existe un magnífico reloj en desuso, situado en el interior del tejado sobre la sala de campanas. Está dotado de dos pesas de piedra pequeñas: una para la campana gótica y otra para el reloj. Se encuentra bastante sucio, aunque en muy buen estado de conservación. Su péndulo baja hasta la sala de las campanas.</i></p> <p><i>El reloj poseía una esfera que se encontraba en la parte superior de la portada sur, donde se encuentra la campana número (4).</i></p> |

Estado de conservación del reloj

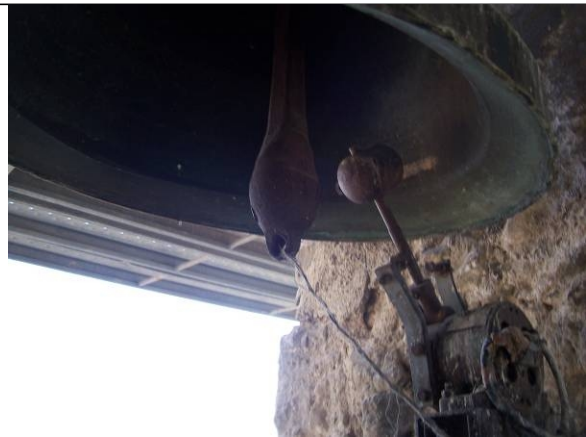
Se colocaron dos electromazos internos en las campanas (6) y (5) hacia 1980. Esta instalación se encuentra en desuso porque sus electromazos se encuentran deteriorados y estropeados.

**Boca de la Campana y Electromazo interno
sin uso.**

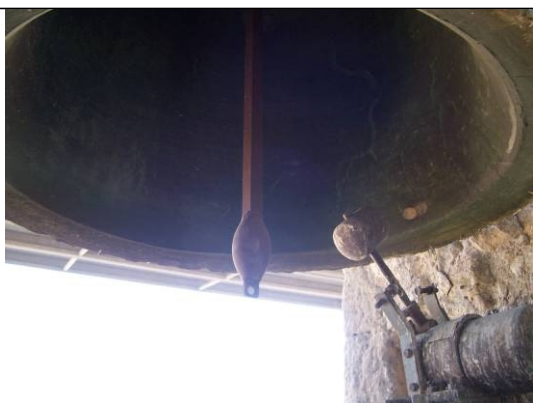
Boca de la campana, junto al electromazo sin uso.

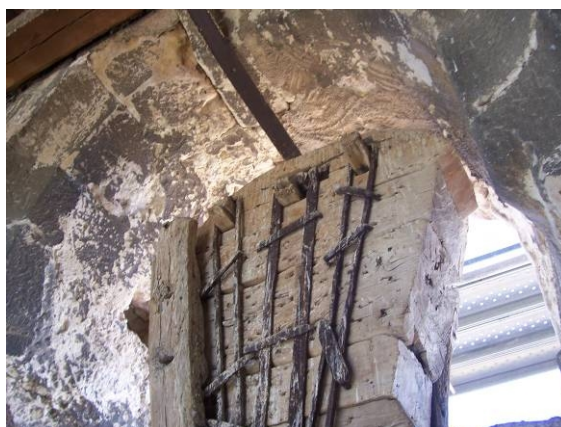
Yugo de la Campana – Tira de hierro anclada a la campana para impedir su volteo.

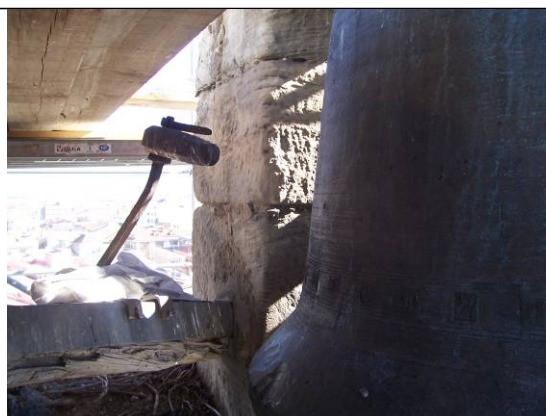
Mazo de las Horas del Reloj
