<b>Comunidad Autónoma / Departamento / Estado</b>	CASTILLA-LA MANCHA
<b>Municipio</b>	TOLEDO
<b>Edificio</b>	Iglesia de San Ildefonso (Jesuitas)
<b>Dirección</b>	
<b>Localización</b>	Torre de las campanas
<b>Nombre</b>	<b>Sagrado Corazón de Jesús (2)</b>
<b>Medidas (cm)</b>	Diámetro (en cm) 75   Borde   Altura del bronce   Peso Peso aproximado (en kilos)244 kg
<b>Fundidor</b>	LINARES ORTIZ, CONSTANTINO DE (CARABANCHEL BAJO)
<b>Año fundición</b>	1917

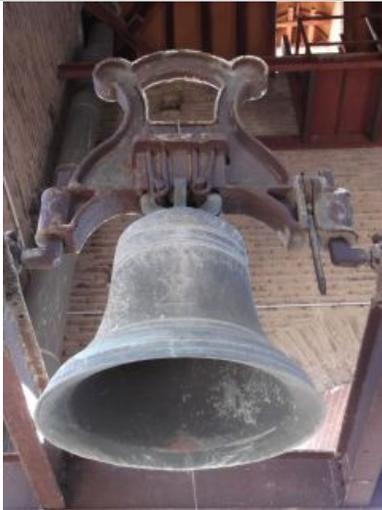
<p><b>Conservación, mantenimiento</b></p>	<p>Al igual que en el caso de la campana pequeña, ésta se encuentra también en un regular estado de conservación, provocado por su inutilización (ya que como apuntábamos en anterioridad solamente se toca en momentos extraordinarios y muy puntuales), y la consiguiente oxidación del yugo y acumulación de suciedad en su superficie. Además, la falta de mantenimiento ha provocado el aflojamiento de la sujeción del yugo con la campana, motivo por el cual ésta está torcida y ha tenido que ser atada para corregir su inclinación. Igualmente, el badajo del instrumento se encuentra colgado junto a los de las otras dos en una de las paredes de la sala, seguramente para evitar que las campanas sean tocadas por los visitantes.</p> <p>Es recomendable que la campana sea restaurada con el fin de optimizar su conservación y de recuperar sus valores originales, limpiando la suciedad acumulada en su bronce, reponiéndole el yugo de madera con el perfil tradicional de la ciudad de Toledo (presente todavía en muchas de las campanas de los templos de ésta), y si es necesario para su uso regular instalándole mecanismos para el toque automático que reproduzcan los toques tradicionales y permitan su toque manual (es el caso de los motores de impulsos y de los electromazos). Además, para recuperar de forma completa su instalación tradicional sería aconsejable devolver a la campana a la ventana que le pertenece, instalándola de tal manera que la red anti-aves no impidiera su movimiento.</p>
