Comunidad Autónoma / Departamento / Estado	ANDALUCÍA
Municipio	GRANADA
Edificio	Iglesia de San Nicolás
Dirección	
Localización	Campanario
Nombre	San Dionisio (2)
Medidas (cm)	Diámetro (en cm) 75 Borde Altura del bronce Peso Peso aproximado (en kilos)244 kg
Fundidor	RIBAS, LOS
Año fundición	1672

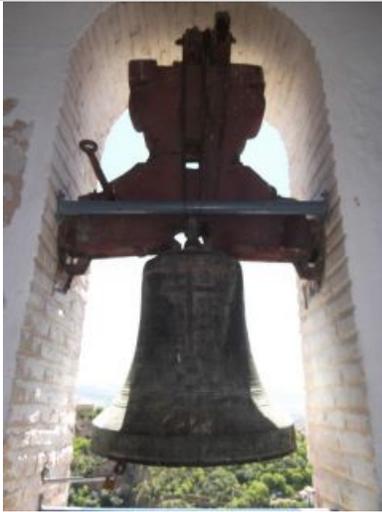
Descripción	<p>La campana cuenta en el tercio, entre cuatro cordones (dos arriba y dos más abajo), con una compleja a la vez de peculiar e irregular (en aquello referente a la ubicación y al tamaño de las letras, hechas con plantillas) inscripción. Esta, constituida en su mayoría por palabras abreviadas y escrita en castellano y latín, es la siguiente: S * DI° * ORA P BIS # ANO * DE * I672 * SIENDO * BDO * D DI° TAHVSTE *. Todo y que algunas de sus abreviaciones dan paso a duda, proponemos que la inscripción sea reconstruida del siguiente modo: "SAN DIONISIO (o "SANCTE DIONISIOS", en caso de ser en latín) ORA PRO NOBIS AÑO DE I672 SIENDO REVERENDO D. DIONISIO TAHUSTE". Esta interpretación sería traducida como SAN DIONISIO RUEGA POR NOSOTROS AÑO DE 1672 SIENDO REVERENDO D. DIONISIO TAHUSTE.</p> <p>Más abajo, en el medio, encontramos una cruz con un pedestal formado por diez anagramas de Jesús "IHS". Es esta la característica de su epigrafía que hace que la atribuyamos al fundidor LOS RIBAS, del cual hasta el momento solamente se había documentado la campana de Santa María de la Paz, ubicada en la Catedral de Córdoba. Esta campana, de tamaño muy superior a la que ahora tratamos y fechada en 1644, tiene una cruz con un pedestal idéntico a esta (a pesar de tener algunos anagramas de Jesús menos) y una repartición de cordones igual.</p>

<p>Conservación, mantenimiento</p>	<p>Todo y que esta campana se conserva mejor que la pequeña, tal y como apuntábamos ya en su caso, a pesar de que la torre es visitable, el conjunto de bronce se encuentra en un estado de total abandono. Al igual que en la campana menor, el yugo de madera (pintado de rojo) así como sus herrajes se encuentran en un regular estado de conservación, el instrumento tiene los ejes y sus respectivos cojinetes obrados en la pared y está inmovilizado con una barra metálica, en este caso atornillada a la pared y en mejor estado que la del caso anterior. Igualmente, para que el público visitante no la toque, su badajo está unido con un candado a una barra de hierro cogida a la pared.</p> <p>Es recomendable que la campana sea restaurada con el fin de devolverle sus valores originales, optimizar su conservación y sobretodo devolverle su uso. La intervención debería comprender la restauración de su yugo de madera (que debe ser pintado nuevamente de color rojo) así como de sus herrajes y la ballesta (siempre que los tres cumplan los requisitos de seguridad, sustituyendo por una réplica alguna de sus piezas o todas en caso de no cumplirlos), la limpieza de la suciedad acumulada en el bronce para recuperar su sonido original, la restauración o sustitución de su badajo, y si es necesario para su uso regular la instalación de mecanismos para el toque automático que reproduzcan los toques tradicionales y permitan el toque manual de la campana (como es el caso de los motores de impulsos y los electromazos).</p>
