| <b>Municipi</b> | SANTA POLA |
| <b>Edifici</b> | Ermita de la Mare de Déu del Roser - Ermita del Cap |

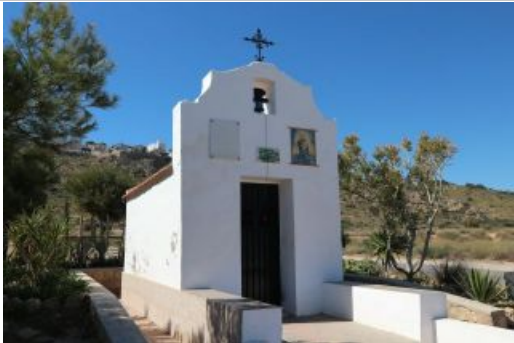
| <b>Descripció</b> | L'ermita té un frontó de formes sinuoses al qual està insert l'espadanya. Aquesta té una finestra amb arc rebaixat i està rematada per una creu. |
| <b>Conservació, manteniment</b> | L'estat de conservació de la campana és bo. Conserva la instal·lació tradicional amb una truja de fusta i cable per a repicar-la. Té batall no reforçat amb cable de seguretat. |

| <b>Propostes</b> | La instal·lació és tradicional i cal conservar-la i restaurar-la. En cas d'intervenció sols es canviaran les parts que no assegurin l'estabilitat del conjunt. Cal reforçar el batall amb cable de seguretat. |
