| <b>Comunitat Autònoma / Departament / Estat</b> | COMUNITAT VALENCIANA |
| <b>Municipi</b> | BETXÍ |
| <b>Edifici</b> | Ermita de Sant Antoni Abat |

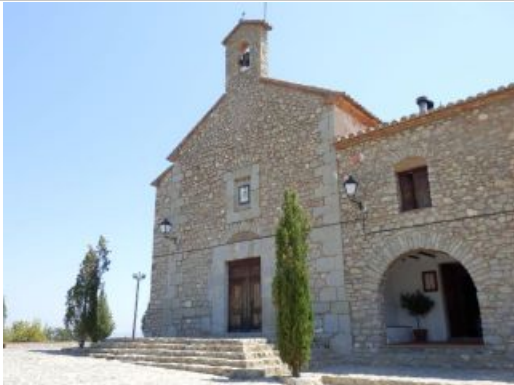
| <b>Descripció</b> | Gran ermita de planta rectangular. Té una senzilla espadanya que corona la façana principal de l'edifici. Aquesta disposa d'una finestra amb arc de mig punt i teulada a dos aigües de teula. |
| <b>Conservació, manteniment</b> | L'estat de conservació de l'espadanya és bo. El de la campana és regular, ubicada a l'espadanya de l'ermita. Té una truja de ferro de la foneria de Salvador Manclús sense capçal i està mecanitzada amb motor de vol continu. Presenta un batall lligat però no reforçat amb cable de seguretat. |

| <b>Propostes</b> | La instal·lació actual no afavoreix la conservació de la campana ni té cap vinculació amb la tradició local, per tant devia ser restaurat el conjunt. La campana s'ha de baixar del campanar per netejar-la per dins i per fora, canviant la truja de ferro per altra de fusta de perfil tradicional valencià. El motor s'ha de canviar per altre d'impuls. |
