| <b>Comunitat Autònoma / Departament / Estat</b> | COMUNITAT VALENCIANA |
| <b>Municipi</b> | BENIGÀNIM |
| <b>Edifici</b> | Ermita de Sant Antoni Abad |

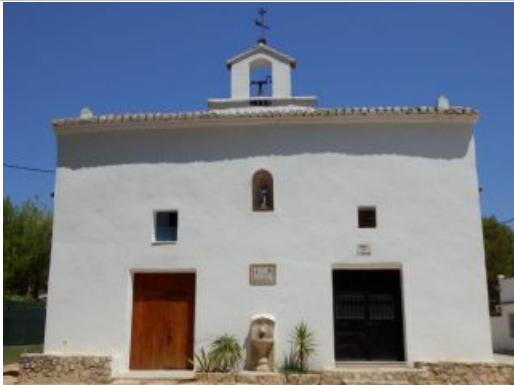
| <b>Descripció</b> | L'ermita compta amb una espadanya, ubicada damunt de la façana principal. Aquesta té una finestra amb un arc de mig punt, rematada per una coberta a dos aigües i una creu amb veleta. |
| <b>Conservació, manteniment</b> | L'espadanya es troba en un bon estat de conservació, revestida la seua fàbrica i pintada de blanc. La campana està en un regular estat, penjada de la truja de fusta i sembla que no toca actualment. Seria recomanable la seua substitució per un altra de major qualitat i tamany. |
