| <b>Municipio</b> | SAN MIGUEL DE SALINAS |
| <b>Edificio</b> | Parroquia de San Miguel Arcángel |

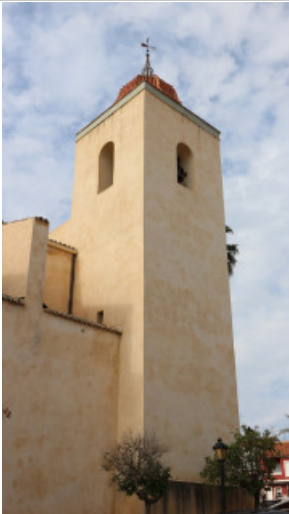
| <b>Descripción</b> | Torre de planta cuadrada, situada en un lateral de la fachada principal del templo parroquial. Su exterior es completamente liso y está enlucido. En su parte superior presenta cuatro vanos con arco de medio punto para las campanas, uno por cada cara. Está rematado por una pequeña cúpula de media naranja. En el interior presenta una escalera que permite el acceso hasta la sala de las campanas, espacio que cuenta con una sencilla cubierta de cañizo con una apertura para acceder a la cúpula. |
| <b>Conservación, mantenimiento</b> | El campanario se encuentra en buen estado de conservación. Las campanas están instaladas en dos de los vanos. Cuentan con yugo de hierro y están mecanizada con motor de volteo continuo y electromazo monofásico. Ambas cuentan con un sistema de fijación rígida del badajo. Este sistema resulta altamente peligroso, ya que puede arrancar el badajo sin previo aviso y causar su caída. |

| <b>Propuestas</b> | La instalación de las campanas no tiene vinculación con la tradición local ni ayuda a la correcta conservación del bronce, por lo que proponemos su restauración. Las campanas deben de limpiarse por dentro y fuera, eliminando la capa de suciedad que afecta a la sonoridad del bronce. Los yugos de hierro se deben cambiar por otros de madera que sigan el perfil tradicional local. Por último, los motores deberían de ser renovados por otros de volteo por impulsos, que permitan el toque manual de la campana y reproduzcan los toques tradicionales. Los badajos se deben cambiar por otros atados y reforzados mediante un cable de seguridad. |
