| Municipio | ALAMINOS |
| Edificio | Parroquia de Nuestra Señora de la Asunción |

| Autores de la documentación | ROMERA SOTILLO, Álvaro |
| Fecha | 16-07-2013 |

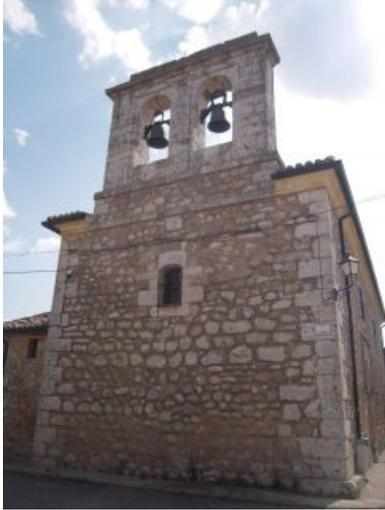
| Descripción | <p>Espadaña ubicada a los pies del templo, mirando a poniente. La iglesia, junto con la espadaña, fue levantada entre 1822 y 1823 sobre un templo anterior del siglo XVI del que todavía se conserva la portada Renacentista. En el Archivo Diocesano de Sigüenza se conservan los planos de construcción de la Iglesia, donde se puede comprobar la inclusión de una pequeña sala de campanas sobre el tejado de la nave.</p> |
| Conservación, mantenimiento | <p>Por problemas de humedad en la bóveda del coro se decidió suprimir la sala del campanario. Su eliminación presenta numerosos inconvenientes, por un lado eliminó la posibilidad de ser tocadas a poca distancia, como tradicionalmente se hacía, bien repicadas, bien voleadas. Por otro lado, hay que reseñar que este tipo de salas tienen una finalidad acústica. Este espacio cerrado, abierto sólo por las troneras y por pequeños ventanucos actuaba como una gran caja de resonancia que mezcla el sonido y lo dirige. Su eliminación además dificulta cualquier actuación sobre las campanas por mínimo que sea. Hace veinte años que no se volean para las fiestas. La campana mayor tiene un badajo mucho más corto del que le corresponde, posiblemente perteneciente a una antigua campana.</p> |
