<b>Comunidad Autónoma / Departamento / Estado</b>	CASTILLA Y LEÓN
<b>Municipio</b>	ÁVILA
<b>Edificio</b>	Catedral de El Salvador
<b>Dirección</b>	
<b>Localización</b>	sala de campanas
<b>Nombre</b>	<b>Campana (5)</b>
<b>Medidas (cm)</b>	Diámetro (en cm) 121   Borde 11   Altura del bronce 90   Peso Peso aproximado (en kilos)1026 kg
<b>Fundidor</b>	CABRILLO, CASA (SALAMANCA)
<b>Año fundición</b>	1967

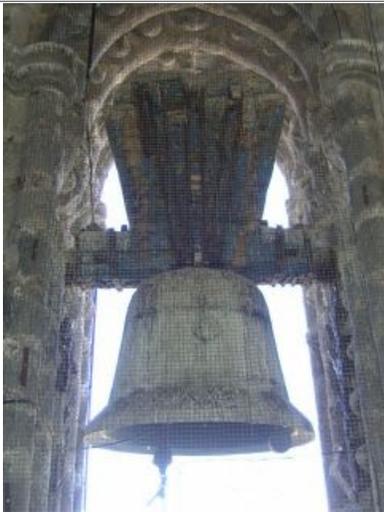
<b>Descripción</b>	<p>Según ALONSO PONGA, José Luis; SÁNCHEZ DEL BARRIO, Antonio la campana dice "SANTA IGLESIA CATEDRAL" "AÑO 1967" "FUNDICION DE CAMPANAS / CASA CABRILLO / METALES SUPERIORES / SALAMANCA". La espesa capa de suciedad que cubre la campana ha impedido la documentación de la misma.(nota de ÁLVARO MUÑOZ, Mari Carmen; LLOP i BAYO, Francesc; 2005).</p> <p>En 2019 la campana estaba más limpia, hecho que permitió verificar las inscripciones de la campana. En el tercio tiene unas cenefas con racimos y ángeles entre guirnaldas. Intercalada dentro de la primera cenefa está la siguiente inscripción: "SANTA IGLESIA CATEDRAL AÑO 1967". En el medio lleva un crucifijo con pedestal y la marca de fábrica, elemento habitual en las fundiciones industriales: "FUNDICION DE CAMPANAS / CASA CABRILLO / METALES SUPERIORES / SALAMANCA".</p>

<b>Toques</b>	Repique mediante electromazo interno
<b>Conservación, mantenimiento</b>	<p>El electromazo ha sido instalado fijándolo al asa badajera, ocupando el sitio del badajo que ha sido colgado, de cualquier manera, en un lateral. La instalación modifica radicalmente la manera de tocar la campana, impide el movimiento de la misma, y la pone en grave peligro de conservación.</p> <p>Sucia a causa de los excrementos de las palomas y otras aves.</p>
<b>Protección</b>	Protección genérica al estar incluido en un BIC declarado.

<b>Propuestas</b>	<p>Debe restaurarse el yugo de madera original, sustituyendo solamente aquellas partes que lo precisen por seguridad. La campana debe instalarse de modo que pueda ser tocada tanto mecánica como manualmente.</p> <p>La campana debe ser limpiada por dentro y por fuera, mediante chorro de arena húmedo y suave, para recuperar la sonoridad original, desfigurada por la suciedad acumulada.</p> <p>La campana debe ser dotada de un motor de impulsos que pueda tanto balancear como voltear la campana, según las diversas señales tradicionales. También debe ser dotada de un electromazo exterior, ubicado en el mismo lado del motor, de modo que la palanca de volteo manual pueda ser utilizada.</p> <p>La red de protección contra las aves debe ponerse por delante de la campana, a nivel exterior de los vanos, y en consecuencia deben retranquearse los soportes de los ejes de modo que la campana pueda seguir volteando u oscilando, quedando a resguardo.</p>
