| <b>Municipi</b> | PALANQUES |
| <b>Edifici</b> | Parròquia de l'Assumpció de la Mare de Déu |
| <b>Nom</b> | <b>Sta. Maria i Sants Cosme i Damià (3)</b> |

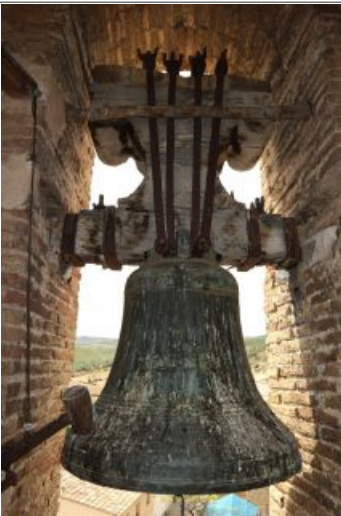
| <b>Descripció</b> | <p>La campana té aquesta inscripció al terç que combina l'espanyol i el llatí: "? ? SANTA MARIA S COSME I S DAMIAN ORA PRONOBIS". Correctament seria: "SANCTA MARIA, SANCTE COSMA ET SANCTE DAMIANI ORATE PRO NOBIS. En valencià es tradueix així: "SANCTA MARIA, SANT COSME I SANT DAMIÀ PREGUEU PER NOSALTRES". Al mig té una creu amb pedestal i la data de fosa: "AÑO / ?+ 1881 +?". Seguidament, trobem al mig peu una garlanda amb triangles decorats.</p> <p>Les inscripcions no indiquen el nom del seu autor o autors. No obstant això hi ha una sèrie d'elements que permeten atribuir la campana a Ramón Porta i Rosas, fonedor itinerant que la localitat de Benissoda (Vall d'Albaida). Si s'analitzen elements com les lletres decorades, la creu i altres com les xifres 8 de la data de fosa, s'adverteixen coincidències entre aquesta campana i altra que va fondre per a la localitat de Fontanars dels Alforins (aquesta sí que està documentada la seua autoria). També hi ha coincidències amb altra que atribuïda a aquest fonedor i que està situada a l'església parroquial de Borriol.</p> |

| <b>Conservació, manteniment</b> | L'estat de conservació és molt precari. La campana està situada a una de les finestres de la sala de les campanes amb truja de fusta de perfil tradicional valencià i el capçal de pedra. És possible que la truja tinga en el seu interior diverses boles de pedra o canó per incrementar el seu pes. Els ferratges segurament són coetanis a la fosa de la campana. Té un batall antic, lligat i amb una corda per repicar-la des dels peus de la torre. A un lateral té una maça horària en desús. |

| <b>Propostes</b> | El precari estat de conservació del conjunt fa urgent la restauració de la campana. Vist l'estat de la truja es recomana la seua restauració i conservació. Sols s'admetrà el canvi per una nova si les peces que integren la truja no asseguren l'estabilitat del conjunt i, en cas de donar-se aquesta situació, la nova ha d'imitar fidelment el perfil de l'actual. En qualsevol cas cal mantenir el capçal de pedra i els màxims ferratges possibles. Es podria mecanitzar amb motor d'impuls i electromall monofàsic. També cal conservar el batall i instal·lar un cable de seguretat. |
