Comunidad Autónoma / Departamento / Estado	CASTILLA Y LEÓN
Municipio	ZAMORA
Edificio	Catedral de El Salvador
Dirección	
Localización	sala primera de campanas
Nombre	La Golondrina (2)
Medidas (cm)	Diámetro (en cm) 193 Borde 18 Altura del bronce 145 Peso aproximado (en kilos)4162 kg
Fundidor	BARCIA, DIEGO DE
Año fundición	1669

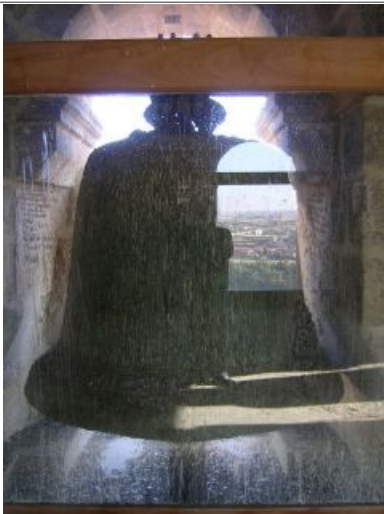
Descripción	<p>La campana, a pesar de ser accesible, ha sido casi imposible de documentar a causa de la espesa capa de excrementos que la cubre.</p> <p>Seguimos la transcripción de ALONSO PONGA y SÁNCHEZ DEL BARRIO, con algunas variaciones, aunque no es todavía una versión definitiva.</p> <p>Dice en la parte superior, con hermosa letra capital humanista: "HIZOSE # (sello) # ESTA # CAMPANA # (sello) # A MAYOR # (sello) # HONRA # (sello) # Y GLORIA # (sello) # DENVESTRO # (sello) # SALBADOR # JESVCRISTO # (sello) # AQVIEN # (sello) # SE LA DEDICAMOS # # # (sello) # "</p> <p>El sello de separación es el escudo capitular con inscripción circular que dice "SIGILVM CAPITVLVM ZAMORENSIS"</p> <p>Debieron escribir la inscripción como "HIZOSE ESTA CAMPANA A MAYOR HONRA Y GLORIA DE NUESTRO SALVADOR JESUCRISTO A QUIEN SE LA DEDICAMOS". El texto del escudo puede traducirse como SELLO DEL CABILDO (DE LA CATEDRAL) DE ZAMORA.</p> <p>La campana está mal orientada. Por eso dice en la parte exterior la marca de fábrica, en latín: " # DIDACVS # / # A BARCIA # / # FECIT # / # ANNO # / # I669 # " que se puede traducir como DIEGO DE BARCIA (ME) HIZO EL AÑO 1669, mientras que en la parte interior hay una cruz con pedestal, habitualmente dispuesta en la parte de afuera.</p>

Conservación, mantenimiento	<p>La campana está tan cubierta de excrementos, que en muchos lugares impiden la documentación de textos y decoraciones.</p> <p>La campana está mal orientada, de manera que la cruz está hacia el interior mientras que la marca de fábrica con la fecha pega a la calle.</p> <p>La colocación del electromazo, en el interior de la campana, impide el toque tradicional del badajo desplazado a lo largo de la circunferencia (como lo demuestra la marca casi continua en la boca).</p> <p>En el interior de la campana hay un grafito, que hemos documentado parcialmente, y que debe ser mantenido: "Se renovo a expensas de la Junt^a. Diocesana ... / 1872 A. C. V. P. ..." Otros grafitos, en tiza, no parecen tener entidad para su conservación.</p>
Protección	<p>Protección genérica al encontrarse en un BIC declarado. No obstante debería incoarse expediente para declarar la campana Bien Mueble de Interés Cultural.</p>

Propuestas	<p>En primer lugar debe reubicarse de modo que quede tras una fina malla de acero, transparente a la vista y al sonido, y resistente a la intemperie y a las aves, de modo que quede protegida de la suciedad producida por éstas. Además, debe eliminarse, sin contemplaciones, el vidrio que hay detrás de ésta y de las demás campanas, para que se recupere el instrumento musical global, fruto del diálogo y de la interacción sonora de todas las campanas, dentro de la torre, y cuyo sonido debe expandirse por todas las ventanas por igual.</p> <p>La campana debe ser limpiada, por dentro y por fuera, para recuperar la sonoridad original. No obstante, deben documentarse los grafitos existentes, y aquellos relacionados con su instalación en 1872, por la Junta Diocesana, deben conservarse.</p> <p>El yugo de madera debe ser repuesto, es decir una viga de madera convenientemente calculada y protegida, que aisle la campana de toda la estructura metálica que la rodea y que modifica radicalmente su sonoridad. Este yugo, de madera, se pintará de rojo, como el resto de elementos restaurados o repuestos.</p> <p>Debe reponerse un badajo del tamaño adecuado para evitar nuevamente su rotura. Dado que se trata de una campana fija, no parece necesario dotar el mazo de cables de seguridad.</p> <p>La campana debe repicar. Sería conveniente que el mecanismo tirase del propio badajo, mediante una instalación electromecánica o hidráulica, que permitiese una gran velocidad de respuesta, para reproducir los toques originales y no impedir los posibles toques manuales.</p> <p>La articulación del badajo debe permitir por tanto que el mecanismo tire de él, o que el mazo pueda girarse libremente por el interior, como se hacía tradicionalmente.</p>
