| <b>Municipi</b> | XERESA |
| <b>Edifici</b> | Parròquia de Sant Antoni de Padua |

| <b>Data</b> | 13-03-2021 |

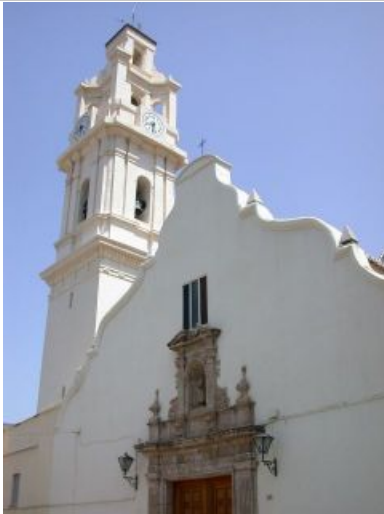
| <b>Descripció</b> | Edifici neoclàssic de quatre altures segons el tipus de la regió, amb sala de campanes en el segon cos, tercer en estructures angulars i remat. A l'exterior, el primer cos té un entaulament i cornisa que el separa del segon. Aquest té un podi que està reculat i presenta pilastres toscanes, agrupades de dos en dos i ubicades de forma que emmarquen les finestres de les campanes. El remat està delimitat per un mur que conté, a cadascuna de les cares, una mostra o esfera del rellotge. El remat té dos altures amb una finestra a cada lateral, arcs en diagonal amb pinacles al primer i aletons al segon. El remat és senzill, de tipus piramidal. La torre té una escala interior d'obra amb barana de ferro que permet l'accés a la sala de les campanes. Aquest espai està cobert amb volta semiesfèrica i a un dels laterals hi ha una escala metàl·lica per accedir fins a la part superior del campanar. |
| <b>Conservació, manteniment</b> | L'estat de conservació de la torre és bo. Les tres campanes litúrgiques estan situades a tres de les finestres del segon cos amb truja de ferro de la foneria Manclús, model antic. Estan mecanitzades amb motor de vol continu i electromalls trifàsics. Les tres disposen de batall lligat i dotat amb cable de seguretat. Per altra banda, al centre del remat estan situades les campanes horàries, mecanitzades amb electromalls monofàsics tot i que es conserven les antigues maces horàries. |

| <b>Propostes</b> | La instal·lació actual no afavoreix la conservació de les campanes litúrgiques ni té cap vinculació amb la tradició local, per tant devia ser restaurat el conjunt. Les campanes s'han de baixar del campanar per netejar-les per dins i per fora, canviant les truges de ferro per altres de fusta de perfil tradicional local. Els motors de vol continu i electromalls s'han de canviar per altres d'impuls (motors) i electromalls monofàsics, que permeten el toc manual i imiten la forma tradicional de tocar. |
