Empresa: 2001 técnica y artesanía, s.l.l.

MEMORIA TÉCNICA
RESTAURACIÓN CAMPANA Nº 2 DE LA PARROQUIA SAN ANTONIO DE
PADUA DE RAFELCOFER
(VALENCIA)

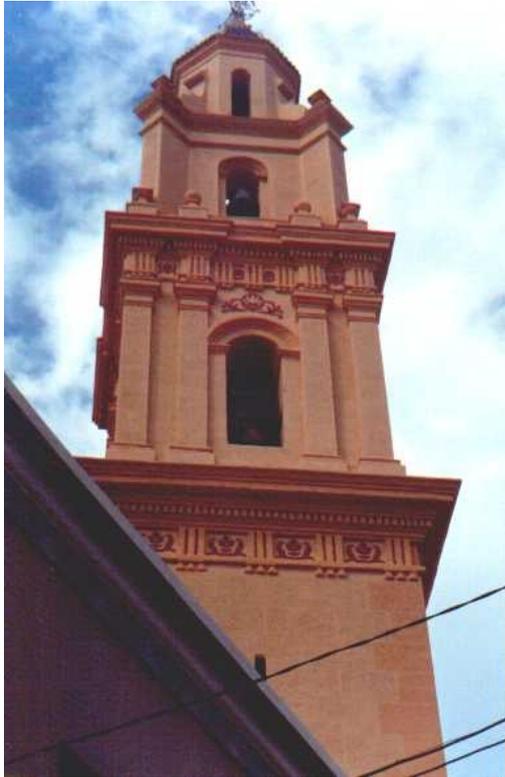
La campana nº 2, estaba rajada. Presentaba una rajadura vertical de 18 cm por la parte interior de la campana y de 25 cm por el exterior. Ha sido restaurada por soldadura en Alemania por la empresa Hans Lachenmeyer.

* Trabajos de eliminación del yugo metálico en la campana nº 2 y sustitución por yugo de madera.

* Incorporación de motorización electrónica de impulsos marca Ecat en la campana nº 2.

* Instalación de martillo eléctrico de repiques de gran rapidez marca Ecat en la campana nº 2.

Instalación de la campana con giro de 90° para que el badajo no golpee la zona restaurada.
