PROJECTE BÀSIC I D'EXECUCIÓ DE REHABILITACIÓ I RESTAURACIÓ DEL CAMPANAR I CLAUSTRE DE LA SEU DE MALLORCA. NOVA
DOCUMENTACIÓ MODIFICACIÓ PROJECTE RESTAURACIÓ DE LES CAMPANES. EXP. 155/10

**JUSTIFICACIÓ RELATIVA A LOS PUNTOS 4, 7 Y 8
DEL ACUERDO DE LA COMISI3N DE PATRIMONIO DE 30 DE JULIO DE 2013.
ACTUALIZACI3N DICIEMBRE 2013.**

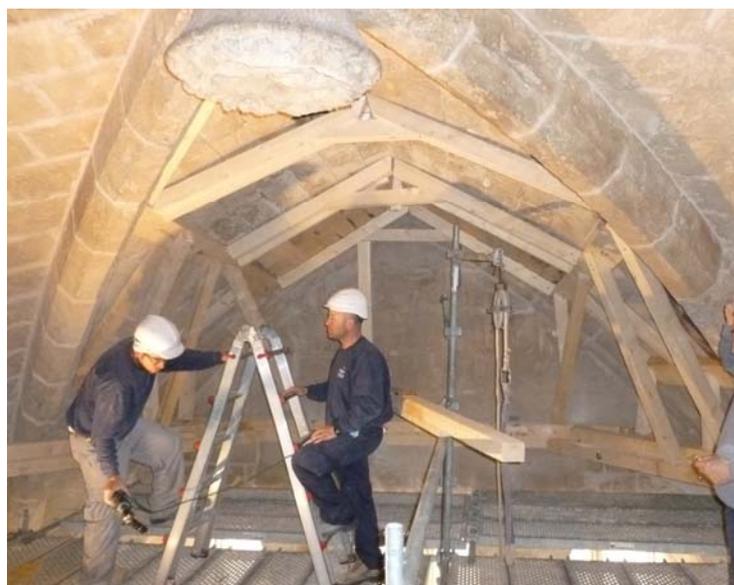
Por la parte inferior de ésta se ha montado una cimbra realizada con tablonces de madera que sujetará los bordes exteriores de la cata, en la parte que no se desmontará, para que no se puedan producir movimientos.

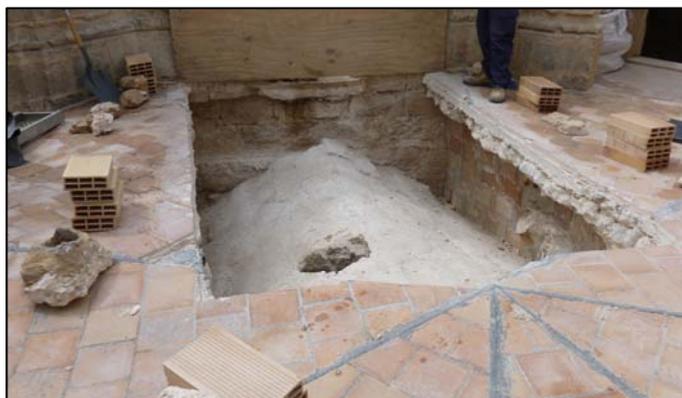
Por la parte inferior de ésta se ha montado una cimbra realizada con tablonos de madera que se ha extendido a la totalidad de la plementería entre arcos cruceros, incluyendo la parte que no se desmontará para que no se puedan producir movimientos. Por la parte superior se ha realizado una cata vaciando el material de relleno existente con la supervisión arqueológica pertinente hasta

llegar a la plementería. La excavación ha dejado al descubierto la naturaleza de los rellenos (vasijas cerámicas de distinto tipo estado de conservación³) que van a ser protegidos con una lona hasta su posterior recolocación in situ y de los diferentes suelos. También ha permitido comprobar los grosores de los sillares de marés que conforman la plementería (de 30cms de grosor). Hemos apreciado que hay una discontinuidad en el trasdós de la plementería coincidiendo con la arista que separa ambos plementos, que de hecho son independientes, y el espacio correspondiente a la "clave" se encuentra relleno con mortero, limitándose el contacto entre los sillares a la arista inferior.

De cara al desmontaje cabe señalar que esa junta que rellena el espacio con forma de cuña hace que el desmontaje se simplifique ya que al ser la junta muy ancha asegura que las piezas no sufran desgaste por el uso de las herramientas en el proceso.

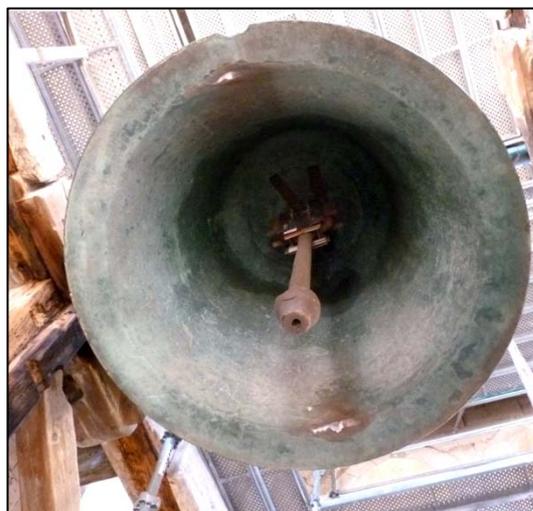
-Pérdidas de volumen: Encontramos importantes pérdidas en el borde de la campana o labio. Esta alteración es la más frecuente en el conjunto de campanas. Se localiza en los puntos de golpe del badajo que siendo demasiado duro y no estando bien equilibrado ha ido produciendo una notable erosión que se traduce en una pérdida de la calidad del sonido. La pérdida supera el 10% del volumen del borde. Este es el umbral que se considera que no se debe sobrepasar para considerar que existe una modificación sustancial del sonido. El resto de campanas que presentan este grado de alteración, salvo las 4 góticas, van a ser tratadas en caliente con el método Lachenmeyer.

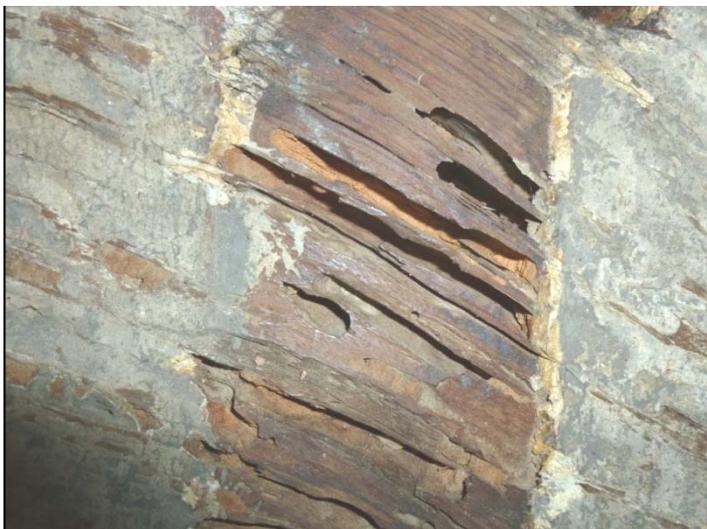
El desarrollo óptimo del insecto ocurre en maderas con porcentajes de humedad entre 15 y 28 %. No obstante puede atacar maderas añosas estacionadas. Lo habitual es que las hembras coloquen sus huevos en la misma madera de la que han emergido. De ahí, que en altas infestaciones, el deterioro de vigas y tirantes de techo suele ser tan acelerado. Las principales características para identificar la presencia de este insecto son: caída de aserrín refinado (talco), presencia de orificios ovales superficiales en cabios o columnas (7 a 10 milímetros), sonidos característicos "Crujido", y finalmente la visualización de adultos emergidos.

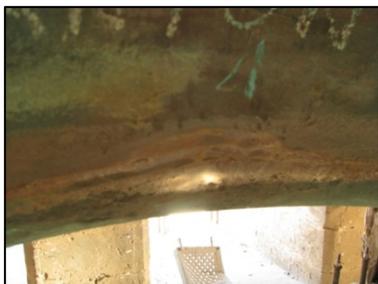
Lado A

-Pérdidas de volumen: Encontramos importantes pérdidas en dos bordes de la campana o labio. Erosión en el lado A 20 cm de largo por 4 cm de profundidad. Erosión en el lado B 10 cm de largo por 3 cm de profundidad. Esta alteración es la más frecuente en el conjunto de campanas. Se localiza en los puntos de golpe del badajo que siendo demasiado duro y no estando bien equilibrado ha ido produciendo una notable erosión que se traduce en una pérdida de la calidad del sonido. La pérdida supera el 10% del volumen del borde, que es de 13 cms. Este es el umbral que se considera que no se debe sobrepasar para considerar que existe una modificación sustancial del sonido. El resto de campanas que presentan este grado de alteración van a ser tratadas en caliente con el método Lachenmeyer.

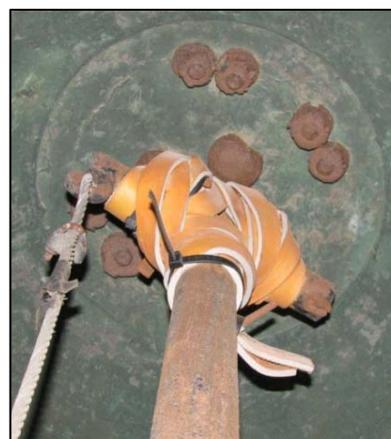
Como hemos apuntado la sujeción del badajo a la campana no ofrece las garantías necesarias para su seguridad. Al mismo tiempo no está colocado con la precisión debida, lo que ha producido el desgaste localizado del bronce. Los badajos son elementos funcionales que se han ido sustituyendo a lo largo de los años, cuando su desgaste heterogéneo incidía negativamente en el sonido y en la conservación de la campana y cuando simplemente por el uso se aceraban tornándose más rígidos.

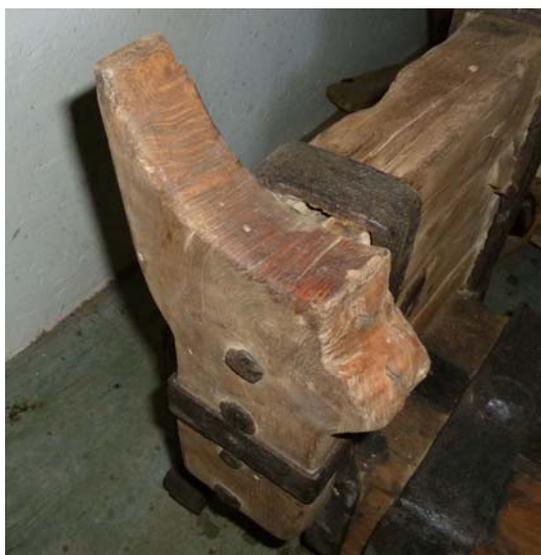
sin ningún tipo de protección ni mantenimiento. De forma localizada encontramos importantes depósitos de restos de grasa y polvo apelmazado en la parte que corresponde a los ejes, fruto del engrasado paulatino de los ejes. De entre los diferentes depósitos presentes hay que mencionar algunos restos poco importantes de pintura negra usada en el repintado de los herrajes e incluso de minio. Cabe mencionar que seguramente los yugos en uso fueron objeto de un mantenimiento continuo en el que no se tuvo mucho cuidado en el elemento como objeto patrimonial. Cuando alguna parte estaba en mal estado se sustituía, y cuando había que darles una mano de pintura, se daba, sin mucho cuidado ni discriminación por lo que se desprende de los goteos y salpicaduras.

La oxidación de los herrajes ha producido también tinción sobre la superficie.

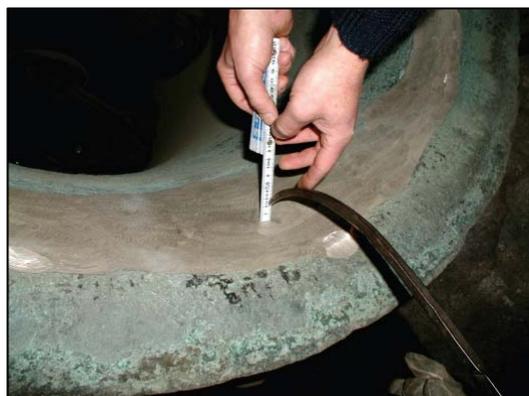
Estos depósitos de suciedad superficial impiden poder realizar un examen más exhaustivo acerca del estado de las campanas a nivel epitelial. En una primera observación se detectan restos de pintura, imprimación y grasas en forma de salpicaduras, principalmente fruto del mantenimiento de los yugos. En una observación más concienzuda vemos como en algunos puntos estos depósitos han saltado, dejando ver zonas donde el bronce está exfoliado con pérdidas de material, observándose lagunas de diferente consideración. También podemos notar a través de estos puntos libres de depósitos superficiales o en zonas más protegidas como el metal, en contacto con los agentes atmosféricos, ha ido transformándose. Se observa el color del propio metal de color marrón en la parte protegida por el yugo, zonas de óxido con la típica coloración de "rojo inglés" y diferentes verdes azulados propios de la transformación de óxidos en sales a través del contacto con la contaminación atmosférica y el spray

marino. A través de las analíticas, cuyos resultados se adjuntan en documentación aparte, podemos conocer la naturaleza de estas sales, así como deducir de forma más precisa cómo se han formado, e incluso sus espesores, para tener un mayor control de cara a las intervenciones de limpieza.

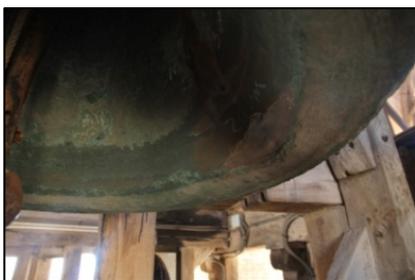
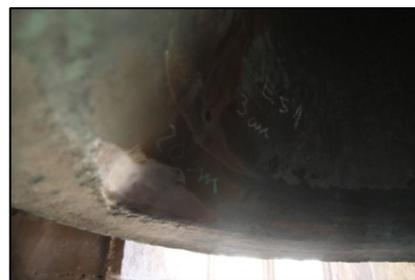
-Pérdidas de volumen: Encontramos importantes pérdidas en dos bordes de la campana o labio. Erosión en el lado A 20 cm de largo por 3 cm de profundidad. Erosión en el lado B 10 cm de largo por 2 cm de profundidad. Esta alteración es la más frecuente en el conjunto de campanas. Se localiza en los puntos de golpe del badajo que siendo demasiado duro y no estando bien equilibrado ha ido produciendo una notable erosión que se traduce en una pérdida de la calidad del sonido. La pérdida

supera el 10% del volumen del borde, que es de 9 cms. Este es el umbral que se considera que no se debe sobrepasar para considerar que existe una

modificación sustancial del sonido. Se aprecian también pérdidas de volumen en la parte superior de las asas, al ajustar las campanas a los yugos metálicos. Esta pérdida de masa puede afectar a la seguridad de la campana.

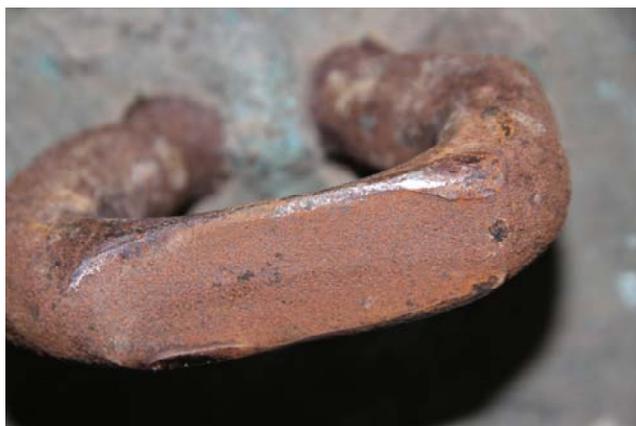
El badajo: Anilla del badajo oxidada.

Como hemos apuntado la sujeción del badajo a la campana no ofrece las garantías necesarias para su seguridad. Al mismo tiempo no está colocado con la precisión debida, lo que ha producido el desgaste localizado del bronce. Los badajos son elementos funcionales que se han ido sustituyendo a lo largo de los años, cuando

su desgaste heterogéneo incidía negativamente en el sonido y en la conservación de la campana y cuando simplemente por el uso se aceraban tornándose más rígidos.

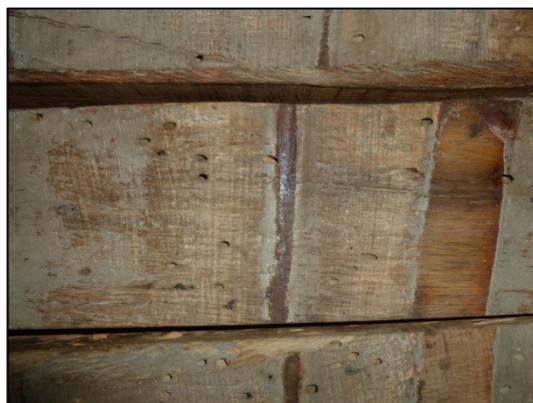
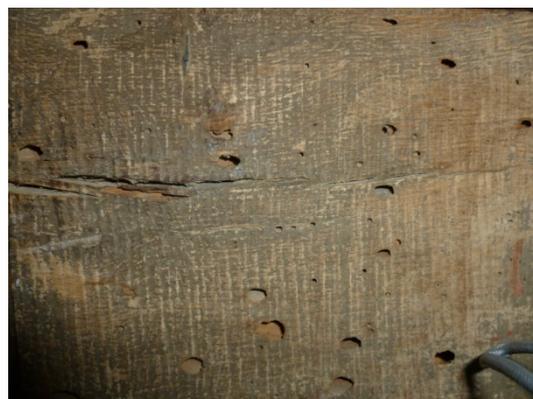
-Depósitos superficiales y adheridos: Las diferentes partes que conforman el yugo presentan depósitos de polvo adherido que cubre la totalidad de la parte exterior de la campana. Los gran cantidad de suciedad superficial es debida a que se han colocado en su ubicación actual sin ningún tipo de protección ni mantenimiento. De forma localizada encontramos importantes depósitos de restos de grasa y polvo apelmazado en la parte que corresponde a los ejes, fruto del engrasado paulatino de los ejes. La oxidación de los herrajes ha producido también tinción sobre la superficie.

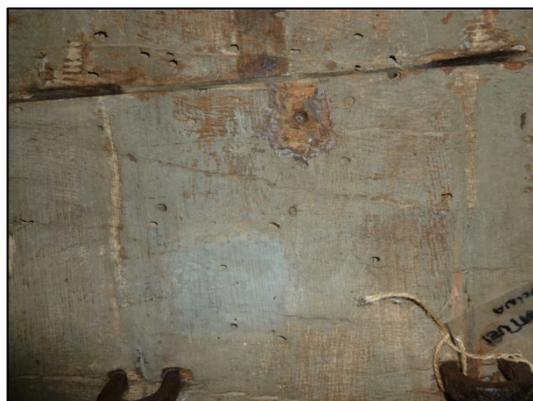
La madera que constituye la estructura del yugo se encuentra en un estado de conservación aceptable. La principal alteración que presenta es el ataque

biològic y se puede considerar como moderado. Se observan orificios de insectos xilófagos principalmente en las caras interiores. Se detectan dos tipos de orificios: de *Hylotrupes bajulus* y de *Anobium punctatum*. Los orificios y galerías de mayor tamaño que se observan son de entorno a los +-8mm por lo que se trata de un ataque de *Hylotrupes bajulus*. El otro ataque, de menor intensidad y más moderado, por los tamaños de los orificios de salida, de entorno a los 2mm es de *Anobium punctatum* (carcoma común) pertenece al orden de los coleópteros (escarabajos), el más numeroso de la clase de los insectos, y dentro de este a la familia de los Anóbidos (para una explicación más extensa ver la descripción del apartado de n'Eloi).

La acción continuada de la carcoma en la madera altera sus propiedades físicas. La gran cantidad de galerías que pueden llegar a excavar debilita la madera de tal manera que es fácil que sea extremadamente frágil o, en casos extremos, llegue a desaparecer.

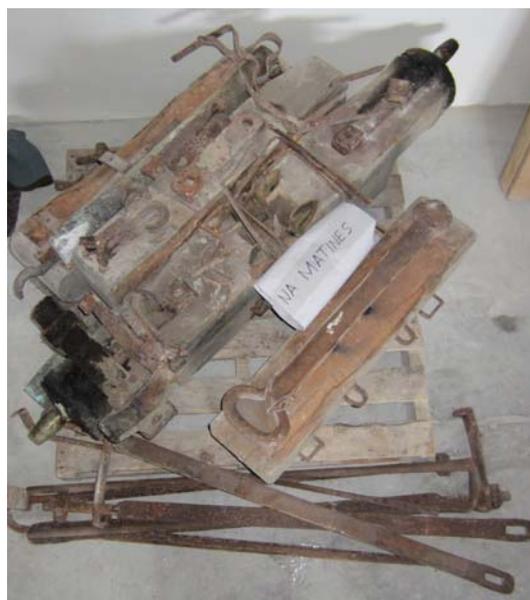
Las piezas metálicas que forman parte del yugo uniendo las piezas de madera presentan una oxidación superficial moderada. En ningún caso se aprecia exfoliación por lo que la oxidación no representa una alteración significativa. En los herrajes se observan a

nivel superficial y de forma residual restos de pintura de color gris, color con el que se fueron pintando la mayoría de los yugos.

La alteración más significativa que presentan algunos de los herrajes es que están seccionados. Todo apunta que en el momento de sustituir los yugos de madera por los metálicos se cortaron algunos de ellos por la altura de la rosca para facilitar su desmontaje (seguramente el óxido dificultó que las tuercas salieran y se optó por cortarlas con seguetas).

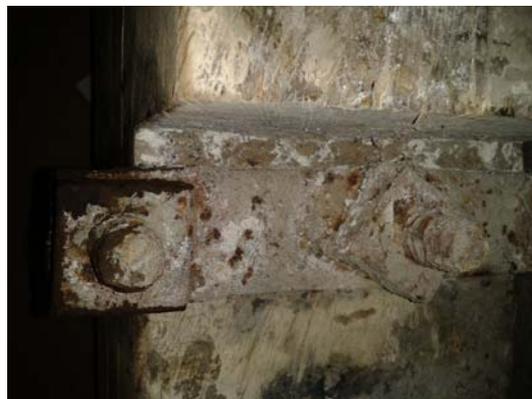
La mayoría de los herrajes se conservan (con cortes algunos y enteros otros). Faltan algunas de las sujeciones metálicas que unían los herrajes a los bloques de madera.

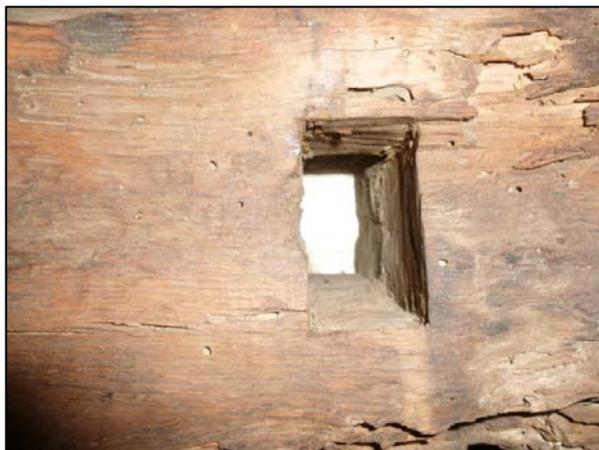
-Depósitos superficiales y adheridos: Las diferentes partes que conforman el yugo presentan depósitos de polvo adherido que cubre la totalidad de la parte exterior de la campana. Los gran cantidad de suciedad superficial es debida a que se han colocado en su ubicación actual sin ningún tipo de protección ni mantenimiento. De forma localizada

encontramos importantes depósitos de restos de grasa y polvo apelmazado en la parte que corresponde a los ejes, fruto del engrasado paulatino de los ejes. De entre los diferentes depósitos presentes hay que mencionar algunos restos poco importantes de pintura negra usada en el repintado de los herrajes e incluso de minio. Cabe mencionar que seguramente los yugos en uso fueron objeto de un mantenimiento continuo en el que no se tuvo mucho cuidado en el elemento como objeto patrimonial. Cuando alguna parte estaba en mal estado se sustituía, y cuando había que darles una mano de pintura, se daba, sin mucho cuidado ni discriminación por lo que se desprende de los goteos y salpicaduras.

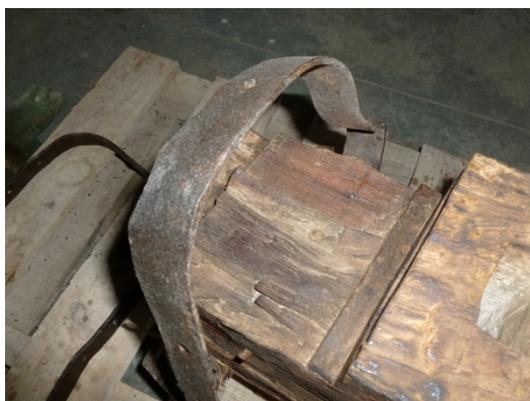
En zonas puntuales cercanas a las aristas existen algunas zonas debilitadas por los ataques de los insectos xilófagos y esto unido a efectos de origen antrópico (en el traslado de los yugos cuando se sustituyeron por los metálicos) ha desembocado en pérdidas de volumen pero siempre poco significativas.

De forma puntual encontramos fendas de secado que por su disposición y características no representan un problema para la estructura de ninguna de las piezas que conforman el yugo.

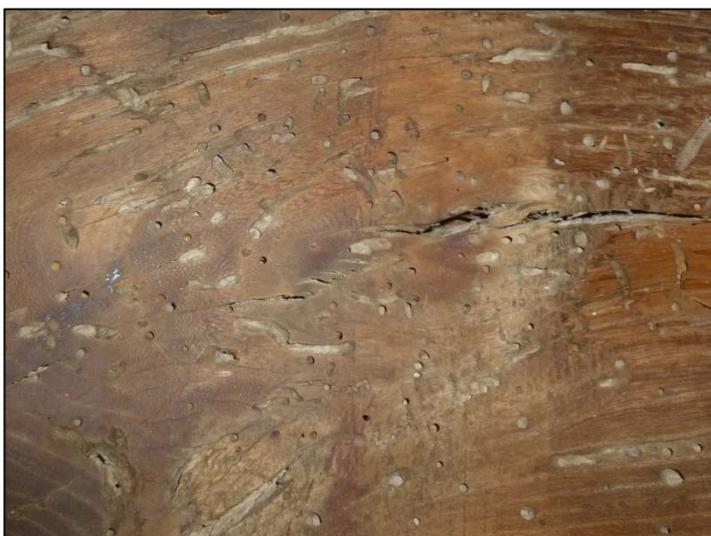
La madera que constituye la estructura del yugo se encuentra en un estado de conservación aceptable. La principal alteración que presenta es el ataque biológico y se puede considerar como moderado. Se observan orificios de insectos xilófagos principalmente en las caras interiores. Se detectan dos tipos de orificios: de *Hylotrupes bajulus* y de *Anobium punctatum*. Los orificios y galerías de mayor tamaño que se

observan son de entorno a los +-8mm por lo que se trata de un ataque de *Hylotrupes bajulus*. El otro ataque, de menor intensidad y más moderado, por los tamaños de los orificios de salida, de entorno a los 2mm es de *Anobium punctatum* (carcoma común) pertenece al orden de los coleópteros (escarabajos), el más numeroso de la clase de los insectos, y dentro de este a la familia de los Anóbidos (para una explicación más extensa ver la descripción del apartado de n'Eloi).

La acción continuada de la carcoma en la madera altera sus propiedades físicas. La gran cantidad de galerías que pueden llegar a excavar debilita la madera de tal manera que es fácil que sea extremadamente frágil o, en casos extremos, llegue a desaparecer. Aunque en el caso que nos ocupa el ataque como hemos dicho es moderado.

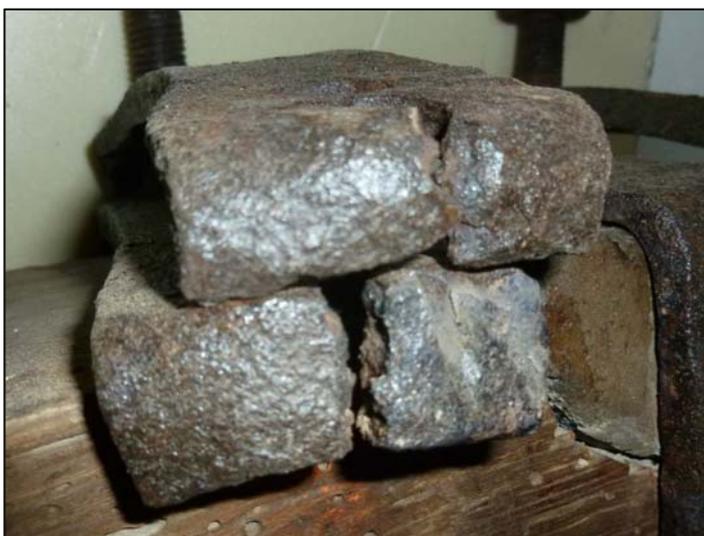
Las piezas metálicas que forman parte del yugo uniendo las piezas de madera presentan una oxidación superficial moderada. En ningún caso se aprecia exfoliación por lo que la oxidación no representa una alteración significativa. En los herrajes se observan a nivel superficial y de forma residual restos de pintura (de color negro), de minio de plomo (de color naranja) e incluso de color gris, color con el que se fueron pintando la mayoría de los yugos.

La alteración más significativa que presentan algunos de los herrajes es que están seccionados. Todo apunta que en el momento de sustituir los yugos de madera por los metálicos se cortaron algunos de ellos por la altura de la rosca para facilitar su desmontaje (seguramente el óxido dificultó que las tuercas salieran y se optó por cortarlas con seguetas).

La mayoría de los herrajes se conservan (con cortes algunos y enteros otros). Faltan algunas de las sujeciones metálicas que unían los herrajes a los bloques de madera. Otros, como en la foto, están deformados.

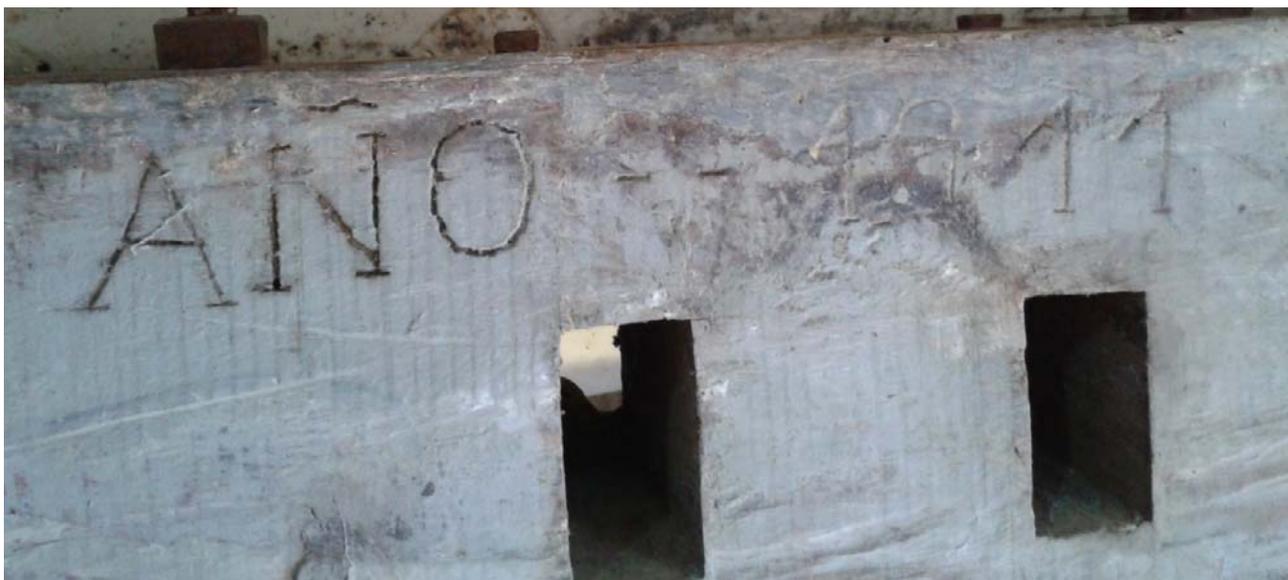
En la pieza inferior, de apariencia más moderna y con revestimiento también de color gris pero de tipo esmalte encontramos en la cara superior una inscripción incisa que reza "AÑO -- 1911" lo que podría indicar que se trata de una pieza más nueva que las otras.

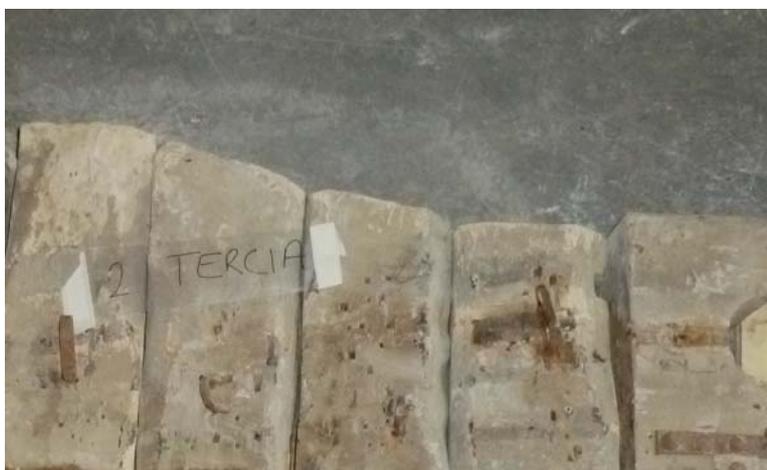
La madera que constituye la estructura del yugo se encuentra en un estado de conservación regular. La principal alteración que presenta es el ataque biológico y se puede considerar como moderado. Se observan orificios de insectos xilófagos principalmente en las caras

interiores. Se detectan dos tipos de orificios: de *Hylotrupes bajulus* y de *Anobium punctatum*. Los orificios y galerías de mayor tamaño que se observan son de entorno a los ± 8 mm por lo que se trata de un ataque de *Hylotrupes bajulus*. El otro ataque, de menor intensidad y más moderado, por los tamaños de los orificios de salida, de entorno a los 2mm es de *Anobium punctatum* (carcoma común) pertenece al orden de los coleópteros (escarabajos), el más numeroso de la clase de los insectos, y dentro de este a la familia de los Anóbidos (para una explicación más extensa ver la descripción del apartado de n'Eloi).

La acció continuada de la carcoma en la madera altera sus propietades físiques. La gran quantitat de galerías que poden llegar a excavar debilita la madera de tal manera que es fàcil que sea extremadament fràgil o, en casos extremes, llegue a desaparèixer. Aunq ue en el casop que nos ocupa el atacue como hemos dicho es moderado.

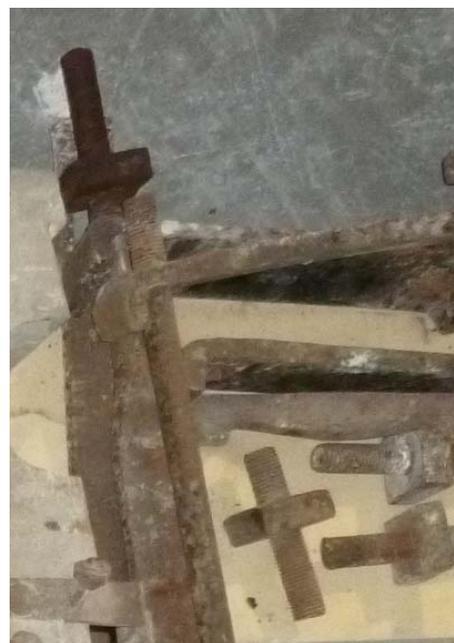
La alteración más significativa que presentan algunos de los herrajes es que están seccionados. Todo apunta que en el momento de sustituir los yugos de madera por los metálicos se cortaron algunos de ellos por la altura de la rosca para facilitar su desmontaje (seguramente el óxido dificultó que las tuercas salieran y se optó por cortarlas con seguetas).

La mayoría de los herrajes se conservan (con cortes algunos y enteros otros). Faltan algunas de las sujeciones metálicas que unían los herrajes a los bloques de madera. Otros, como en la foto, están deformados.

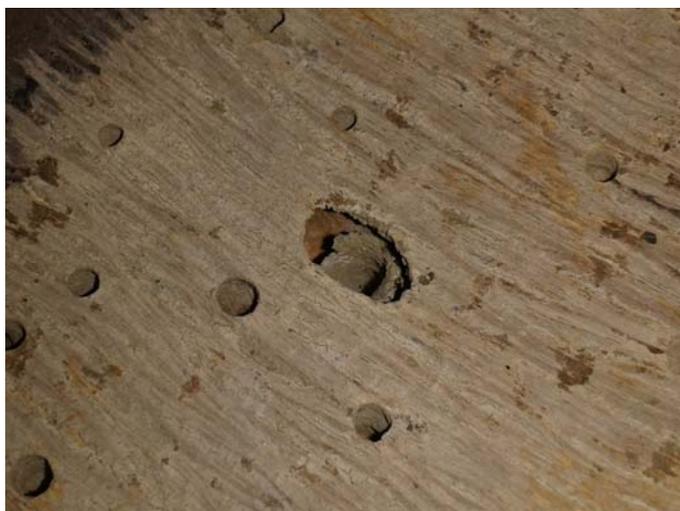
La madera que constituye la estructura del yugo se encuentra en un estado de conservación aceptable. La principal alteración que presenta es el ataque biológico y se puede considerar como moderado. Se observan orificios de insectos xilófagos principalmente en las caras interiores. Se detectan dos tipos de orificios: de *Hylotrupes bajulus* y de

Anobium punctatum. Los orificios y galerías de mayor tamaño que se observan son de entorno a los +8mm por lo que se trata de un ataque de *Hylotrupes bajulus*. El otro ataque, de menor intensidad y más moderado, por los tamaños de los orificios de salida, de entorno a los 2mm es de *Anobium punctatum* (carcoma común) pertenece al orden de los coleópteros (escarabajos), el más numeroso de la clase de los insectos, y dentro de este a la familia de los Anóbidos (para una explicación más extensa ver la descripción del apartado de n'Eloi).

La acción continuada de la carcoma en la madera altera sus propiedades físicas. La gran cantidad de galerías que pueden llegar a excavar debilita la madera de tal manera que es fácil que sea extremadamente frágil o, en casos extremos, llegue a desaparecer. Aunque en el caso que nos ocupa el ataque como hemos dicho es moderado.

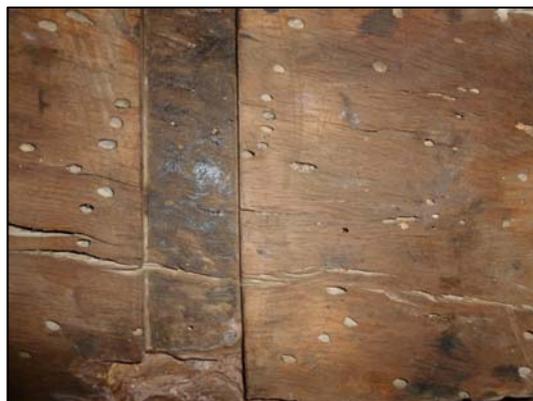
La madera que constituye la estructura del yugo se encuentra en un estado de conservación aceptable. La principal alteración que presenta es el ataque biológico y se puede considerar como moderado. Se

observan orificios de insectos xilófagos principalmente en las caras interiores. Se detectan dos tipos de orificios: de *Hylotrupes bajulus* y de *Anobium punctatum*. Los orificios y galerías de mayor tamaño que se observan son de entorno a los +-8mm por lo que se trata de un ataque de *Hylotrupes bajulus*. El otro ataque, de menor intensidad y más moderado, por los tamaños de los orificios de salida, de entorno a los 2mm es de *Anobium punctatum* (carcoma común) pertenece al orden de los coleópteros (escarabajos), el más numeroso de la clase de los insectos, y dentro de este a la familia de los Anóbidos (para una explicación más extensa ver la descripción del apartado de n'Eloi).

La acción continuada de la carcoma en la madera altera sus propiedades físicas. La gran cantidad de galerías que pueden llegar a excavar debilita la madera de tal manera que es fácil que sea extremadamente frágil o, en casos extremos, llegue a desaparecer. Aunque en el caso que nos ocupa el ataque como hemos dicho es moderado.

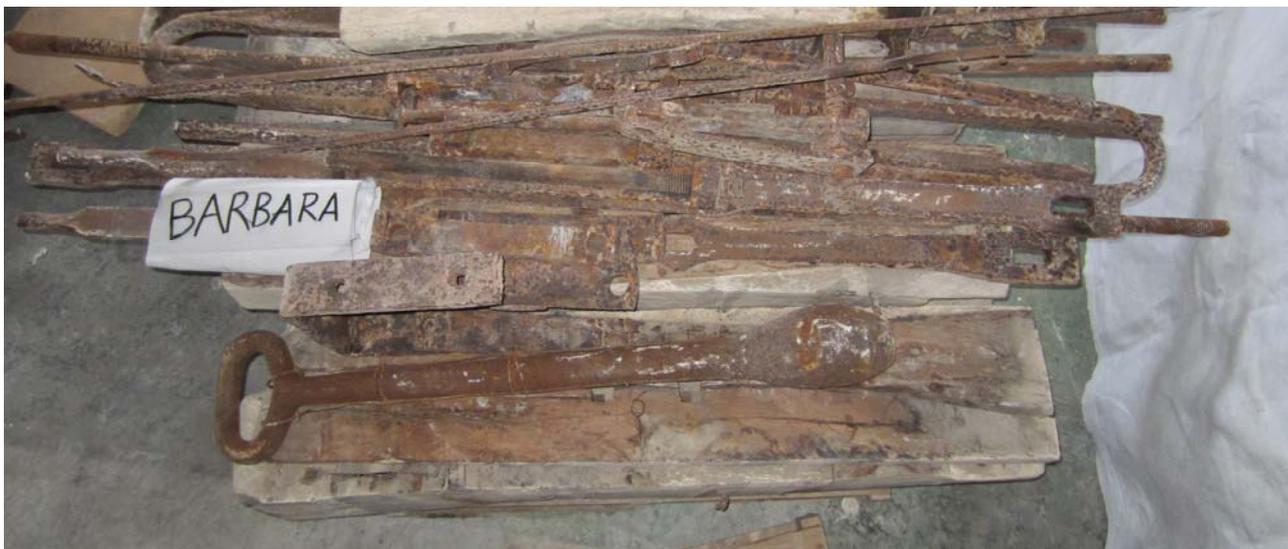
La alteración más significativa que presentan algunos de los herrajes es que están seccionados. Todo apunta que en el momento de sustituir los yugos de madera por los metálicos

se cortaron algunos de ellos por la altura de la rosca para facilitar su desmontaje (seguramente el óxido dificultó que las tuercas salieran y se optó por cortarlas con seguetas).

La mayoría de los herrajes se conservan (con cortes algunos y enteros otros). Faltan algunas de las sujeciones metálicas que unían los herrajes a los bloques de madera.

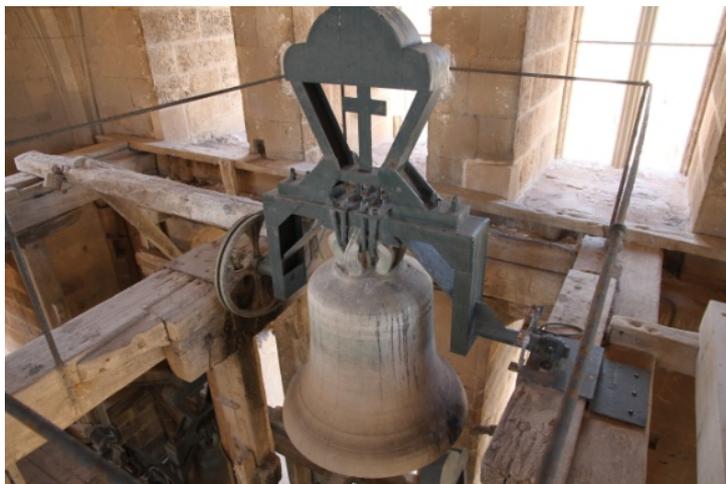
-Depósitos superficiales

y adheridos: La campana presenta depósitos de polvo adherido que cubren prácticamente la totalidad de la parte exterior de la campana.

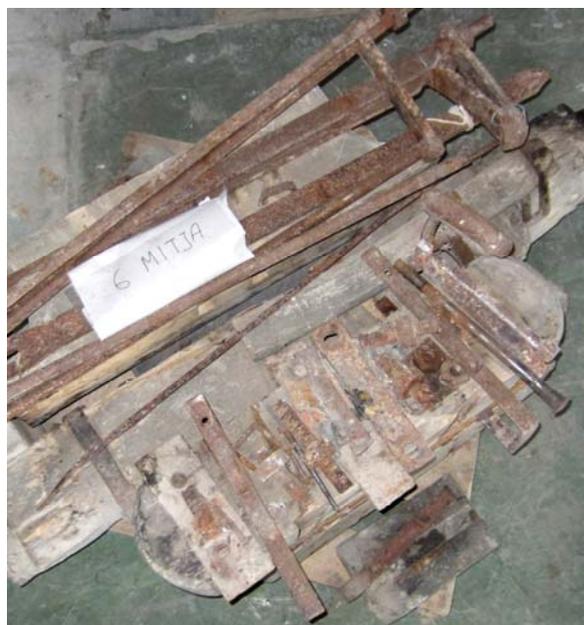
Las piezas metálicas que forman parte del yugo uniendo las piezas de madera presentan una oxidación superficial moderada. En ningún caso se aprecia exfoliación por lo que la oxidación no representa una alteración significativa. En los herrajes se observan a nivel superficial y de forma residual restos de pintura (de color negro), de minio de plomo (de color naranja) e incluso de color gris, color con el que se fueron pintando la mayoría de los yugos.

La alteración más significativa que presentan algunos de los herrajes es que están seccionados. Todo apunta que en el momento de sustituir los yugos de madera por los metálicos se cortaron algunos de ellos por la altura de la rosca para facilitar su desmontaje (seguramente el óxido dificultó que las tuercas salieran y se optó por cortarlas con seguetas).

La mayoría de los herrajes se conservan (con cortes algunos y enteros otros). Faltan algunas de las sujeciones metálicas que unían los herrajes a los bloques de madera.
