LA IGLESIA DE NUESTRA SEÑORA DE LA ASUNCIÓN DE CASTALLA

ACTUACIONES PATRIMONIALES
2005-2010

Iglesia parroquial de Nuestra Señora de la Asunción de Castalla. Su arquitectura y el proceso de restauración

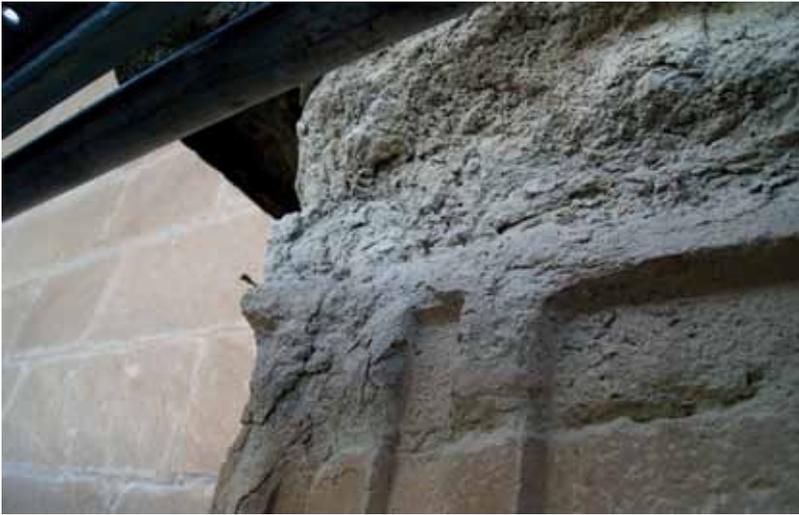
Lámina 9. Portada de la fachada principal.

No sucedía lo mismo con la portada que recerca el hueco del acceso. Sin duda se trata de una pieza que fue incluida en el plano, donde la piedra es más blanda, en consecuencia con el trascurso del tiempo ha ido exfoliándose, sufriendo importantes desgastes y mutilaciones en sus componentes. En particular, en aquellos elementos como las cornisas y las partes superiores más expuestas a las inclemencias meteorológicas. Aunque no por ello, las partes inferiores quedaron a salvo del deterioro, mutilaciones o múltiples erosiones. Podemos afirmar que a excepción de los nichos u hornacinas, más protegidas por elementos salientes y en cuanto quedaba incluidas en la masa del muro, los restantes componentes ofrecían deterioros notables. Mucho más visibles cuando, con la proximidad que ofrece subir a los andamios, permitió apreciar el delicado estado de mucho de estos componentes (lám. 9).

De tal manera, describiendo desde la parte superior a la inferior, encontramos que en el ático, el frontón partido que constituye su remate tenía muy deterioradas las molduras de los tres lados. Además se habían perdido los remates de los cuatro pináculos, así como la forma triangular dispuesta en el tímpano. La desprotección por la erosión de la cornisa del frontón había acusado el deterioro del entablamento así como de los capiteles de las columnas que lo sustentan.

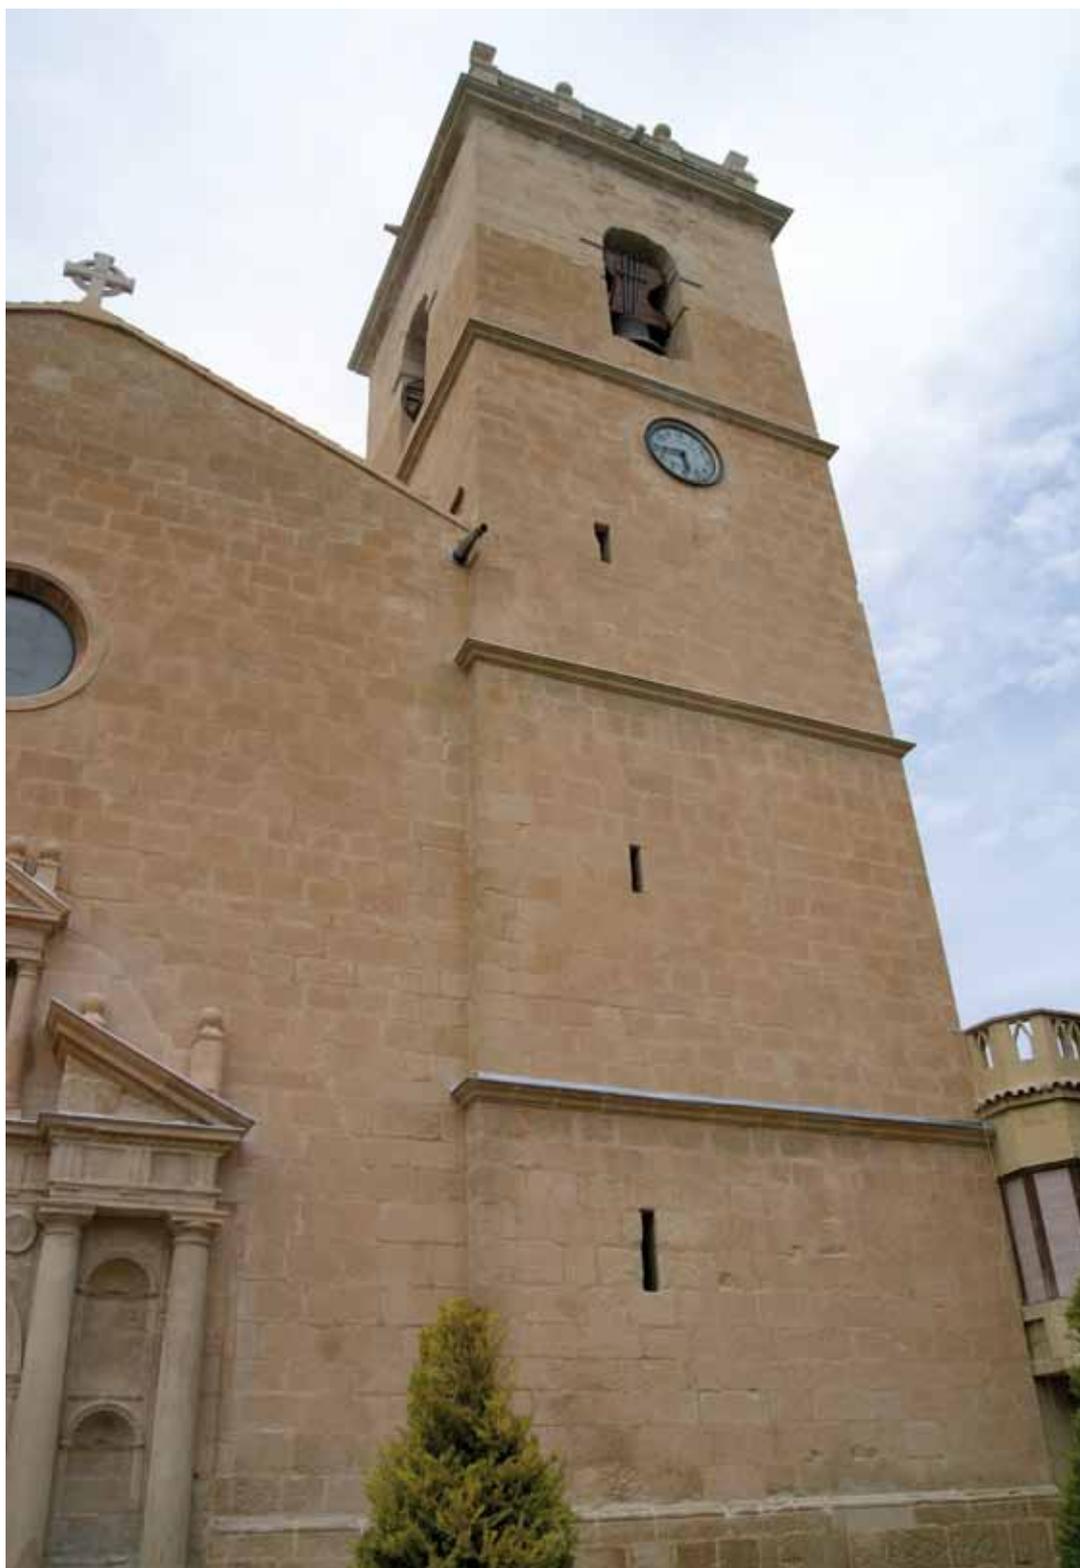
Igual situación encontramos en el frontón partido que remata el pórtico que corresponde al nivel principal. Deterioro muy acusado de las molduras, en especial

en los extremos superiores, alteración de los pináculos, haciendo de ellos una masa amorfa e irreconocible. Así mismo se aprecia disolución de la piedra que compone la moldura horizontal inferior. En consecuencia, esta desprotección implica la erosión de las formas y la geometría que constituyen las metopas, en particular aquellas situadas en las esquinas, con mayor exposición a la acción del agua de la lluvia. Igualmente, los capiteles de las columnas de este nivel, acusan un gran deterioro, en particular los situados en los laterales exteriores. No quedaban libres de erosión los fustes exentos, exfoliados en lajas de dirección vertical, en estado de ruina muy avanzada en alguna de estas cuatro columnas, que por quedar en la parte interior no resultaban perceptibles desde el exterior. Las bases de estas columnas ofrecían un elevado grado de destrucción y desgaste, resultado de la acción atmosférica, y no cabe desdeñar la de origen y carácter antrópico. De otra parte entre estas bases se habían colocado sendas piezas de piedra con forma de trapecio, que daba origen a un plinto, eliminado el plano horizontal que corresponde al remate del pedestal (láms. 10-12).

IV.4.1. Actuación en la portada. La actuación más delicada consistía en la recuperación de la portada, como se ha dicho se encontraba deteriorada en extremo, con pérdidas muy acusadas de muchos elementos arquitectónicos. Mas la realidad resultó ofrecer un estado de mayor deterioro material. La piedra no solo es blanda, además resulta muy quebradiza. Porque en las partes tectónicas como las columnas, en especial los fustes, resultaba comprometido actuar. Hubo que realizar la restauración con el mayor cuidado

De esa manera, fuimos rastreando los diferentes componentes, las formas y las dimensiones de los pináculos, sus remates, etc. También las cornisas y basamentos pertenecientes a los pedestales. Así como las formas originales de las basas pertenecientes a las columnas. Y en toda esta actuación, el principio de simetría contribuía a esclarecer las formas iniciales. El diálogo silencioso con la contemplación de la portada contribuyó a encontrar las soluciones idóneas. No hay invención alguna. Únicamente recuperación material de cuanto allí se construyó en origen.

En lo material, insistimos en la mala calidad de la piedra, en cuanto que fue preciso efectuar la sustitución de muchos componentes, pues como se ha señalado con anterioridad, con la aproximación, el material existente se encontraba en peor estado de lo previsto. Las piezas se trabajaban en el taller que había sido instalado a pie de obra. Se procedía a cortar con las plantillas obtenidas previamente por los canteros. Siguiendo las instrucciones de la dirección facultativa y los indicios existentes en la fachada y los alzados. Las piezas, una vez colocadas en su

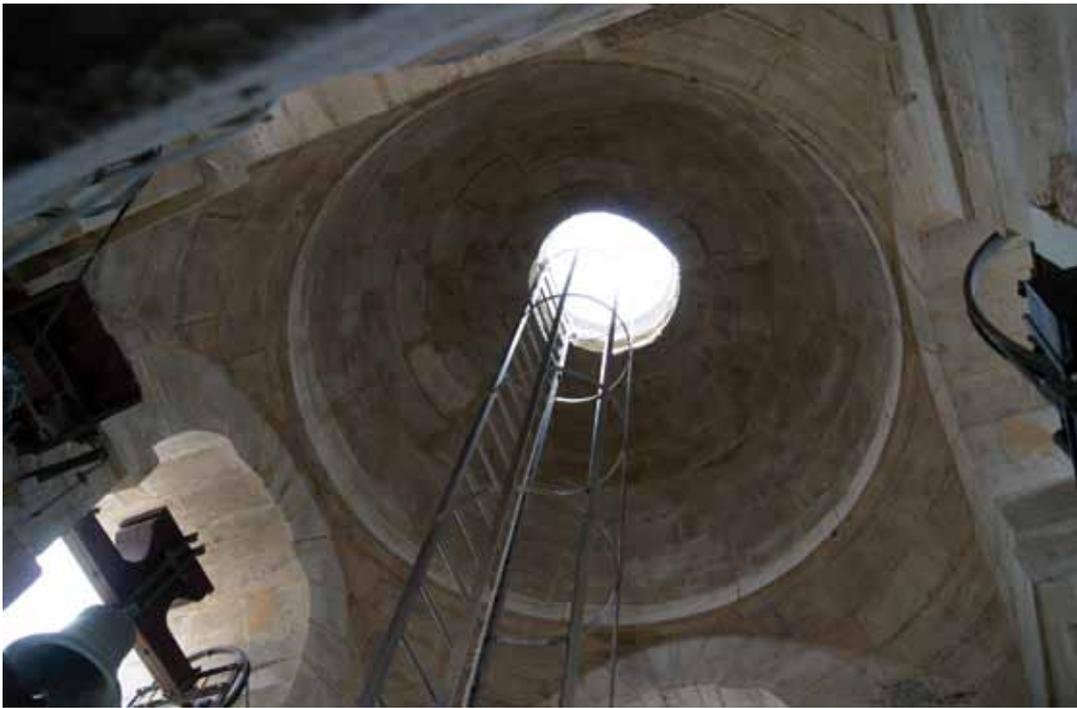
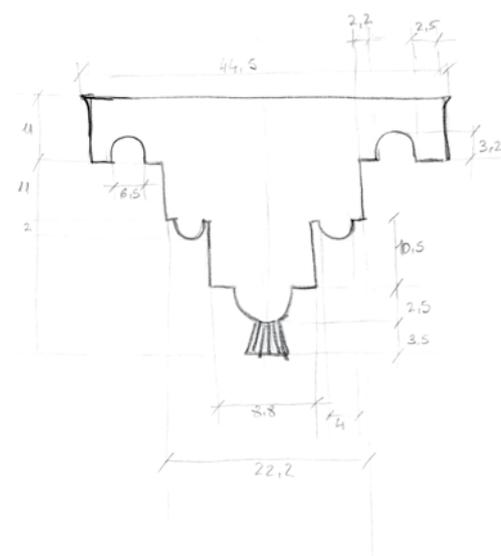
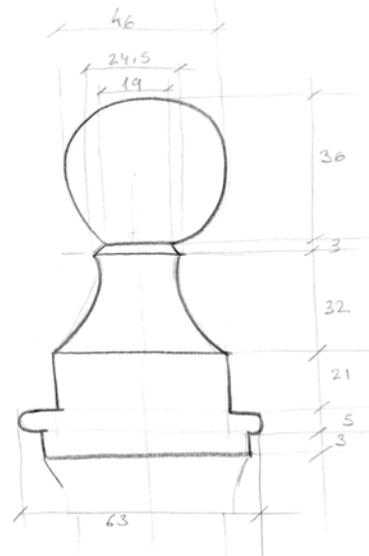
Los alzados. El exterior ofrecía las patologías similares a los restantes alzados. El deterioro de las cornisas era manifiesto, además de erosión y exfoliación de algunos tramos de las superficies situadas en las partes situadas a mayor cota. Con todo, la suciedad acumulada desde tiempo inmemorial se adhería a esos planos, en especial a las cornisas salientes que corresponden a cada uno de los distintos niveles. En consecuencia se procedía a retacar aquellas partes más dañadas, incluidas las de las superficies de los alzados de más difícil acceso, al corresponder a las fachadas no visibles desde la calle. De esta manera se

procedió con el mismo sistema de actuación que en el resto de alzados (lám. 20).

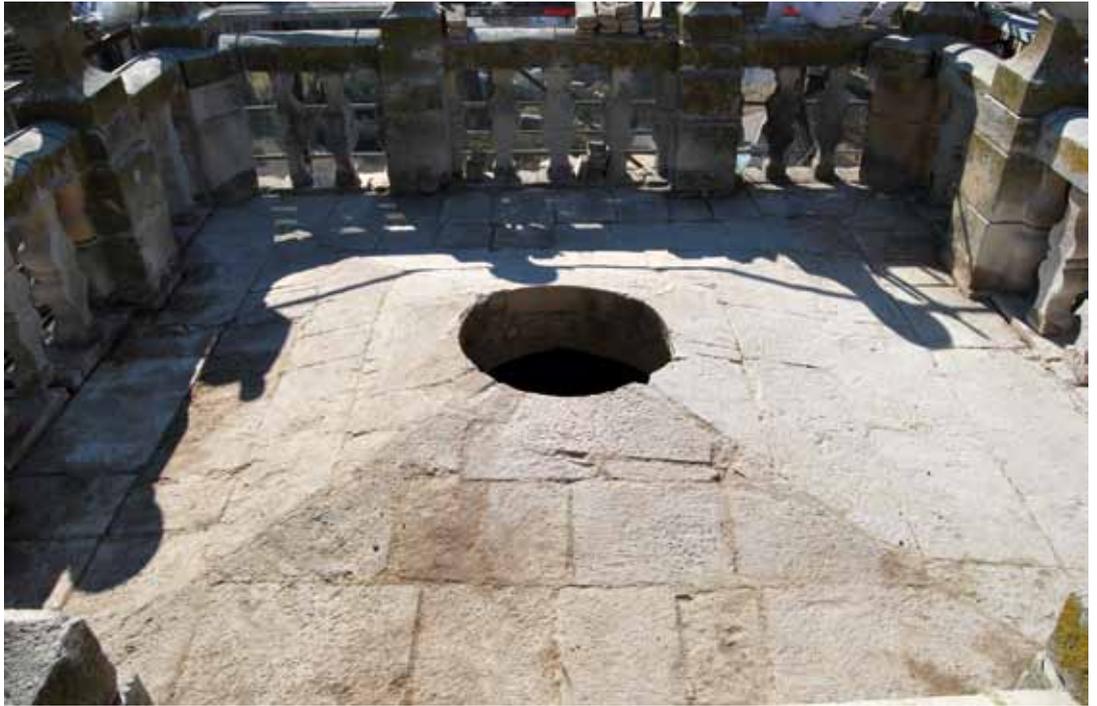
Lámina 22. Aspecto original de la cubierta, recuperada en la restauración.

La solución en la cubierta. En la cubierta estaba previsto limpiar y restaurar los pedestales y la balaustrada. Realizados con piedra de morfología muy blanda, que padecía de una importante erosión y, ocasionalmente, de falta de estabilidad. La aproximación por medio de los andamios permitió conocer la potencia de estos elementos del remate. Proporcionados y de tal tamaño acorde que, con la altura en que se encuentran, ofreciera una dimensión visual muy proporcionada con el conjunto de este elemento que constituye la torre. Los balaustres son circulares en la parte exterior, tal como se puede contemplar desde el suelo. Por el contrario, es plana la parte interior al no ser visible por ningún observador. Sin lugar a dudas se trata de una sisa en la realización de estas piezas, algo común en toda época y ocasión (figs. 9 y 10).
